Utvrđivanje kvalitete rada ratarskih mlaznica

Master's thesis / Diplomski rad

2023

UTVRĐIVANJE KVALITETE RADA RATARSKIH MLAZNICA
Diplomski rad

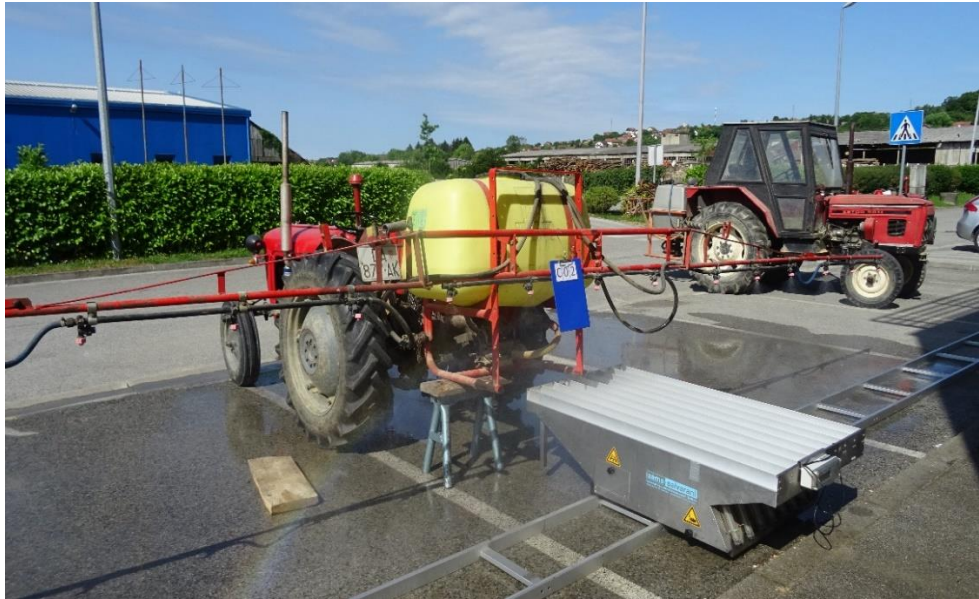
Slika 1. Provjera ispravnosti rada ratarske prskalice u gradu Kutjevo

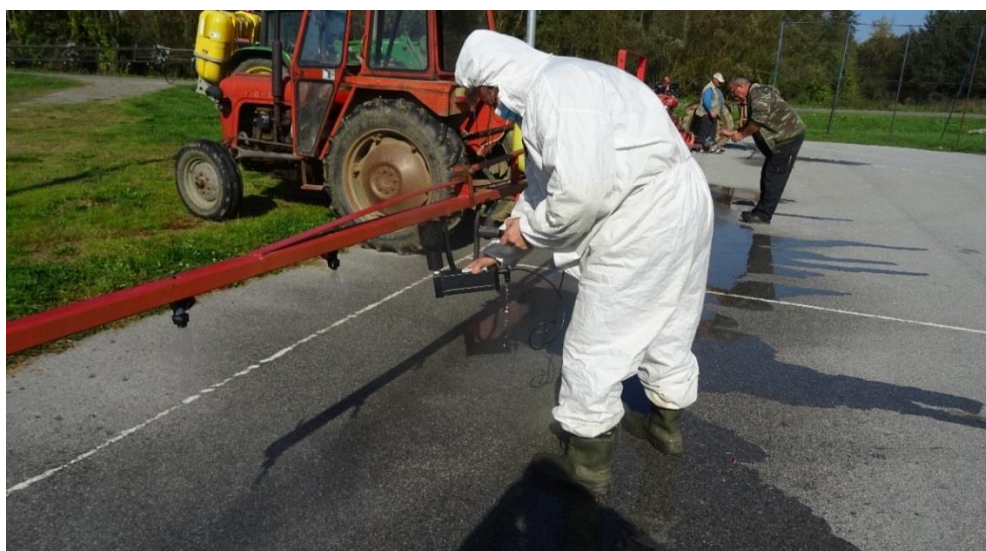
Slika 2. Provjera ispravnosti mlaznica u Grabarju

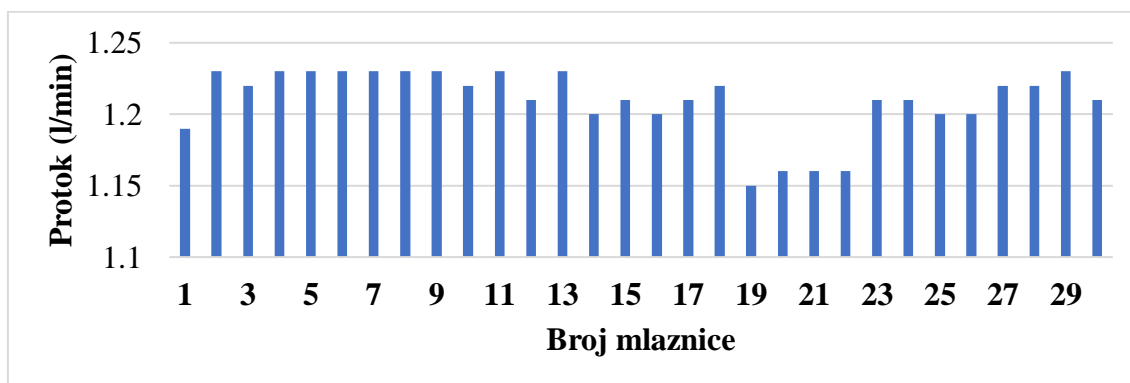
Grafikon 1. Utvrđene protoka (l/min) po ispitivanim mlaznicama – vlasnik D. Š.

Testiranjem prskalice tvrtke Rau modela 400 radnog zahvata 10 m vlasnika D. Š. dobiveni su dobri rezultati pri čemu je ostvaren protok mlaznica (l/min) od 1,1 do 1,25. Međutim provjerom ispravnosti prskalice Holder Gmbh Es4 radnog zahvata 10 m vlasnika S. P., utvrđene su tri neispravne mlaznice na desnoj strani nosača mlaznica prskalice. Protoka pri mjerenju iznosila je od 0,8 do 0,9 l/min. Kod mlaznica 13, 15, 17 i 19 zabilježene su nešto veće protoke, ali u granicama tabelarnih dozvoljenih vrijednosti. Pri provjeri rada prskalice Agromehanika Ags 600, radnog zahvata 12 m u vlasništvu S. D. na mlaznicama 11004 izmjereni su protoci (l/min) od 1,64 do 1,78 pri čemu nisu utvrđene druge neispravnosti mlaznica. Kod rukovatelja A.M. na prskalici Leško TP 440 utvrđene su protoke od 1,6 do 1,8 kod radnog zahvata od 12 metara. Pri testiranju zabilježena je jedna mlaznica koja je imala protoku veću od dozvoljene vrijednosti ($\pm 10\%$ od tabelarne vrijednosti). Pri provjeri rada 36 mlaznica 11004, odnosno na prskalici Amazone Ug 2200+ radnog zahvata 18 m u vlasništvu M. P. zabilježene su protoke od 1,6 do 1,8 l/min. Tijekom mjerenja nisu evidentirane druge pogreške mlaznica. Kod rukovatelja P. J. na prskalici Agromehanika Ags 400, radnog zahvata 8 m s 16 mlaznica 11004, dobivene su protoke od 1,6 do 1,74 l/min. Od 16 testiranih mlaznica pri 3 bar sve su propuštale vrijednosti protoke koje su unutar granica dozvoljenih odstupanja. Kod tehničkog sustava Agromehanika Ags 340, radnog zahvata 8 m s 16 mlaznica 11004, u vlasništvu B. D. nisu utvrđene neispravnosti ili anomalije tijekom ispitivanja. Vrijednosti protoka iznosile su od 1,45 do 1,75 l/minuti. Slični rezultati utvrđeni su i kod prskalice Leško Tp 330 vlasnika J. A. pri čemu su zabilježene protoke od 1,05 do 1,4 l/min. Pregledom nošene ratarske prskalice Agromehanika Ags 340, radnog zahvata 10 m s mlaznicama 11002, vlasnika Z. M. ostvareni su protoci od 1,15 do 1,35 l/min. Prilikom testiranja zabilježena je jedna neispravna mlaznica koja je odmah zamijenjena novom. S dobrim rezultatima pregleda pri čemu nisu utvrđene nikakve neispravnosti možemo navesti vlasnike I. S., M. K., S. E. i Z. M. (ovo mjerenje je odrađeno drugi put). Ispitivanje je potvrđeno s dobrim rezultatima pri mjerenju protoka, što znači da su sve mlaznice bile ispravne. Mjerenja su provedena na strojevima Agromehanika Ags 1200 EN/H radnog zahvata 15 m, Agromehanika Ags 440 radnog zahvata 12 m. Vlasnik S. E. dovezao je nošenu prskalicu Metalna Rau 14V45 s radnim zahvatom od 8 m te Z.M prskalicu MIO TP 330 radnog zahvata od 6 metara. Prilikom testiranja prskalice Agromehanika MD 400 radnog zahvata od 12 metara, vlasnika Z.V., izmjerene su protoke od 1,4 do 1,8 l/min pri čemu je zabilježena jedna neispravna mlaznica. Kod vlasnika A.P. na prskalici Agromehanika AGS 330 radnog zahvata 8 metara zabilježena je jedna neispravna mlaznica, a utvrđene su protoke od 1,0 do
