Utvrđivanje kvalitete rada ratarskih mlaznica

Toma, Danijel

Master's thesis / Diplomski rad

UTVRĐIVANJE KVALITETE RADA RATARSKIH MLAZNICA
Diplomski rad

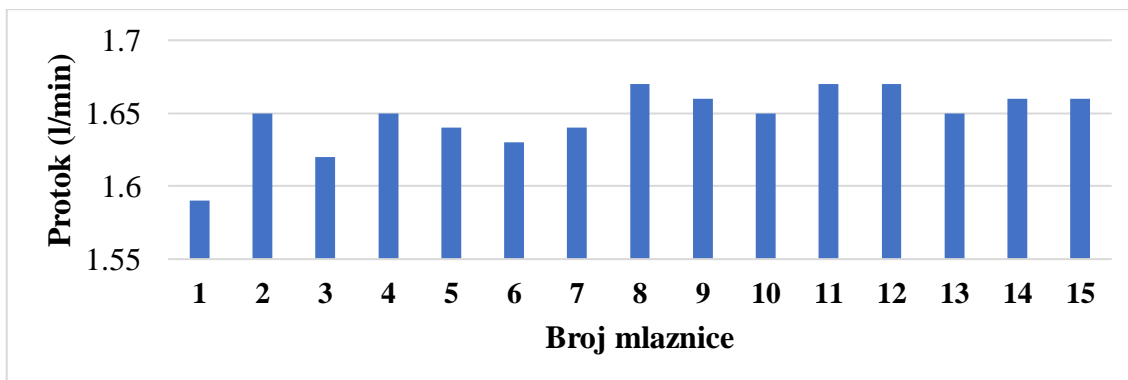
Grafikon 18. Utvrđene protoka mlaznica na tehničkom sustavu vlasnika – V. D.

1,4 l/min. Također na tehničkom sustavu Agromehanika AGS 330, radnog zahvata 8 metara, vlasnika V. D. ostvarene su protoke od 1,55 do 1,70 l/min. Sve ispitivane mlaznice 11004 ostvarile su protoke u granicama dozvoljenih vrijednosti protoka. Mjerenjem tehničkog sustava Metalna Maribor ŠM 330 s radnim zahvatom od 8 metara u vlasništvu I. V. utvrđene su protoke mlaznice koje su bile u granicama dozvoljenog odstupanja. Tijekom ispitivanja jedna mlaznica je imala veću protoku te je nakon mjerenja zamijenjena novom. Kod vlasnika M.P. na prskalici Agromehanika Ags 440, radnog zahvata 12 metara nisu zabilježene nikakve neispravnosti. Protoke mlaznica 11006 iznosile su od 1,44 do 1,76 l/min. Na tehničkom sustavu Agromehanika Ags 1500 radnog zahvata 12 metara u vlasništvu obiteljskog poljoprivrednog gospodarstva D. J., od ukupno 24 mlaznice jedna mlaznica je propuštala manju količinu tekućine od potrebite vrijednosti. Utvrđeni protoci iznosili su od 1,19 do 1,33 l/min. S dobrim rezultatima mjerenja na njihovim tehničkim sustavima mogu se navesti poljoprivrednici kao P. L. sa strojem Agromehanika Ags 500, radnog zahvata 10 metara pri čemu su zabilježene protoke od 1,15 do 1,35 l/min. Isto tako kod vlasnika M. B. na prskalici Leško radnog zahvata od 10 metara zabilježene su protoke od 1,51 do 1,74 l/min. Ovoj grupi ispravnih prskalica možemo priključiti i tehnički sustav poljoprivrednika I. S. (Mio 400 radnog zahvata 10 metara) gdje su utvrđene protoke od 0,72 do 0,88 l/min. Dobri rezultati zabilježeni su i na prskalici Leško 600, radnog zahvata 12 metara u vlasništvu I. M. pri čemu su zabilježene protoke od 1,55 do 1,8 l/min. Također, može se navesti i vlasnik Ž. K. prskalice Leško TP 440, radnog zahvata 10 metara kao i poljoprivrednik T. B. sa strojem Metalna Rau 14V25S radnog zahvata 8 metara. Protoci mlaznica kod Ž. K. iznosili su 1,4 do 1,8 l/min a kod vlasnika T. B. od 1,3 do 1,76 l/min. Kod prskalice Agromehanika AGS 340, radnog zahvata 8 m nisu zabilježene nedozvoljene protoke, koja je u vlasništvu R.M. Utvrđene protoke na 16 mlaznica 11002 iznosile su od 1,14 do 1,24 l/min. Ispitivanjem prskalice Leško TP 440 radnog zahvata 10 metara vlasnika J. O. zabilježeni su protoci od 1,45 do 1,65 l/min. Kod vlasnika P. V. na prskalici Rau 700 radnog zahvata 12 m zabilježeni su protoci od 1,3 do 1,8 l/min. Jedna neispravna mlaznica zabilježena je na desnoj strani prskalice Agromehanika AGS 340 radnog zahvata 10 m u vlasništvu LJ. V. Na prskalicama radnog zahvata 8 m Metalna Rau 14V35S u vlasništvu H.Š. te Metalna RAU 1453S u vlasništvu Ž. P. zabilježene su protoke od 1,08 do 1,32 l/min. Od ispitivane 32 mlaznice nisu zabilježene nikakve neispravnosti. Kod vlasnika K. B. također su zabilježeni dobri rezultati protoka od 1,6 do 1,75 na prskalici Leško 600, radnog zahvata od 12 metara.
