# Utvrđivanje kvalitete rada ratarskih mlaznica

**Master's thesis / Diplomski rad**

**UTVRĐIVANJE KVALITETE RADA RATARSKIH MLAZNICA**  
**Diplomski rad**

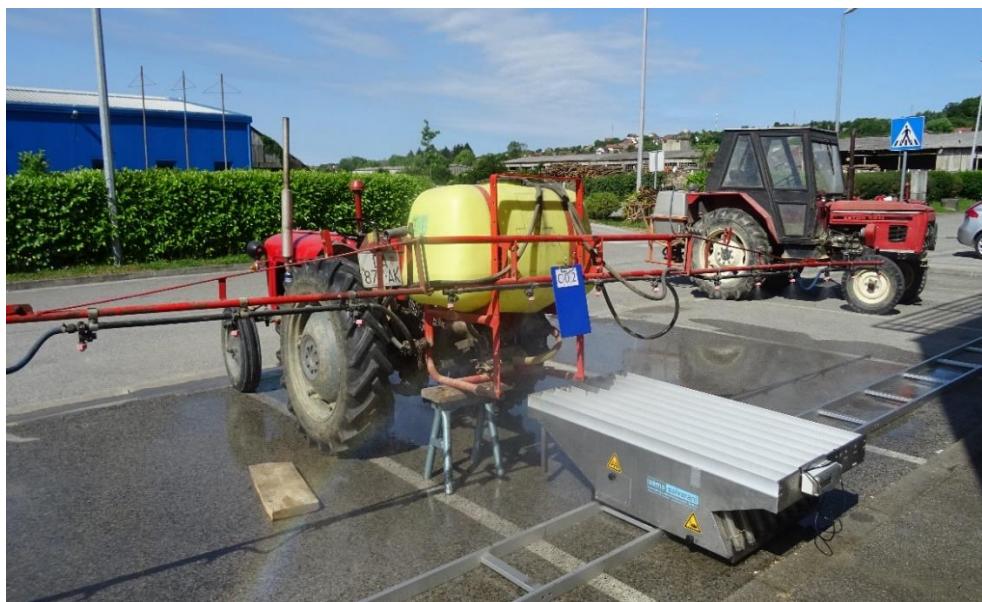
Slika 1. Provjera ispravnosti rada ratarske prskalice u gradu Kutjevo

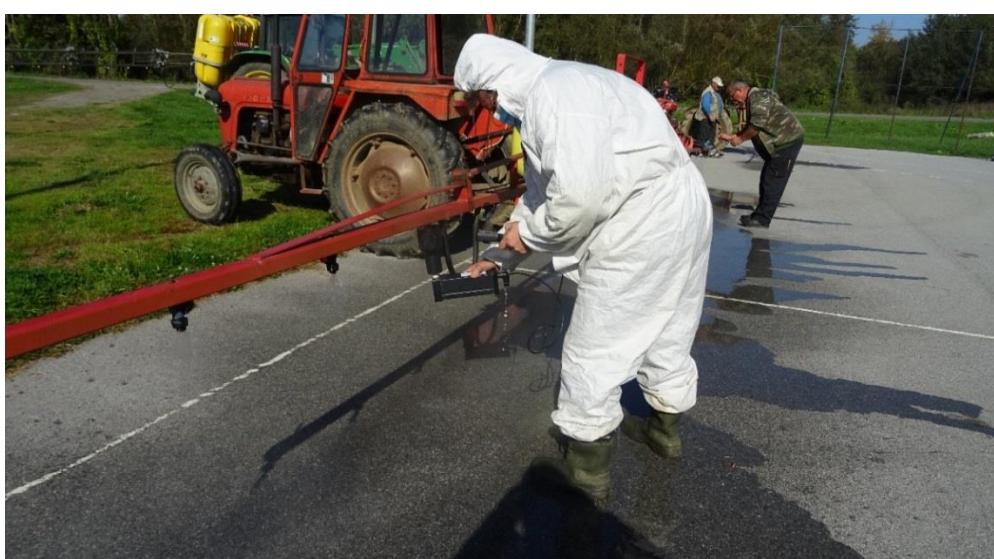
Slika 2. Provjera ispravnosti mlaznica u Grabarju

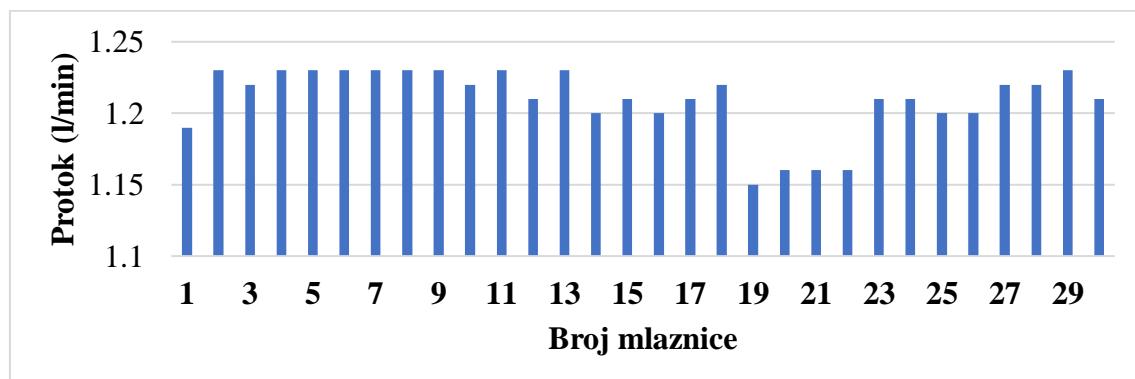
Grafikon 1. Utvrđene protoka (l/min) po ispitivanim mlaznicama – vlasnik D. Š.

Testiranjem prskalice tvrtke Rau modela 400 radnog zahvata 10 m vlasnika D. Š. dobiveni su dobri rezultati pri čemu je ostvaren protok mlaznica (l/min) od 1,1 do 1,25. Međutim provjerom ispravnosti prskalice Holder GmbH Es4 radnog zahvata 10 m vlasnika S. P., utvrđene su tri neispravne mlaznice na desnoj strani nosača mlaznica prskalice. Protoka pri mjerenu iznosila je od 0,8 do 0,9 l/min. Kod mlaznica 13, 15, 17 i 19 zabilježene su nešto veće protoke, ali u granicama tabelarnih dozvoljenih vrijednosti. Pri provjeri rada prskalice Agromehanika Ags 600, radnog zahvata 12 m u vlasništvu S. D. na mlaznicama 11004 izmjereni su protoci (l/min) od 1,64 do 1,78 pri čemu nisu utvrđene druge neispravnosti mlaznica. Kod rukovatelja A.M. na prskalici Leško TP 440 utvrđene su protoke od 1,6 do 1,8 kod radnog zahvata od 12 metara. Pri testiranju zabilježena je jedna mlaznica koja je imala protoku veću od dozvoljene vrijednosti ( $\pm 10\%$  od tabelarne vrijednosti). Pri provjeri rada 36 mlaznica 11004, odnosno na prskalici Amazone Ug 2200+ radnog zahvata 18 m u vlasništvu M. P. zabilježene su protoke od 1,6 do 1,8 l/min. Tijekom mjerjenja nisu evidentirane druge pogreške mlaznica. Kod rukovatelja P. J. na prskalici Agromehanika Ags 400, radnog zahvata 8 m s 16 mlaznicama 11004, dobivene su protoke od 1,6 do 1,74 l/min. Od 16 testiranih mlaznica pri 3 bar sve su propuštale vrijednosti protoke koje su unutar granica dozvoljenih odstupanja. Kod tehničkog sustava Agromehanika Ags 340, radnog zahvata 8 m s 16 mlaznicama 11004, u vlasništvu B. D. nisu utvrđene neispravnosti ili anomalije tijekom ispitivanja. Vrijednosti protoka iznosile su od 1,45 do 1,75 l/minuti. Slični rezultati utvrđeni su i kod prskalice Leško Tp 330 vlasnika J. A. pri čemu su zabilježene protoke od 1,05 do 1,4 l/min. Pregledom nošene ratarske prskalice Agromehanika Ags 340, radnog zahvata 10 m s mlaznicama 11002, vlasnika Z. M. ostvareni su protoci od 1,15 do 1,35 l/min. Prilikom testiranja zabilježena je jedna neispravna mlaznica koja je odmah zamijenjena novom. S dobrim rezultatima pregleda pri čemu nisu utvrđene nikakve neispravnosti možemo navesti vlasnike I. S., M. K., S. E. i Z. M. (ovo mjerjenje je odradeno drugi put). Ispitivanje je potvrđeno s dobrim rezultatima pri mjerenu protoka, što znači da su sve mlaznice bile ispravne. Mjerena su provedena na strojevima Agromehanika Ags 1200 EN/H radnog zahvata 15 m, Agromehanika Ags 440 radnog zahvata 12 m. Vlasnik S. E. dovezao je nošenu prskalicu Metalna Rau 14V45 s radnim zahvatom od 8 m te Z.M prskalicu MIO TP 330 radnog zahvata od 6 metara. Prilikom testiranja prskalice Agromehanika MD 400 radnog zahvata od 12 metara, vlasnika Z.V., izmjerene su protoke od 1,4 do 1,8 l/min pri čemu je zabilježena jedna neispravna mlaznica. Kod vlasnika A.P. na prskalici Agromehanika AGS 330 radnog zahvata 8 metara zabilježena je jedna neispravna mlaznica, a utvrđene su protoke od 1,0 do

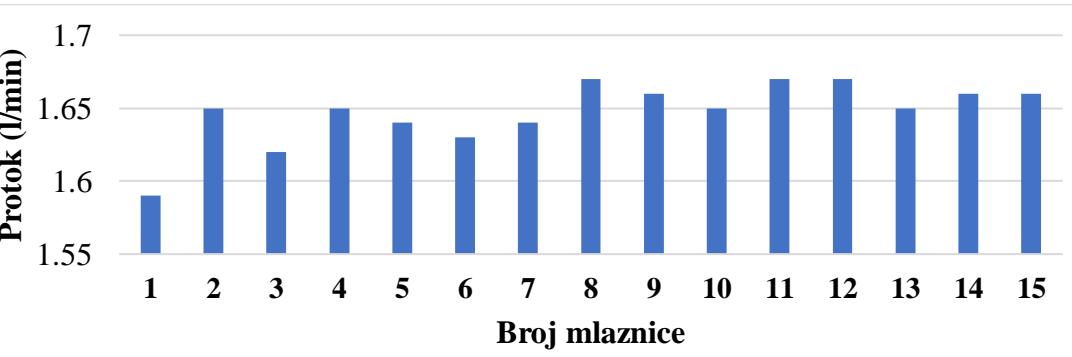
Grafikon 18. Utvrđene protoka mlaznica na tehničkom sustavu vlasnika – V. D.

1,4 l/min. Također na tehničkom sustavu Agromehanika AGS 330, radnog zahvata 8 metara, vlasnika V. D. ostvarene su protoke od 1,55 do 1,70 l/min. Sve ispitivane mlaznice 11004 ostvarile su protoke u granicama dozvoljenih vrijednosti protoka. Mjerenjem tehničkog sustava Metalna Maribor ŠM 330 s radnim zahvatom od 8 metara u vlasništvu I. V. utvrđene su protoke mlaznice koje su bile u granicama dozvoljenog odstupanja. Tijekom ispitivanja jedna mlaznica je imala veću protoku te je nakon mjerenja zamijenjena novom. Kod vlasnika M.P. na prskalici Agromehanika Ags 440, radnog zahvata 12 metara nisu zabilježene nikakve neispravnosti. Protoke mlaznica 11006 iznosile su od 1,44 do 1,76 l/min. Na tehničkom sustavu Agromehanika Ags 1500 radnog zahvata 12 metara u vlasništvu obiteljskog poljoprivrednog gospodarstva D. J., od ukupno 24 mlaznice jedna mlaznica je propuštala manju količinu tekućine od potrebite vrijednosti. Utvrđeni protoci iznosili su od 1,19 do 1,33 l/min. S dobrim rezultatima mjerenja na njihovim tehničkim sustavima mogu se navesti poljoprivrednici kao P. L. sa strojem Agromehanika Ags 500, radnog zahvata 10 metara pri čemu su zabilježene protoke od 1,15 do 1,35 l/min. Isto tako kod vlasnika M. B. na prskalici Leško radnog zahvata od 10 metara zabilježene su protoke od 1,51 do 1,74 l/min. Ovoj grupi ispravnih prskalica možemo priključiti i tehnički sustav poljoprivrednika I. S. (Mio 400 radnog zahvata 10 metara) gdje su utvrđene protoke od 0,72 do 0,88 l/min. Dobri rezultati zabilježeni su i na prskalici Leško 600, radnog zahvata 12 metara u vlasništvu I. M. pri čemu su zabilježene protoke od 1,55 do 1,8 l/min. Također, može se navesti i vlasnik Ž. K. prskalice Leško TP 440, radnog zahvata 10 metara kao i poljoprivrednik T. B. sa strojem Metalna Rau 14V25S radnog zahvata 8 metara. Protoci mlaznica kod Ž. K. iznosili su 1,4 do 1,8 l/min a kod vlasnika T. B. od 1,3 do 1,76 l/min. Kod prskalice Agromehanika AGS 340, radnog zahvata 8 m nisu zabilježene nedozvoljene protoke, koja je u vlasništvu R.M. Utvrđene protoke na 16 mlaznica 11002 iznosile su od 1,14 do 1,24 l/min. Ispitivanjem prskalice Leško TP 440 radnog zahvata 10 metara vlasnika J. O. zabilježeni su protoci od 1,45 do 1,65 l/min. Kod vlasnika P. V. na prskalici Rau 700 radnog zahvata 12 m zabilježeni su protoci od 1,3 do 1,8 l/min. Jedna neispravna mlaznica zabilježena je na desnoj strani prskalice Agromehanika AGS 340 radnog zahvata 10 m u vlasništvu LJ. V. Na prskalicama radnog zahvata 8 m Metalna Rau 14V35S u vlasništvu H.Š. te Metalna RAU 1453S u vlasništvu Ž. P. zabilježene su protoke od 1,08 do 1,32 l/min. Od ispitivane 32 mlaznice nisu zabilježene nikakve neispravnosti. Kod vlasnika K. B. također su zabilježeni dobri rezultati protoka od 1,6 do 1,75 na prskalici Leško 600, radnog zahvata od 12 metara.
