Utvrđivanje kvalitete rada ratarskih mlaznica

Master's thesis / Diplomski rad

UTVRĐIVANJE KVALITETE RADA RATARSKIH MLAZNICA
Diplomski rad

Osijek, 2023.

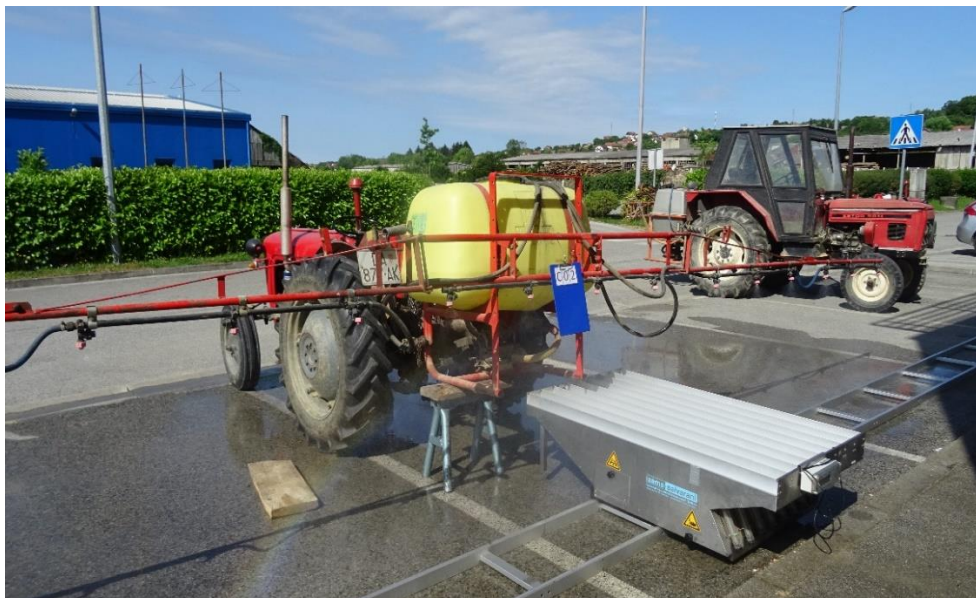
Slika 1. Provjera ispravnosti rada ratarske prskalice u gradu Kutjevo

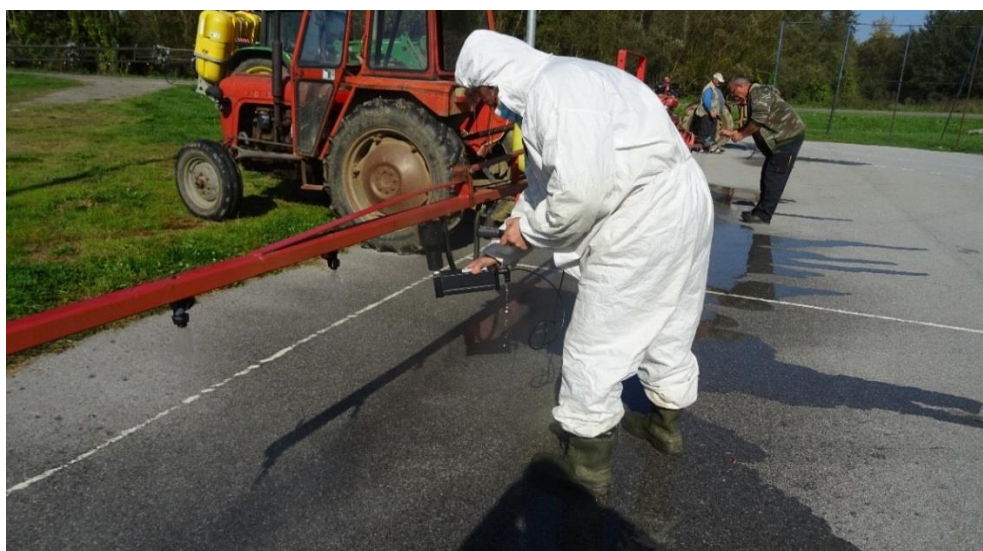
Slika 2. Provjera ispravnosti mlaznica u Grabarju
