# Utvrđivanje kvalitete rada ratarskih mlaznica

**Master's thesis / Diplomski rad**

**UTVRĐIVANJE KVALITETE RADA RATARSKIH MLAZNICA**  
**Diplomski rad**

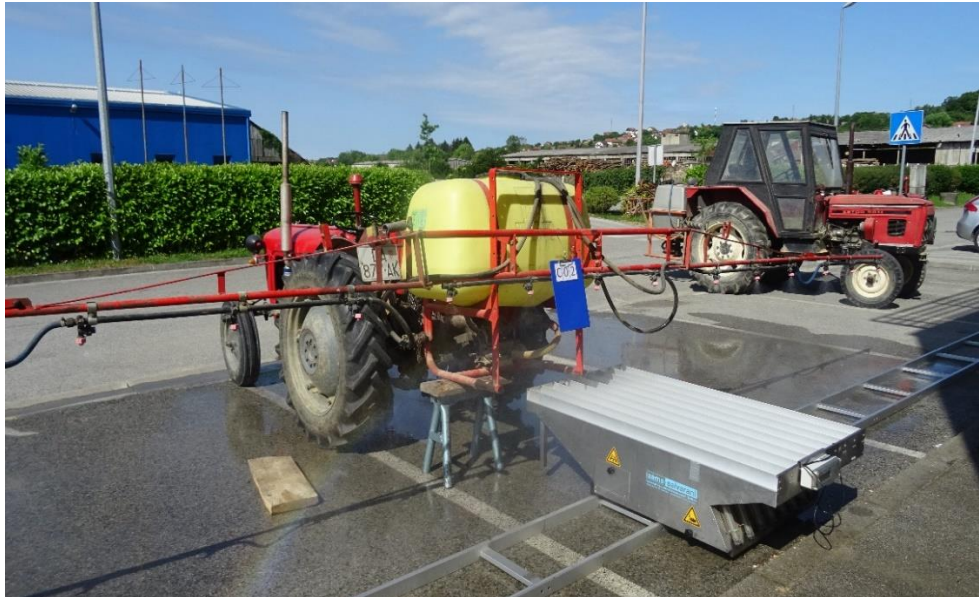
Slika 1. Provjera ispravnosti rada ratarske prskalice u gradu Kutjevo
