Vladimir Pavlik

ISPITIVANJE RASPRŠIVAČA TIFONE VENTO PRIMJENOM NORME

HRN EN ISO 16122-3

Diplomski rad

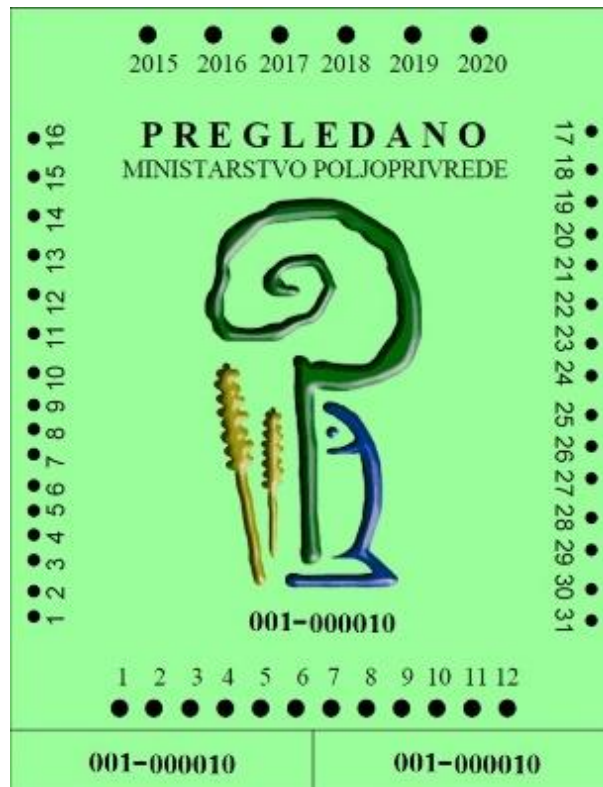
Skupni prikaz testiranja raspršivača *Tifone VENTO – 1000* upisuje se u obrazac (Slika 14.) u kompjuterskom programu Ministarstva Poljoprivrede Republike Hrvatske te mu se temeljem zadovoljavanja traženih kriterija o kvaliteti rada dodjeljuje znak (Slika 15).

Slika 15. Naljepnica ispravnosti tehničkog sustava
