Vladimir Pavlik

**ISPITIVANJE RASPRŠIVAČA TIFONE VENTO PRIMJENOM NORME**

**HRN EN ISO 16122-3**

**Diplomski rad**

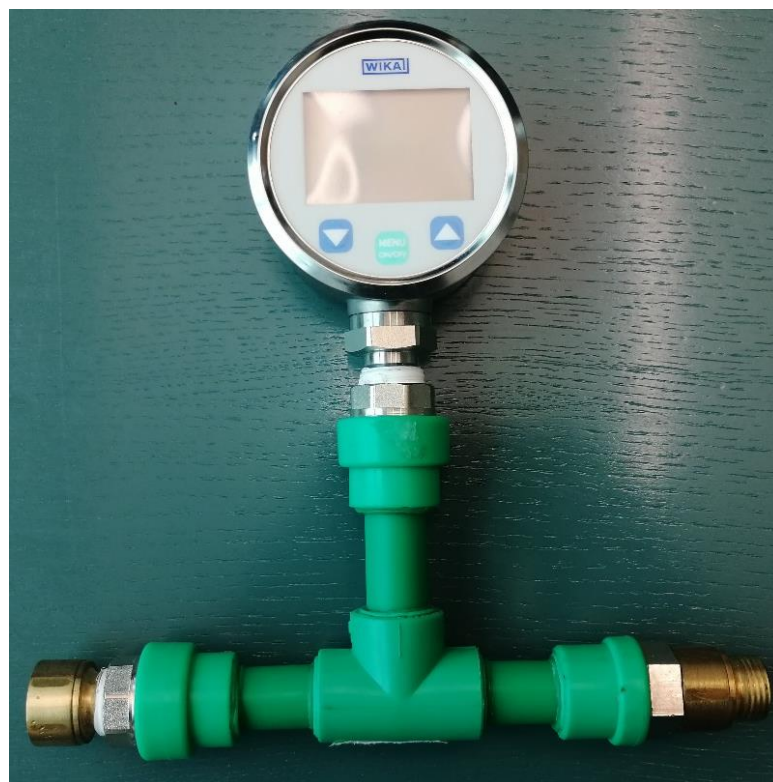
Ispitivanje ostvarenih vrijednosti tlaka (bar) na vijencu nosača mlaznica ostvareno je pri radnom tlaku na od 3 bar upotrebom digitalnog manometra (Slika 10.) na koji je ugrađen nosač mlaznice. Na ovaj način mjerenje je obavljeno u vrijeme rada mlaznica te se može vrlo brzo ustanoviti pad tlaka a samim time i protoke ( $l\ min^{-1}$ ) ovisno o položaju mlaznica na nosaču vijenca.

Slika 10. Kontrolni digitalni manometar s nosačem mlaznice

Iz Tablice 4. vidljivo je da su mlaznice na lijevoj strani vijenca odnosno one bliže dovodnom crijevu od crpke ostvarile nešto veći radni tlak na mlaznicama. Najveća vrijednost zabilježena je kod mlaznice br. 1 od 2,96 bar a najmanja vrijednost na sedmoj mlaznici i iznosila je 2,75 bar.

U Tablici 5. može se vidjeti da su mlaznice na desnoj strani vijenca odnosno prve tri koje su bliže dovodnom crijevu od crpke, ostvarile veći radni tlak od 2,96 bar. Najmanja vrijednost utvrđena je na sedmoj (gornjoj-zadnjoj) mlaznici i iznosila je 2,73 bar.
