Ispitivanje protoke ratarskih mlaznica

Master's thesis / Diplomski rad

ISPITIVANJE PROTOKA RATARSKIH MLAZNICA

Diplomski rad

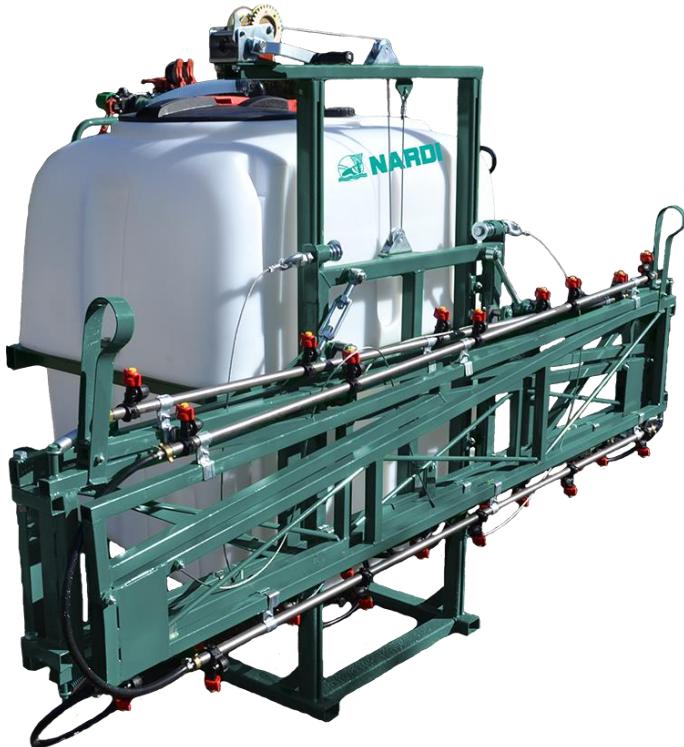
Slika 1: Ratarska prskalica Nardi

Za kemijsku zaštitu bilja protiv korova, bolesti te štetnika najčešće se koriste ratarske prskalice odnosno strojevi koji rade na principu hidrauličke dezintegracije otopine. Kod prskalica mehanička energija kardanskog vratila pogoni crpu koja ostvaruje hidraulički tlak. Ostvarena energija najvećim se dijelom troši na dezintegraciju otopine u što sitnije kapljice, ovaj proces se odvija na mlaznicama. Ostatak hidrauličke energije pretvara se u kinetičku koja služi za distribuciju kapljica do odredišta. Osnovni je zahtjev koji prskalica mora ispuniti ujednačena raspodjela propisane količine zaštitnog sredstva po tretiranoj površini. Kako bi se gore spomenuti zahtjev ispunio, svi elementi prskalice moraju propisno raditi. Prskalice je potrebno redovito kontrolirati, provjeravati i održavati ispravnima, a sve po uputama proizvođača. S posebnom pažnjom potrebno je provjeravati ispravnost svih vitalnih dijelova uređaja: spremnika, crpke, manometra, pročistača, ventila, regulatora i mlaznica (Patković, 2014.).

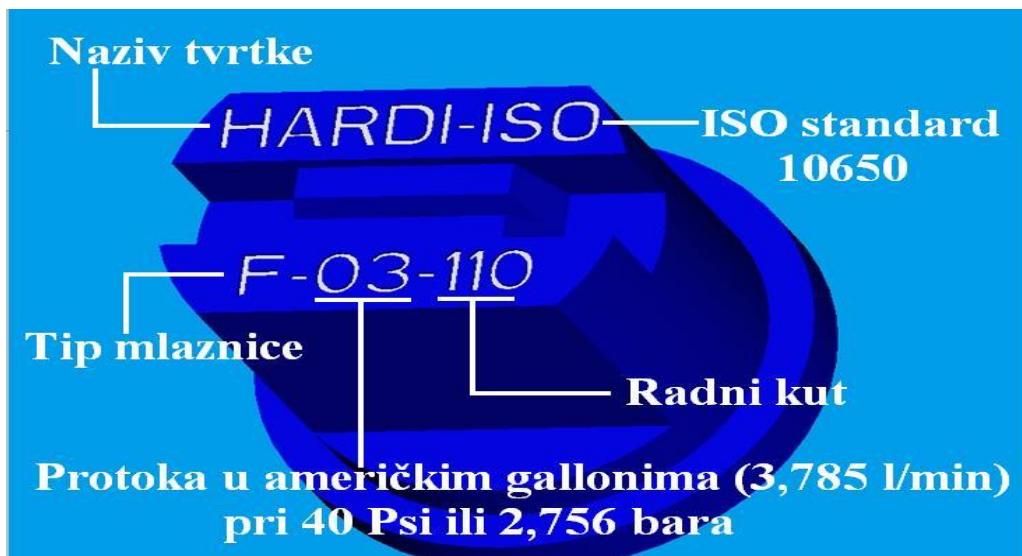
Slika 3: Način označavanja mlaznica prema ISO 10625 standardu

ISO 10625 standardom mlaznice su razvrstane po boji. Navedenim standardom mlaznice su razvrstane prema boji, a razvrstavanje se temelji na protoci mlaznice pri tlaku 3,0 bara. Označavanje mlaznica po boji pokazalo se kao dobro rješenje jer omogućuje korisniku brzu i sigurnu identifikaciju mlaznica. Brzim vizualnim pregledom korisnik može lako ustvrditi jesu li sve mlaznice na krilu prskalice u funkciji iste boje. Ovo je osobito korisno zato što olakšava i daje sigurnost rukovatelju kada je na prskalici ugrađen tzv. „višestruki nosač“, tj. nekoliko mlaznica u jednom nosaču. Sljedećom su slikom prikazane mlaznice temeljem ISO standarda 10625.

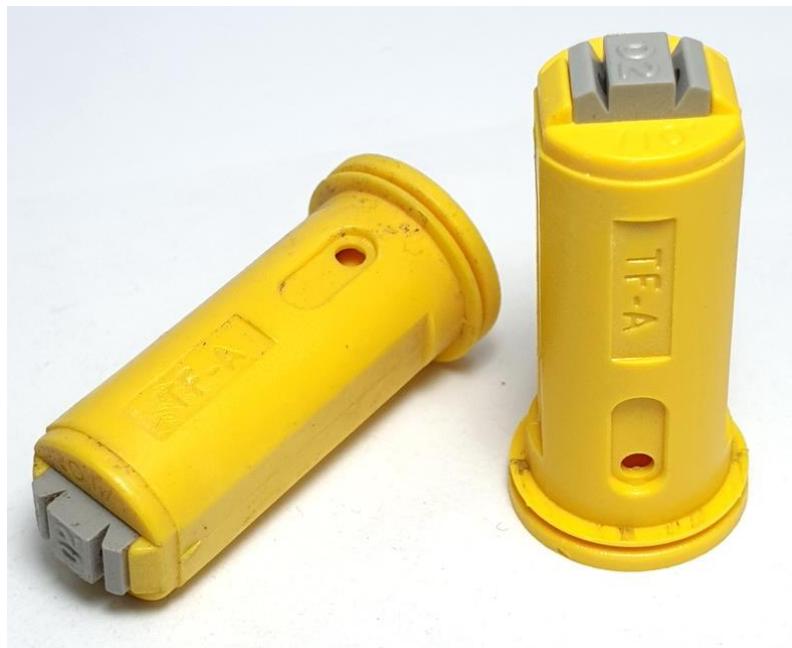
Slika 4: Injektorska mlaznica

Injektorske ili zračne mlaznice predstavljaju značajan napredak u području aplikacije sredstava zaštite bilja. Izvedene su tako da injektorskim uloškom unutar tijela mlaznice, venturijevom metodom usisava zrak unutar mlaznice, koji se miješa sa sredstvom, stvarajući krupnije kapljice

tekućine koje u sebi sadrže mjeđuhuriće zraka. Količina zraka u mlaznici ovisi o više čimbenika, od kojih se ponajviše ističe formulacija sredstva za zaštitu bilja za primjenu škropiva za tretman. Oba medija koja se miješaju, odnosno tekućina i zrak, u smjesi čine približno jednak omjer i mješavine dok do samog miješanja dolazi u komori mlaznice. Do raspršivanja dolazi izlaskom tekućine kroz otvor mlaznice. Težnja razvoja ovog tipa mlaznice leži u minimalizaciji zanošenja, uz zadržavanje pozitivnih svojstava koje imaju mlaznice s lepezastim mlazom.

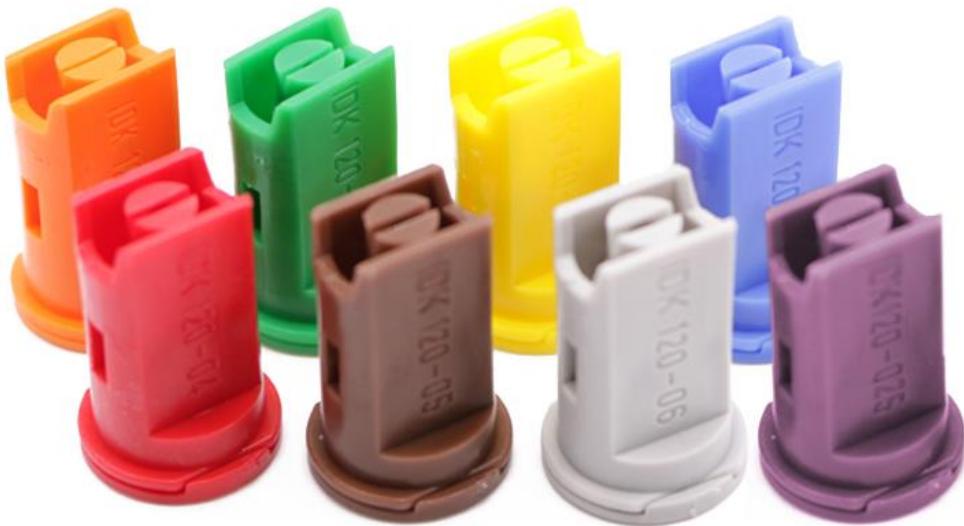
Slika 5: Anti-drift mlaznice

Najznačajnija je prednost anti-drift mlaznica formiranje mlaza s velikim kapljicama te njihova neosjetljivost na zračno strujanje. Velik izbor anti-drift mlaznica omogućuje da se pravim izborom takvih mlaznica određuje željena veličina kapljica. Najpoznatija tehnička rješenja za postanak velikih kapljica predstavljaju unutarnje pregrade s pretkomorama, izmijenjen oblik izlaznih otvora usisavanje zraka - Venturi učinak.

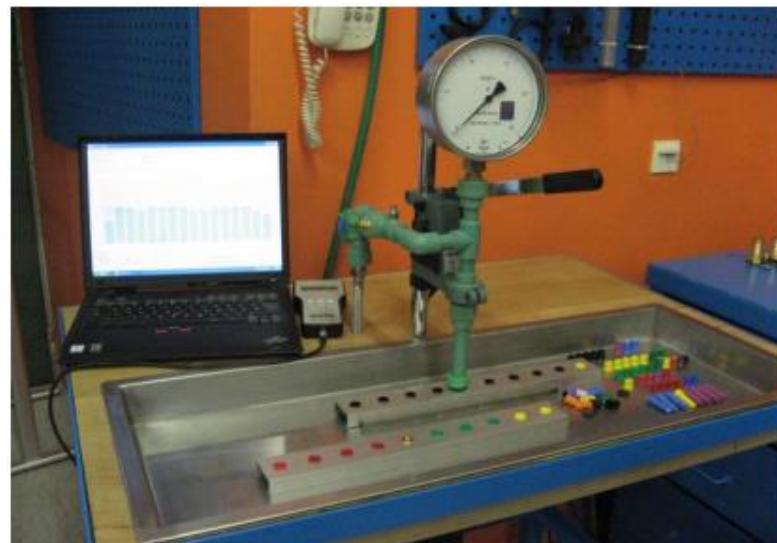
Slika 7: Stolno-elektronski uređaj za ispitivanje mlaznica

elektronski uređaj (Slika 7). Prije testiranja mlaznice je potrebno oprati, očistiti, te brojčano označiti, da bi se nakon toga postavile (10 kom.) u pomični nosač. Provjera se obavlja sa čistom vodom, odnosno bez uporabe sretstva za zaštitu bilja. Za potrebe ovoga istraživanja korišten je uređaj za testiranje mlaznica Aams Salvarani Nozzle Tester (Slika 8).

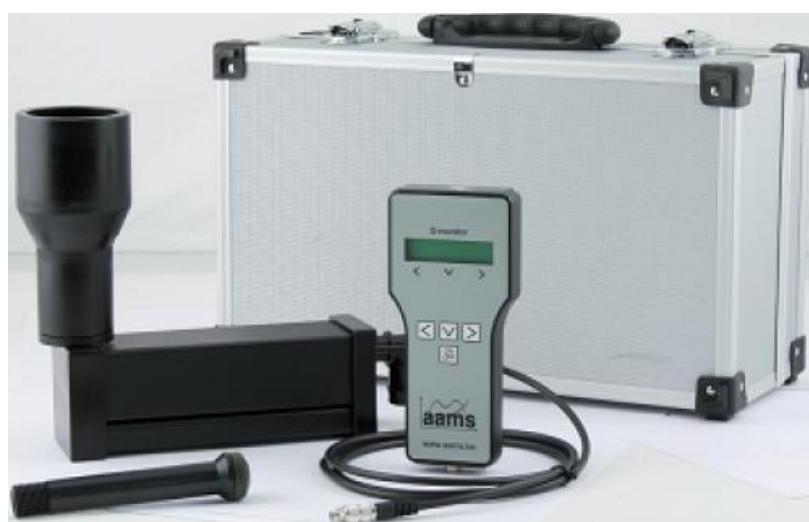
Slika 8: Uređaj Aams Salvarani Nozzle tester

- Uporabom gore opisanog AAMS uređaja za mjerjenje protoka mlaznica dobiveni su rezultati na osnovu kojih je bilo jasno koje mlaznice je potrebno pročistiti, a koje zamijeniti.

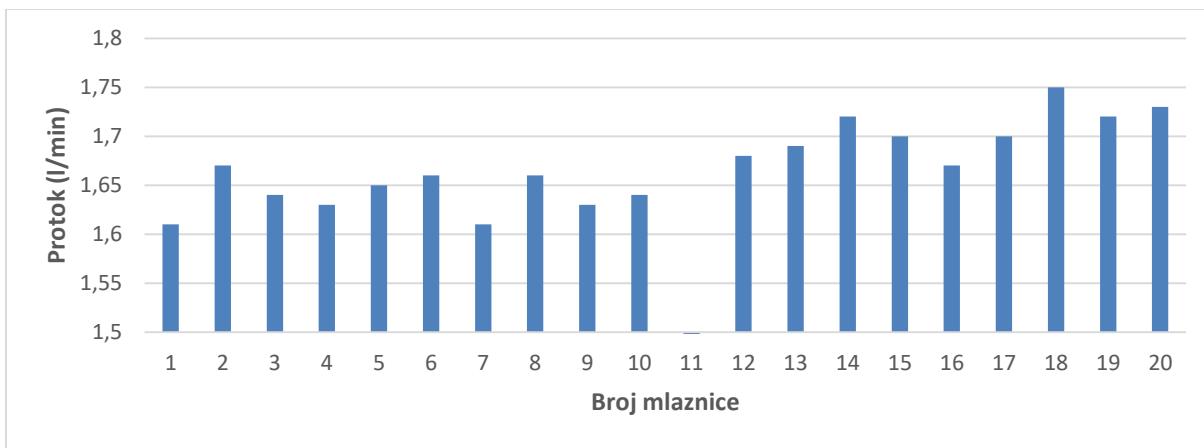
Grafikon 2: Izmjerene vrijednosti protoka na mlaznicama prskalice 2

Drugo po redu testiranje obavljeno na je na prskalici koja na svojim granama ima ukupno 20 mlaznica a rezultati ispitivanja prikazani su u grafikonu 2. Prskalica je opremljena mlaznicama crvene boje koje bi pri tlaku od 3 bara trebale ostvarivati protok od približno 1,6 l/min. Izuzev mlaznice označene brojem 11, koja zbog začepljenja nije propuštalа tekućinu, a sve su ostale mlaznice zadovoljile potrebne vrijednosti protoka.

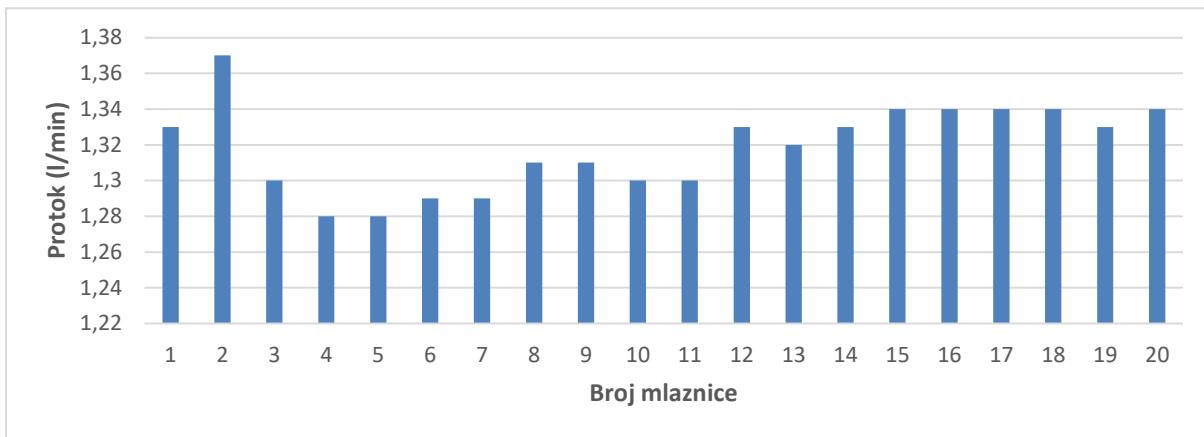
Grafikon 3: Izmjerene vrijednosti protoka na mlaznicama prskalice 3

Grafikonom 3 prikazane su izmjerene vrijednosti protoka na mlaznicama plave boje kojih je u ovom slučaju bilo 20, a iste imaju zadaću kroz sebe propustiti približno 1,2 litre sredstva u

minuti pri tlaku od 3 bara. Jedna se mlaznica pokazala neispravnom propuštajući količinu tekućine koja nadilazi dozvoljene vrijednosti, a ostale su se mlaznice pokazale ispravnima.

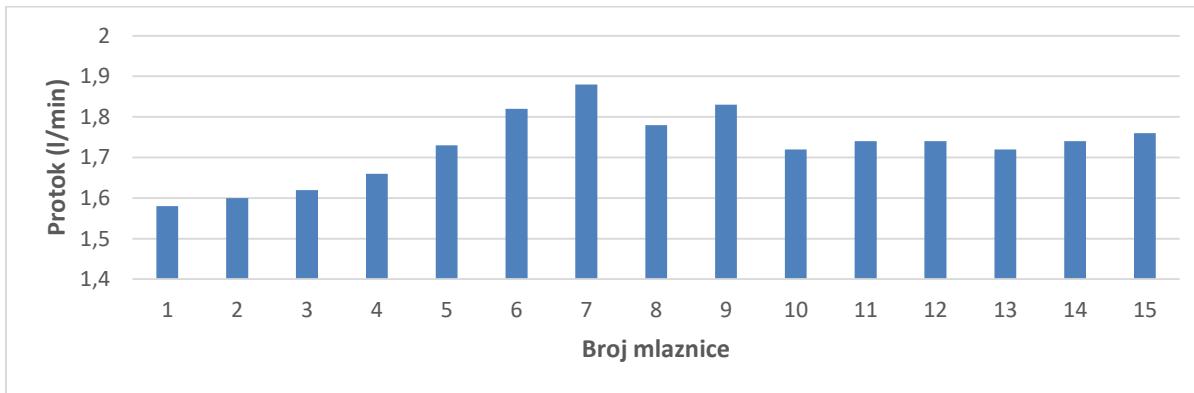
Grafikon 4: Izmjerene vrijednosti protoka na mlaznicama prskalice 4

Četvrta testirana prskalica bila je opremljena s 15 mlaznicama koje su trebale propustiti svaka između 1,44 i 1,76 litara tekućine u minuti kako bi zadovoljile zahtjeve ispravnosti. U 12 od testiranih 15 mlaznica sa ove prskalice to se pokazalo kao slučaj dok su na preostale 3 izmjerene prekomjerne vrijednosti. Ovdje također možemo primjetiti kako se sve 3 neispravne mlaznice nalaze na centralnom sektoru grana prskalice.

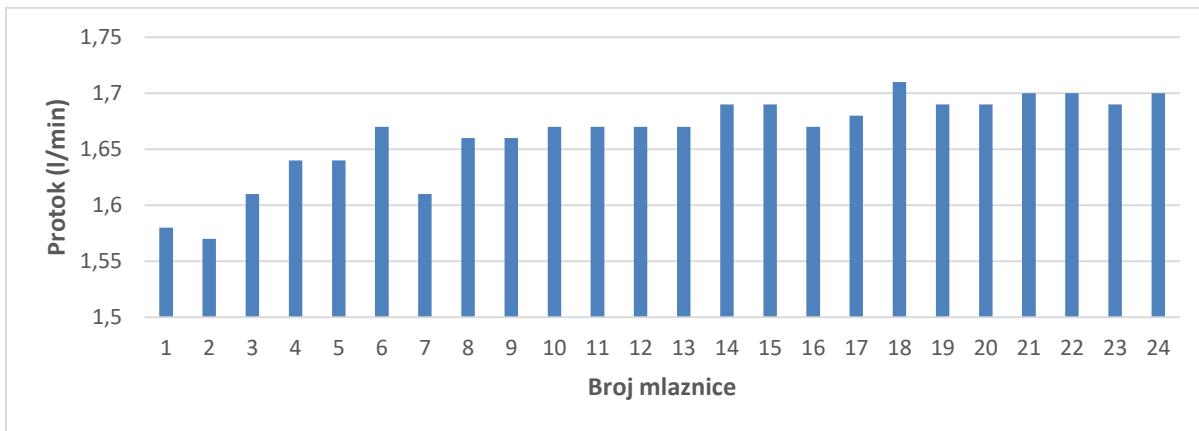
Grafikon 6: Izmjerene vrijednosti protoka na mlaznicama prskalice 6

Kao što je bio slučaj i s prethodnim ispitivanjem, grafikon 6 pokazuje kako su sve 24 ispitane mlaznice prskalice označene brojem 6 pokazale zadovoljavajuće vrijednosti protoka, unatoč činjenici da je ispitivanje nekih mlaznica pokazalo rezultate na samim marginama ispravnosti.

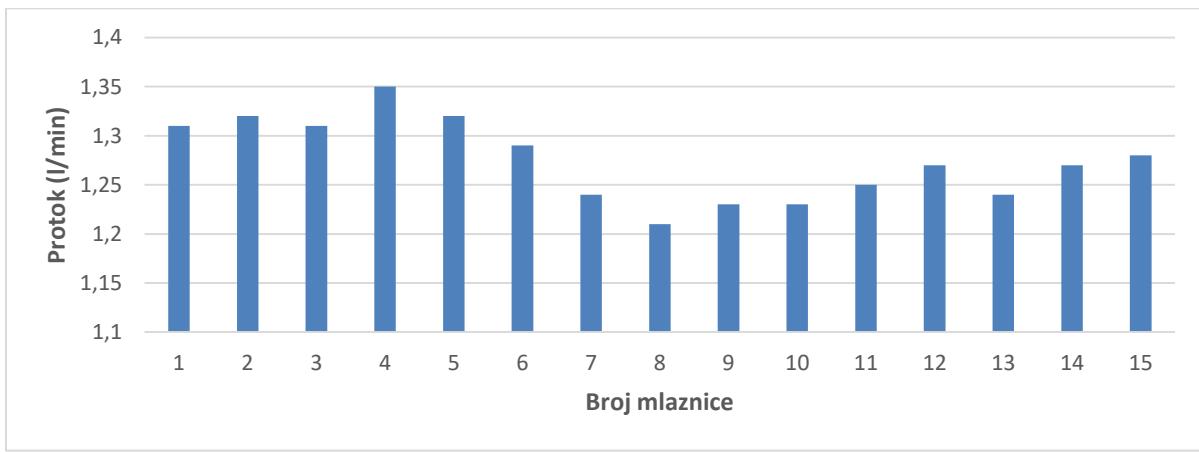
Grafikon 7: Izmjerene vrijednosti protoka na mlaznicama prskalice 7

Sljedeće ispitivanje obuhvatilo je provjeru protoka mlaznica na prskalici koja je u ovom istraživanju označena brojem 7, na koju je proizvođač postavio 15 mlaznica očekivanog protoka 1,2 l/min. Iz grafikona 7 je vidljivo kako kako je mlaznica pod brojem 4 propustila više tekućine

nego li je to propisano, a mlaznica broj 8 zadovoljava uvijete ispitivanja propuštajući točno određenu minimalnu količinu sredstva.

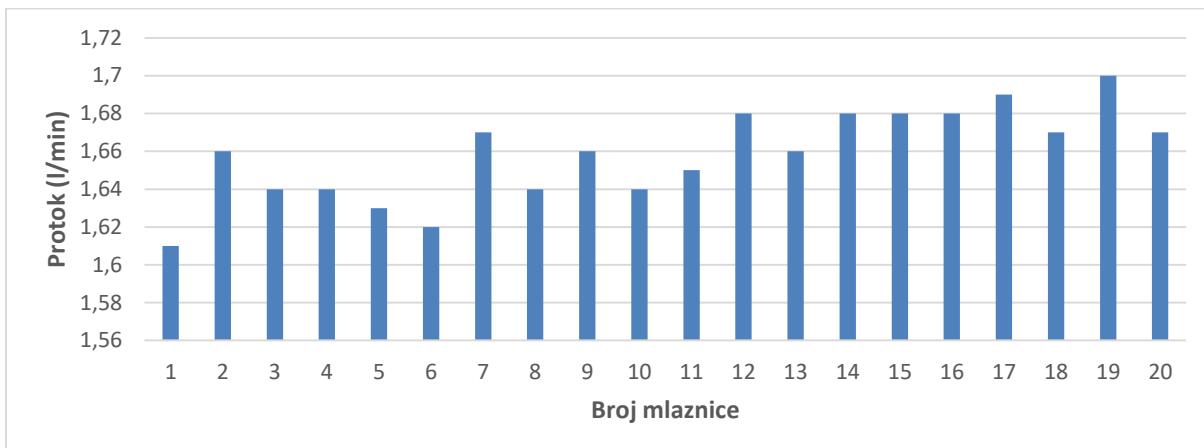
Grafikon 9: Izmjerene vrijednosti protoka na mlaznicama prskalice 9

Grafikon 9 prikazuje rezultate ispitivanja prskalice jednake brojčane oznake. U ovome se slučaju radilo o 20 crvenih mlaznica koja svaka mora pri tlaku od 3 bara propustiti približno 1,6 l

sredstva. Unatoč činjenici da odstupanje između najviše i najniže izmjerene vrijednosti iznosi 0,2 l, sve su mlaznice pokazale zadovoljavajuće rezultate.

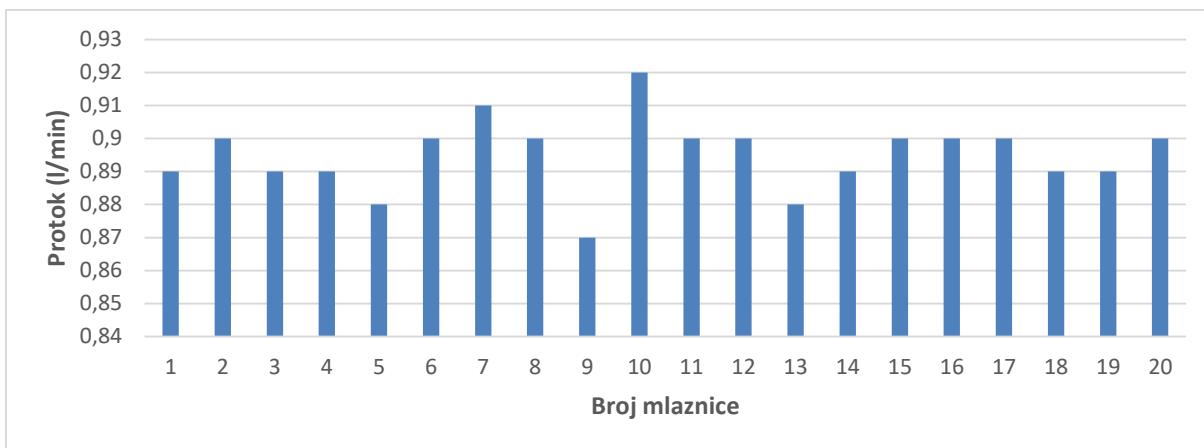
Grafikon 14: Izmjerene vrijednosti protoka na mlaznicama prskalice 14

Sljedeća, 14. prskalica podvrgnuta je ispitivanju protoka mlaznica, a rezultati tih mjerena prikazani su u grafikonu 14. Ista je opremljena sa 20 žutih mlaznica ciljanog protoka približne iznosu od $0,8 \text{ l/min}$. Iz navedenog grafikona se može zaključiti kako se svega 3 od 20 izmjerениh protoka može okarakterizirati zadovoljavajućima.

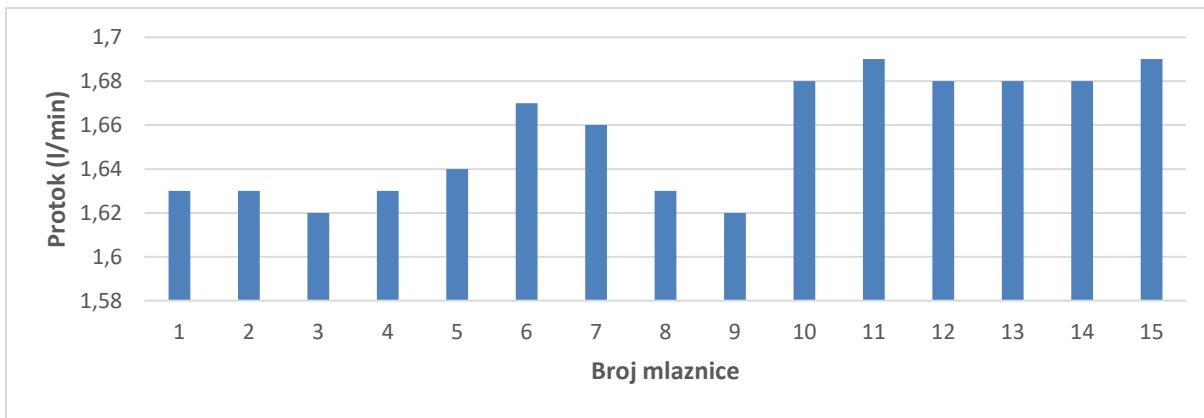
Grafikon 16: Izmjerene vrijednosti protoka na mlaznicama prskalice 16

Najčešće korištene mlaznice, one crvene boje, korištene su i na 16. ispitivanju gdje su pri tlaku od 3 bara morale propustiti tekućine približno 1,6 l/min. Grafikon 16 pokazuje kako su izmjerene vrijednosti oscilirale od 1,62 do 1,69 l/min što su zadovoljavajuće vrijednosti.
