Diplomski sveučilišni studij Mehanizacija

ISPITIVANJE PROTOKA RATARSKIH MLAZNICA

Diplomski rad

Osijek, 2023.

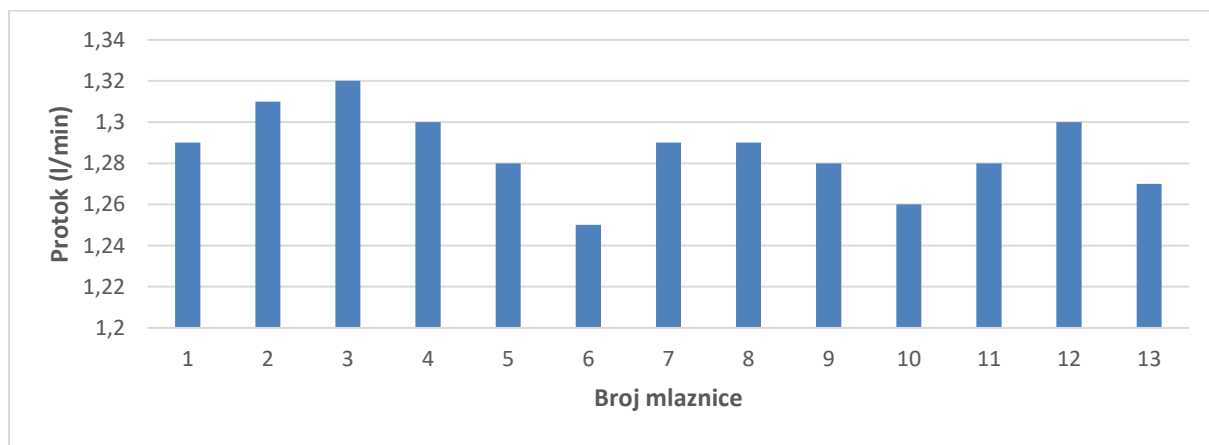
Grafikon 10: Izmjerene vrijednosti protoka na mlaznicama prskalice 10

Deseto mjerenje uključivalo je ispitivanje protoka 13 plavih mlaznica očekivanog protoka 1,2 l/min. Iz grafikona 10 uočljivo je kako vrijednosti protoka na svakoj mlaznici nadilazi zadanih 1,2 l/min, no treba istaknuti kako niti jedna mlaznica na ispitivanju nije propusti nedozvoljenu količinu protoka, odnosno nit jedno odstupanje nije prelazilo 10 % čime je u potpunosti zadovoljen zahtjev ispravnosti.
