2020

ISPITIVANJE RASPRŠIVAČA TIFONE VENTO PRIMJENOM NORME

HRN EN ISO 16122-3

Diplomski rad

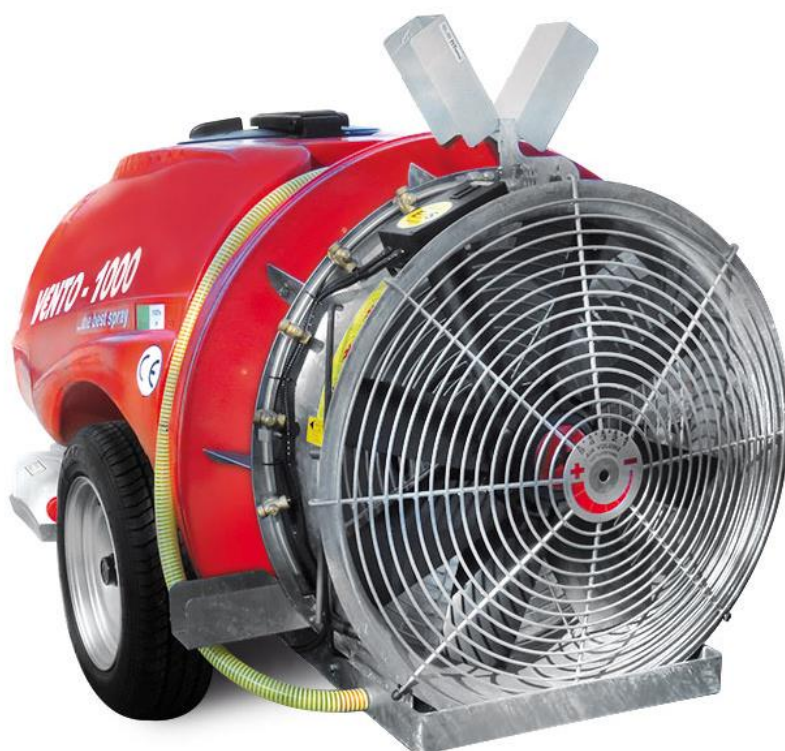
Slika 6. Usmerivači zraka (doljnji i gornji)

Razvodni ventili služe za zatvaranje i otvaranje vode za mješanje i za zatvaranje i otvaranje sekcija odnosno pojedinog vijenca prskanje. Usmerivač je izrađen najčešće od metala ili plastike. Osnovna i glavna svrha je pravilno usmjeravanje zračne struje koju stvara ventilator.

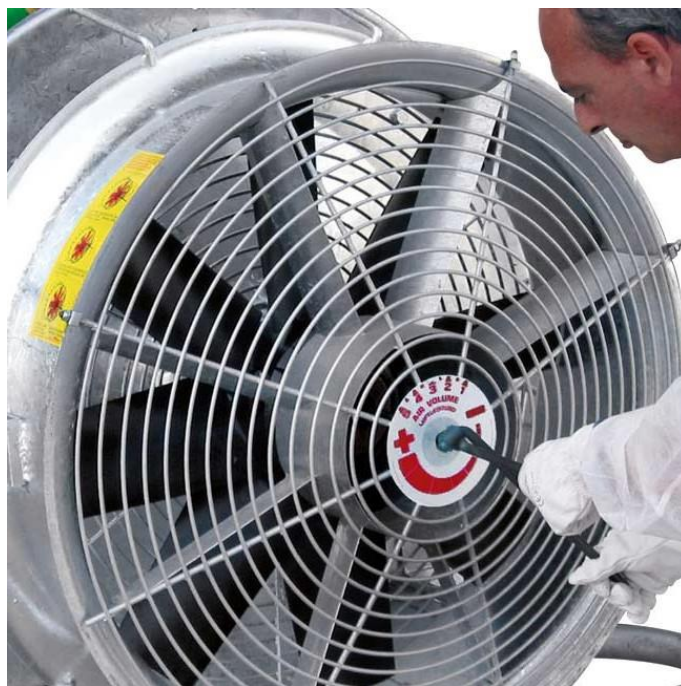
Slika 7. Ventilatorski sustav raspršivača Tifone VENTO - 1000

Ventilator je aksijalni ima svrhu stvaranje zračne struje kako bi se poboljšala kvaliteta nanošenja škropiva na biljne dijelove. Na ventilatoru se može podešavati kut samih lopatica na skali od 1 do 5. Najmanja izlazna brzina je na broju 1 dok je najveća na broju 5. Promjer ventilatora je 825 mm.

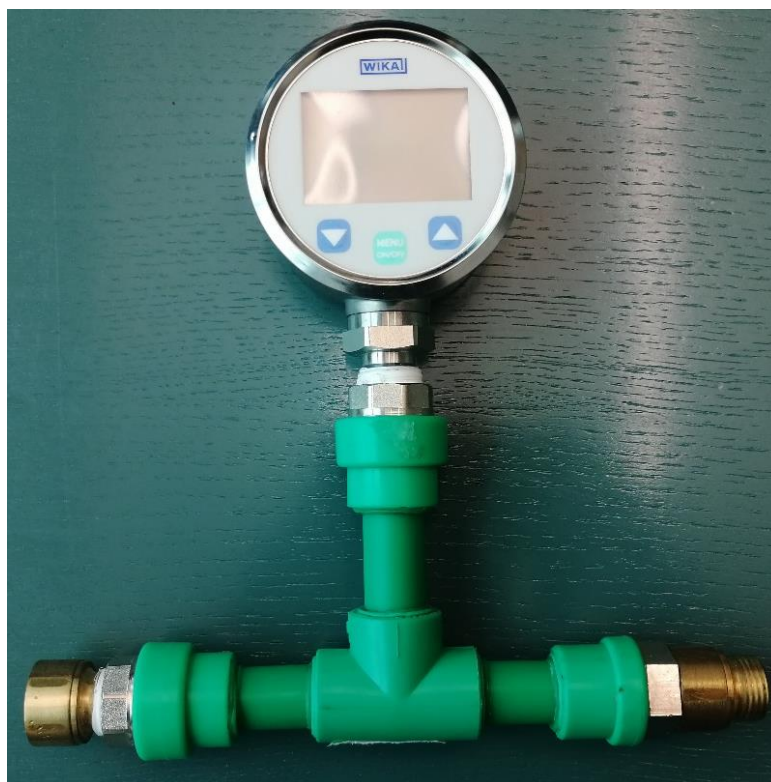
Slika 10. Kontrolni digitalni manometar s nosačem mlaznice

Ispitivanje ostvarenih vrijednosti tlaka (bar) na vijencu nosača mlaznica ostvareno je pri radnom tlaku na od 3 bar upotrebom digitalnog manometra (Slika 10.) na koji je ugrađen nosač mlaznice. Na ovaj način mjerenje je obavljeno u vrijeme rada mlaznica te se može vrlo brzo ustanoviti pad tlaka a samim time i protoke ($l\ min^{-1}$) ovisno o položaju mlaznica na nosaču vijenca.

Iz Tablice 4. vidljivo je da su mlaznice na lijevoj strani vijenca odnosno one bliže dovodnom crijevu od crpke ostvarile nešto veći radni tlak na mlaznicama. Najveća vrijednost zabilježena je kod mlaznice br. 1 od 2,96 bar a najmanja vrijednost na sedmoj mlaznici i iznosila je 2,75 bar.

U Tablici 5. može se vidjeti da su mlaznice na desnoj strani vijenca odnosno prve tri koje su bliže dovodnom crijevu od crpke, ostvarile veći radni tlak od 2,96 bar. Najmanja vrijednost utvrđena je na sedmoj (gornjoj-zadnjoj) mlaznici i iznosila je 2,73 bar.

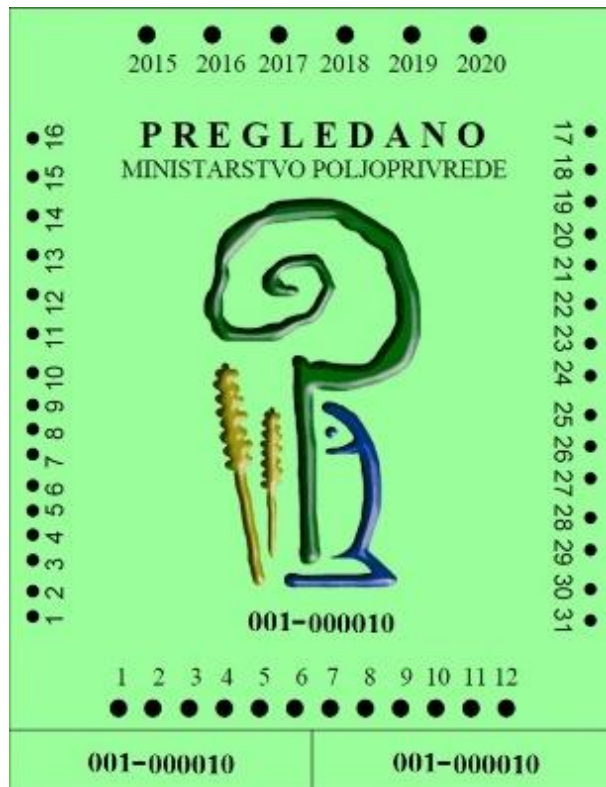
Slika 15. Naljepnica ispravnosti tehničkog sustava

Skupni prikaz testiranja raspršivača *Tifone VENTO – 1000* upisuje se u obrazac (Slika 14.) u kompjuterskom programu Ministarstva Poljoprivrede Republike Hrvatske te mu se temeljem zadovoljavanja traženih kriterija o kvaliteti rada dodjeljuje znak (Slika 15).
