Master's thesis / Diplomski rad

Diplomski sveučilišni studij Mehanizacija

UTVRĐIVANJE KVALITETE RADA RATARSKIH MLAZNICA
Diplomski rad

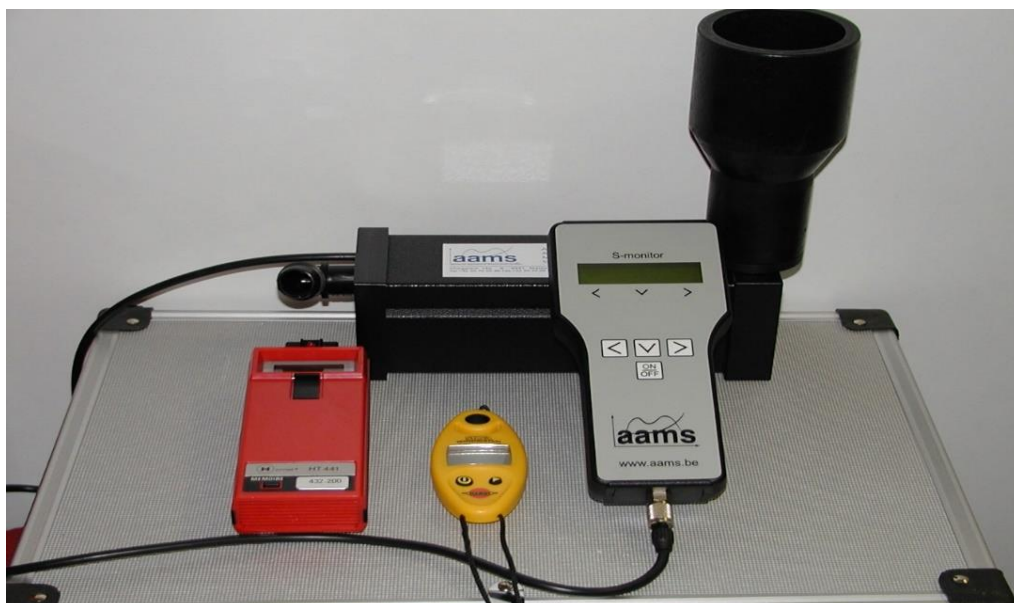
Provjera rada pojedinačnih mlaznica na nosećem okviru ratarske prskalice obavljeno je ručnim mjeračem danske tvrtke AAMS. Osnovni model prikazan je na Slici 3.

Slika 3. Uređaj za mjerenje protoka pojedinačnih mlaznica
(Izvor: Toma, 2022.)

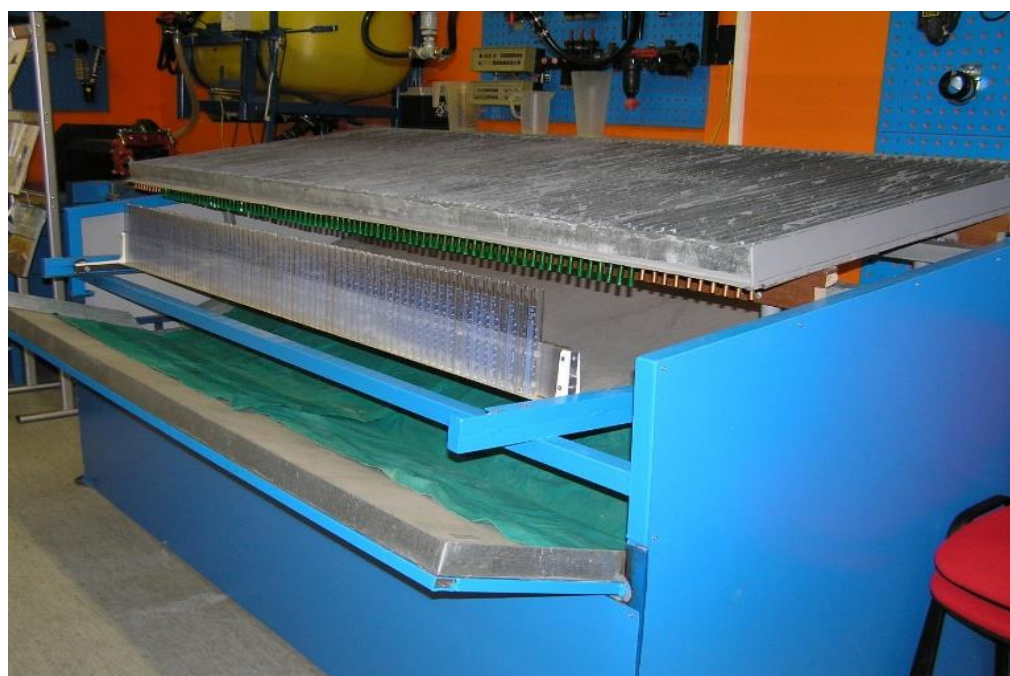
Slika 4. Ispitni stol za utvrđivanje površinske raspodjele tekućine mlaznica u
Zavodu za poljoprivrednu tehniku i obnovljive izvore energije
(Izvor: Toma, 2022.)

Mlaznice za kontrolu postavljaju se u nosač okomito iznad pregradnih limova ispitnog stola. Na nosaču se nalazi pet mjesta za mlaznice koje imaju svoj nosač te se mogu mijenjati bez skidanja. Odmah iznad mlaznica nalazi se manometar promjera 100 mm točnosti razreda 06 koji pokazuje tlak tekućine u vrijeme testiranja. Tekućinu koja dolazi u mlaznice dovodi crpka maksimalnog kapaciteta 65 l min^{-1} . Na kraju pregradnih limova tj. stola nalaze se epruvete čija je širina 25 mm koje su postavljene jedna do druge, u dužini od 2 m. Tekućina koja dođe na širinu stola od 25 mm bude usmjerena u kontrolne epruvete na kojima se nalaze oznake od 1 ml. Osim crpkom, voda za testiranje može se dovesti do mlaznica i pomoću gradske mreže preko regulatora tlaka. Mjerenja površinske raspodjele obavljena su 5 puta na 5 mlaznica slučajnim odabirom pri tlaku od 3 bara i pri radnoj visini od 50 cm. Temperature zraka iznosile su 20 do 22 °C, a temperatura vode iznosila je od 19,6 do 22,3 °C, dok je relativna vlažnost zraka bila ispod 65 %. Svi ovi podaci mjereni su pomoću meteorološke postaje tvrtke "Hobbo".

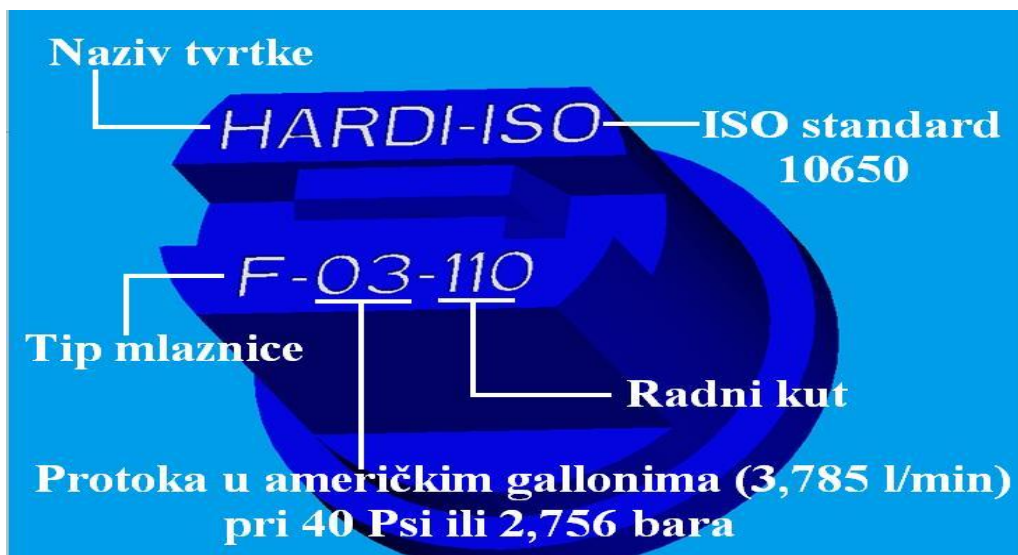
mlaznici. Oznaka mlaznice sastoji se iz slovnih i broječnih simbola, koji označavaju: tip mlaznice, radni kut mlaza i veličinu otvora, odnosno protoku mlaznice.

Slika 5. Prikaz oznaka na mlaznici s objašnjenjima pojedinih oznaka

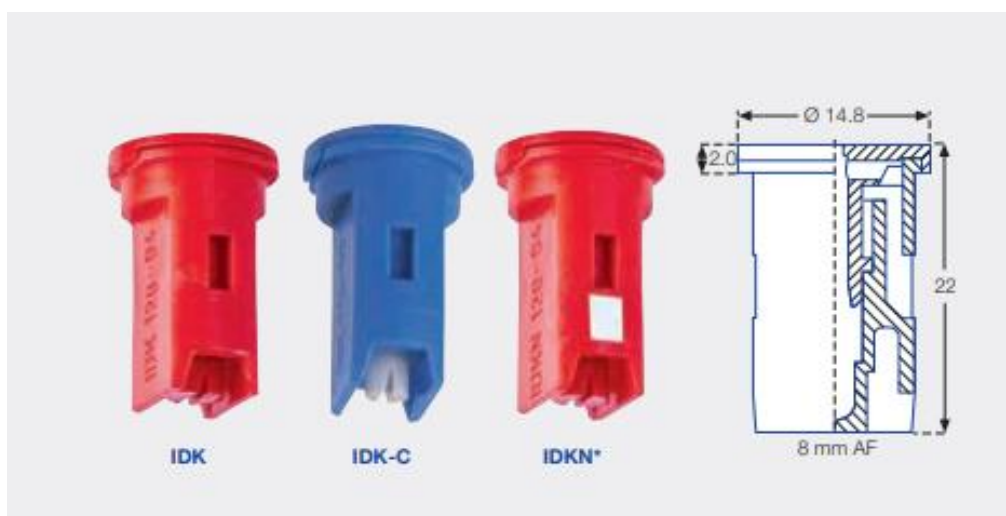
Ove mlaznice imaju vrlo malo zanošenje i efekt sprječavanja gubitaka pri tlaku do 3 bar. Pri tlaku iznad 3 bar imaju manji potencijal nego *ID/IDN* mlaznice te im je veličina kapljica u rasponu od velikih do srednje krupnih. Dužine su 22 mm, a promjer tijela mlaznica iznosi 8 mm. Uvrštene su u listu „Uređaja koji smanjuju gubitke“ po standardima *BBA, LEARP, SPF*. Preporučuju i kod tekuće gnojidbe.

Slika 8. Oblik i izvedba tijela injektorske mlaznice lepezastoga mlaza tvrtke „Lechler“ *IDK, IDK-C i IDKN*

Veličine: 01-06	 	Preporučena sита: 80 M 01 60 M 015-04 25 M 05-06
 	Kut prskanja 90, 120	 	Veličina kapljica: ekstremno grube - fine
 	Materijal: Plastika ili keramika	 	Radni tlak IDK-01 do -03 1.5-3-6 bar IDK-04 do -06 1-1.5-3-6 bar
 	Širina: 8 mm

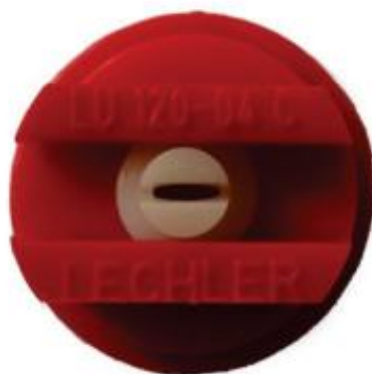
Mlaznice su izrađene po AF-ISO standardu te se mogu ugraditi u sve vrste nosećih kapa promjera 8 mm. Mlaznice imaju smanjeno zanošenje pri radnome tlaku od 2,5 bar. Te mlaznice tvore male, srednje i velike kapljice, ovisno o veličini mlaznice i radnome tlaku. Razlikuju se u izvedbi od zračno – injektorskih po tome što su izrađene u jednome dijelu. Potrebna količina sredstva za prskanje postiže se izborom prave veličine mlaznice koja će dati manje ili veće kapljice. To se još može regulirati i tlakom ako je potrebno. LU mlaznice konstruirane su tako da mogu isprskati hektarsku dozu od 47 do 379 litara, uz brzinu kretanja od 10 km/h i tlaku od 3 bara.

Slika 10. Oblik standardnih mlaznica lepezastoga mlaza tvrtke „Lechler

Veličine: 01-08	 	Preporučena sita: 80 M 01-015 60 M 02-04 25 M 05-08
 	kut prskanja: 90°, 120°	 	Veličina kapljica: grube - fine
 	Materijal: Plastika / Keramika Prohrom	 	Radni tlak: 1,5 - 2,5 - 5 bar
 	Širina: 8 mm

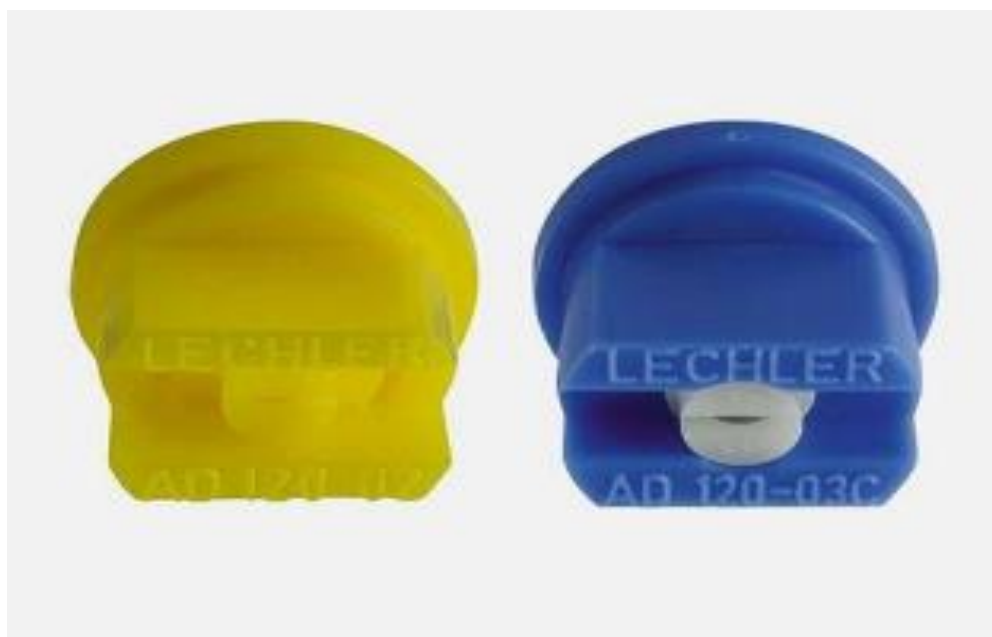
Ove standardne mlaznice mogu se ugraditi u sve vrste nosećih kapa promjera 8 mm AF po ISO standardima. Imaju kapljice srednje veličine i velike, malo zanošenje, čak i za male doze l/ha. Prvenstveno se koriste za primjenu sredstava za biljnu zaštitu, tekuću fertilizaciju i regulatora rasta. AD mlaznice izrađene su tako da mogu isprskati hektarsku dozu od 71 do 190 litara, pri brzini gibanja prskalice od 10 km/h i pri radnom tlaku od 3 bar. Te standardne mlaznice s lepezastim mlazom rade pod kutom od 120 stupneva a te su izrađene od termički obrađene plastike (POM), a u proizvodnji postoje i mlaznice s keramičkim uloškom. Veličina po ISO standardu im je od 015 do 04. Mlaznice se izrađuju u jednome dijelu s izmjenjivom pretkomorom. Ta posebno dizajnirana pretkomora smanjuje tvorbu nepoželjnih malih kapljica, te im ne dopušta izlazak izvan mlaznice.

Slika 12. Izgled „anti drift“ mlaznice lepezastoga mlaza tvrtke „Lechler“ oznake AD

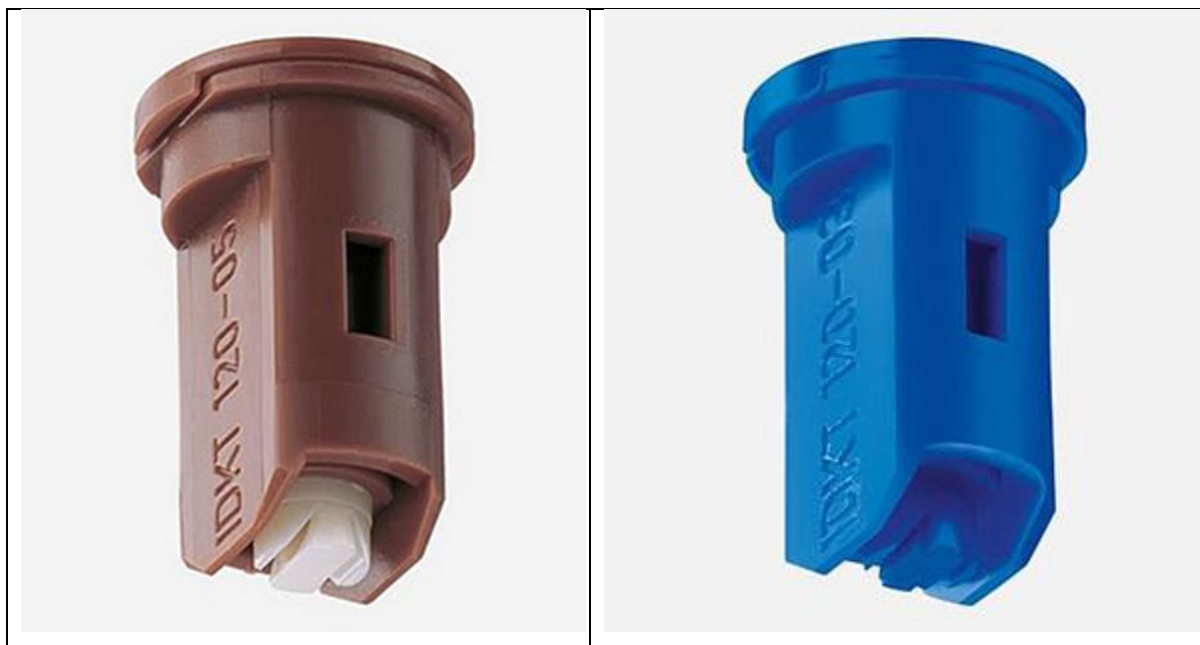
Između dva mlaza kut je od 60 stupnja. Spektar kapljica je od vrlo velikih do srednjih veličina. Zanošenje je vrlo malo u području radnoga tlaka do 3 bara. Tijelo mlaznice pristaje u kape unutar 8 mm AF po ISO standardima. Te se mlaznice većinom koriste u

zaštiti krumpira tako da jedan dio mlaza obavlja zaštitu stabljike s prednje strane a drugi mlaz obavlja zaštitu na poleđini stabljika. IDKT mlaznice konstruirane su tako da mogu isprskati hektarsku dozu od 143 do 236 litara, uz brzinu kretanja od 10 km/h i pri radnom tlaku od 3 bara.

Slika 13. Oblik i norme izrade mlaznice s dvostrukim mlazom IDKT

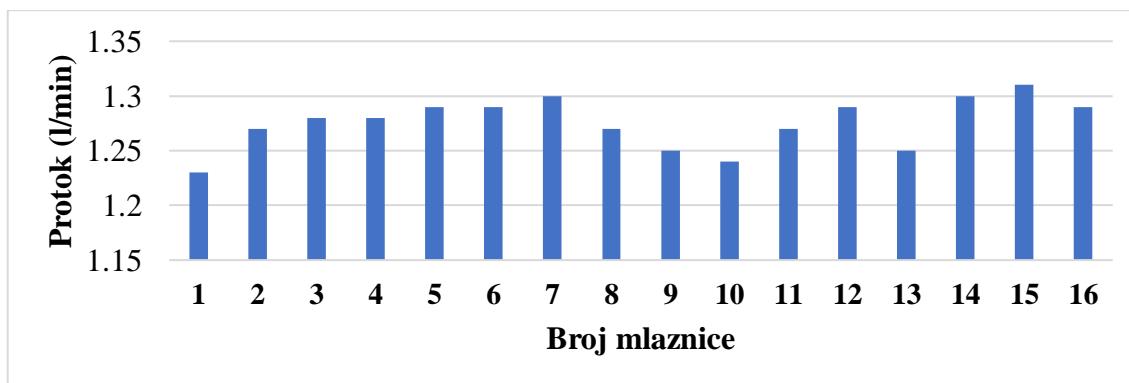
Grafikon 22. Vrijednosti protoka (l/min) na tehničkom sustavu vlasnika P. L.

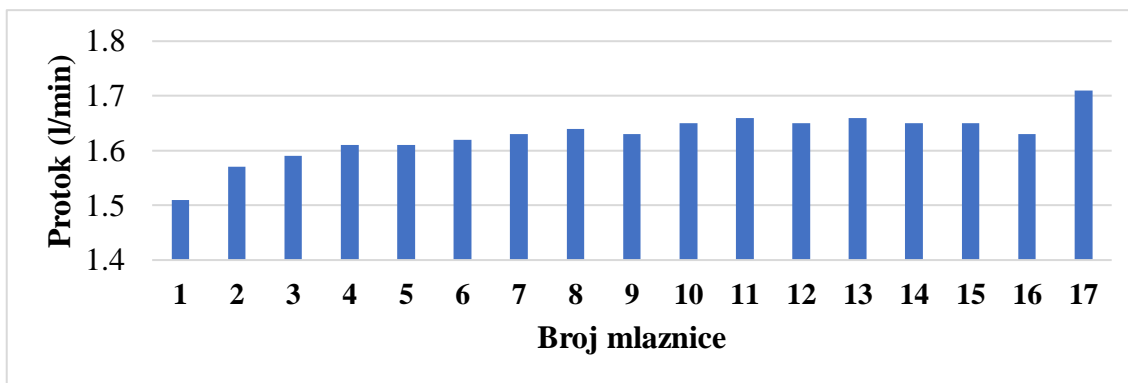
Grafikon 27. Protoka testiranih mlaznica (l/min) na prskalici vlasnika T. B.
