Petar Božić, student

**ISPITIVANJE PROTOKA RATARSKIH MLAZNICA**

**Diplomski rad**

Osijek, 2023.

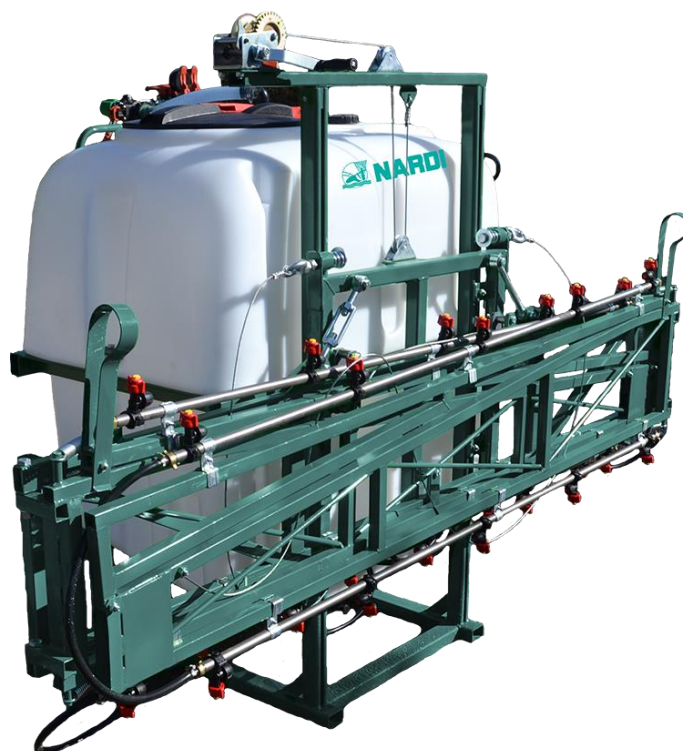
Slika 1: Ratarska prskalica Nardi

Za kemijsku zaštitu bilja protiv korova, bolesti te štetnika najčešće se koriste ratarske prskalice odnosno strojevi koji rade na principu hidrauličke dezintegracije otopine. Kod prskalica mehanička energija kardanskog vratila pogoni crpku koja ostvaruje hidraulički tlak. Ostvarena energija najvećim se dijelom troši na dezintegraciju otopine u što sitnije kapljice, ovaj proces se odvija na mlaznicama. Ostatak hidrauličke energije pretvara se u kinetičku koja služi za distribuciju kapljica do odredišta. Osnovni je zahtjev koji prskalica mora ispuniti ujednačena raspodjela propisane količine zaštitnog sredstva po tretiranoj površini. Kako bi se gore spomenuti zahtjev ispunio, svi elementi prskalice moraju propisno raditi. Prskalice je potrebno redovito kontrolirati, provjeravati i održavati ispravnima, a sve po uputama proizvođača. S posebnom pažnjom potrebno je provjeravati ispravnost svih vitalnih dijelova uređaja: spremnika, crpke, manometra, pročistača, ventila, regulatora i mlaznica (Patković, 2014.).

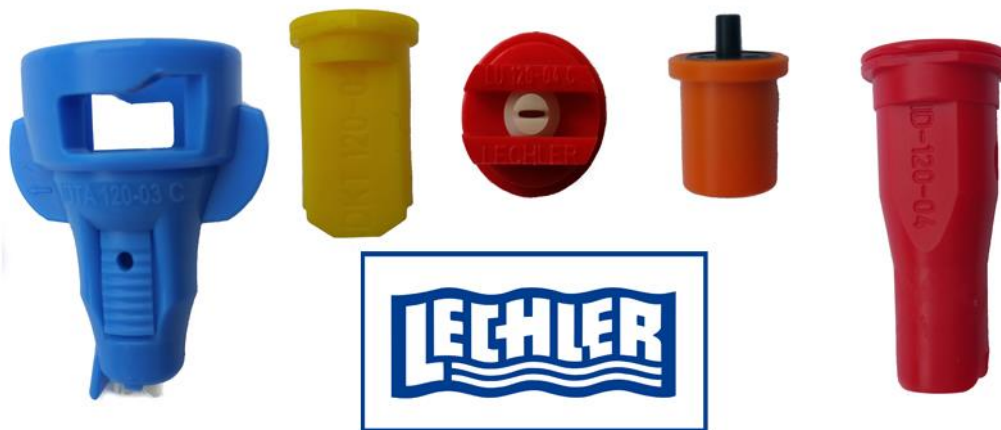
Slika 2: Lechler ratarske mlaznice

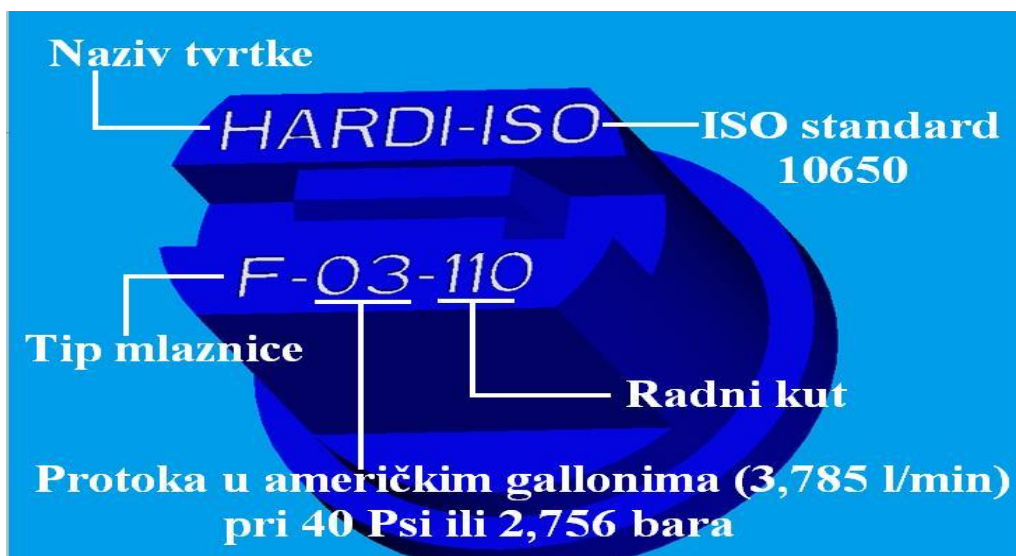
Slika 3: Način označavanja mlaznica prema ISO 10625 standardu

ISO 10625 standardom mlaznice su razvrstane po boji. Navedenim standardom mlaznice su razvrstane prema boji, a razvrstavanje se temelji na protoci mlaznice pri tlaku 3,0 bara. Označavanje mlaznica po boji pokazalo se kao dobro rješenje jer omogućuje korisniku brzu i sigurnu identifikaciju mlaznica. Brzim vizualnim pregledom korisnik može lako ustvrditi jesu li sve mlaznice na krilu prskalice u funkciji iste boje. Ovo je osobito korisno zato što olakšava i daje sigurnost rukovatelju kada je na prskalici ugrađen tzv. „višestruki *nosač*“, tj. nekoliko mlaznica u jednom nosaču. Sljedećom su slikom prikazane mlaznice temeljem ISO standarda 10625.

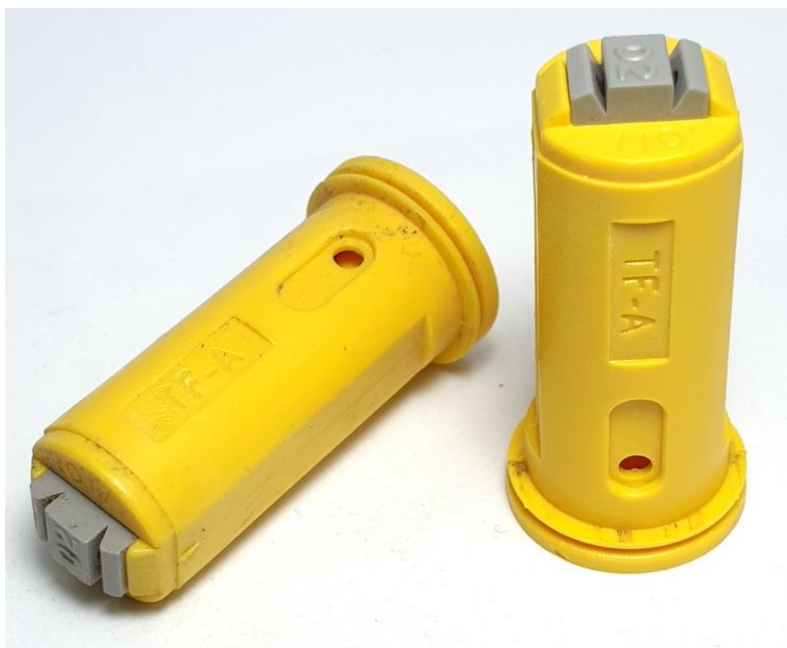
Slika 4: Injektorska mlaznica

Injektorske ili zračne mlaznice predstavljaju značajan napredak u području aplikacije sredstava zaštite bilja. Izvedene su tako da injektorskim uloškom unutar tijela mlaznice, venturijevom metodom usisava zrak unutar mlaznice, koji se miješa sa sredstvom, stvarajući krupnije kapljice

tekućine koje u sebi sadrže mjehuriće zraka. Količina zraka u mlaznici ovisi o više čimbenika, od kojih se ponajviše ističe formulacija sredstva za zaštitu bilja za primjenu škropiva za tretman. Oba medija koja se miješaju, odnosno tekućina i zrak, u smjesi čine približno jednak omjer i mješavine dok do samog miješanja dolazi u komori mlaznice. Do raspršivanja dolazi izlaskom tekućine kroz otvor mlaznice. Težnja razvoja ovog tipa mlaznice leži u minimalizaciji zanošenja, uz zadržavanje pozitivnih svojstava koje imaju mlaznice s lepezastim mlazom.

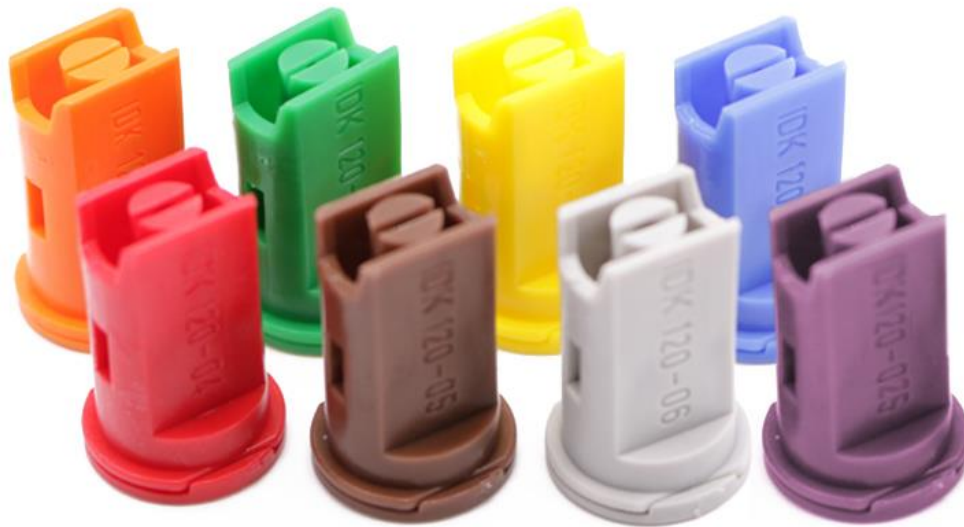
Slika 5: Anti-drift mlaznice

Najznačajnija je prednost anti-drift mlaznica formiranje mlaza s velikim kapljicama te njihova neosjetljivost na zračno strujanje. Velik izbor anti-drift mlaznica omogućuje da se pravim izborom takvih mlaznica određuje željena veličina kapljica. Najpoznatija tehnička rješenja za postanak velikih kapljica predstavljaju unutarnje pregrade s pretkomorama, izmijenjen oblik izlaznih otvora usisavanje zraka - Venturi učinak.

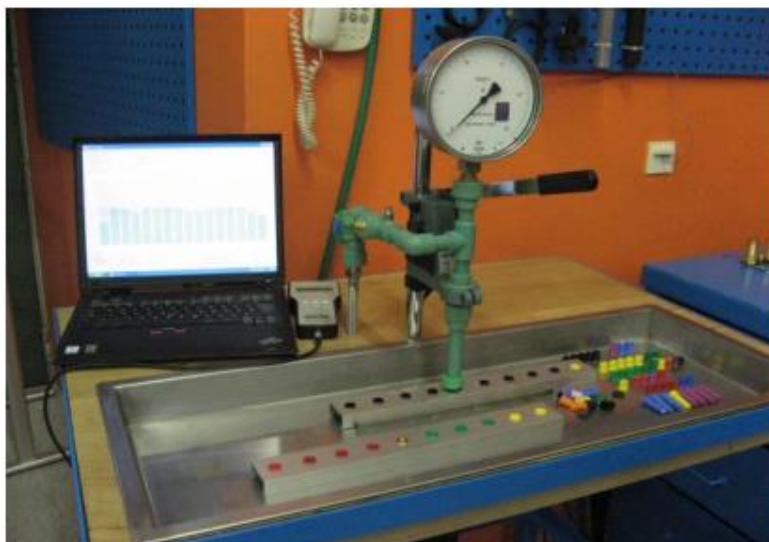
Slika 7: Stolno-elektronski uređaj za ispitivanje mlaznica

elektronski uređaj ( Slika 7 ). Prije testiranja mlaznice je potrebno oprati, očistiti, te broјčano označiti, da bi se nakon toga postavile ( 10 kom. ) u pomični nosač. Provjera se obavlja sa čistom vodom, odnosno bez uporabe sredstva za zaštitu bilja. Za potrebe ovoga istraživanja korišten je uređaj za testiranje mlaznica Aams Salvarani Nozzle Tester (Slika 8).

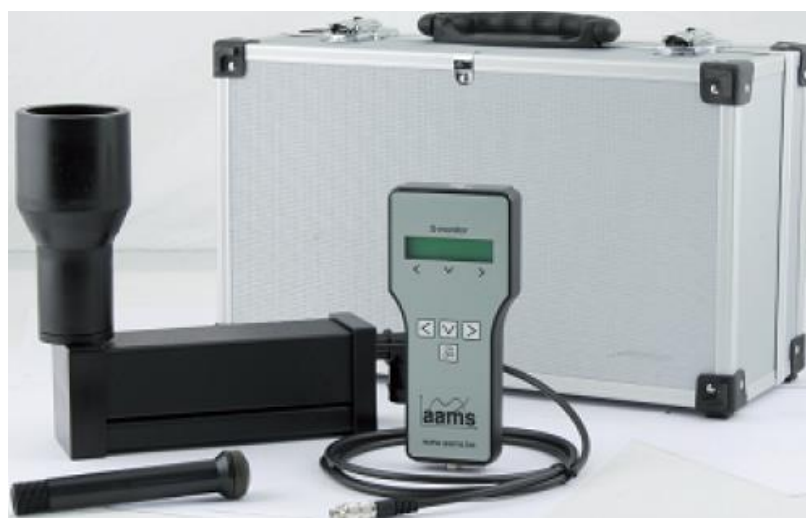
Slika 8: Uređaj Aams Salvarani Nozle tester

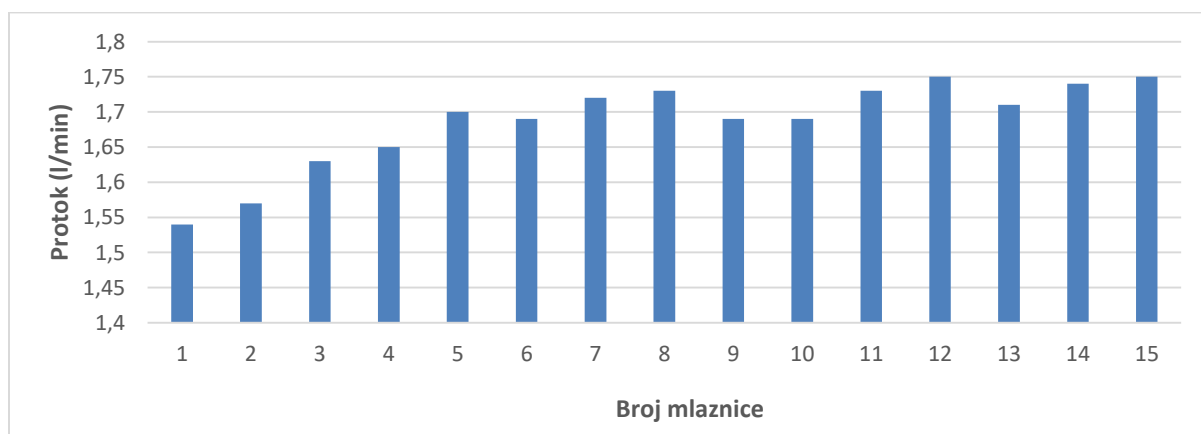
Grafikon 5: Izmjerene vrijednosti protoka na mlaznicama prskalice 5

Grafikon 5 prikazuje rezultate ispitivanja protoka mlaznica na petoj po redu prskalici. Najniža izmjerena vrijednost protoka na ovoj prskalici iznosila je 1,54 l/min na prvoj po redu mlaznici. Najviša izmjerena vrijednost protoka na ovoj mlaznici zabilježena je na mlaznici označenoj

brojem 12 u iznosu od 1,75 l/min. Obzirom da se radi o mlaznicama očekivanog protoka od 1,6 l/min možemo konstatirati kako sve mlaznice zadovoljavaju potrebe ispravnosti jer nema odstupanja koje prelazi 10 % u odnosu na zadanu vrijednost.

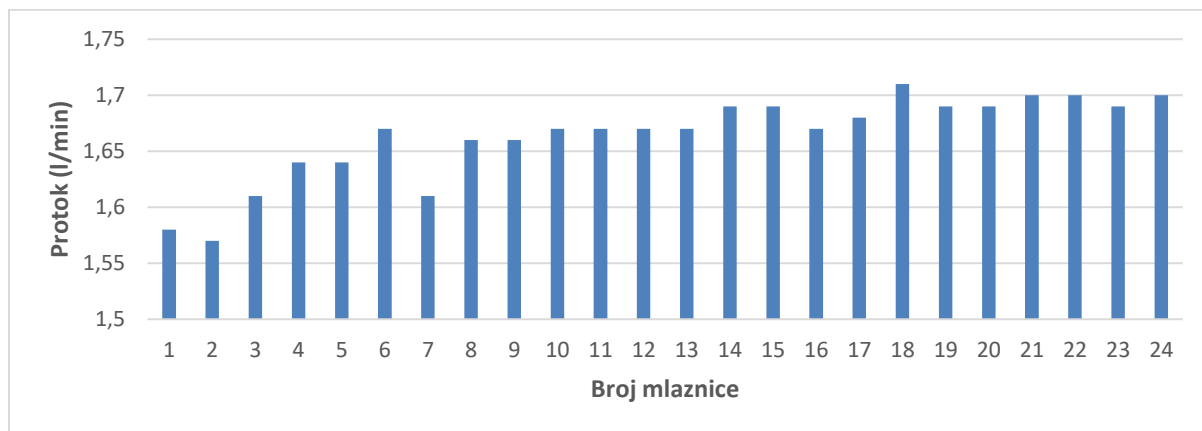
Grafikon 6: Izmjerene vrijednosti protoka na mlaznicama prskalice 6

Kao što je bio slučaj i s prethodnim ispitivanjem, grafikon 6 pokazuje kako su sve 24 ispitane mlaznice prskalice označene brojem 6 pokazale zadovoljavajuće vrijednosti protoka, unatoč činjenici da je ispitivanje nekih mlaznica pokazalo rezultate na samim marginama ispravnosti.

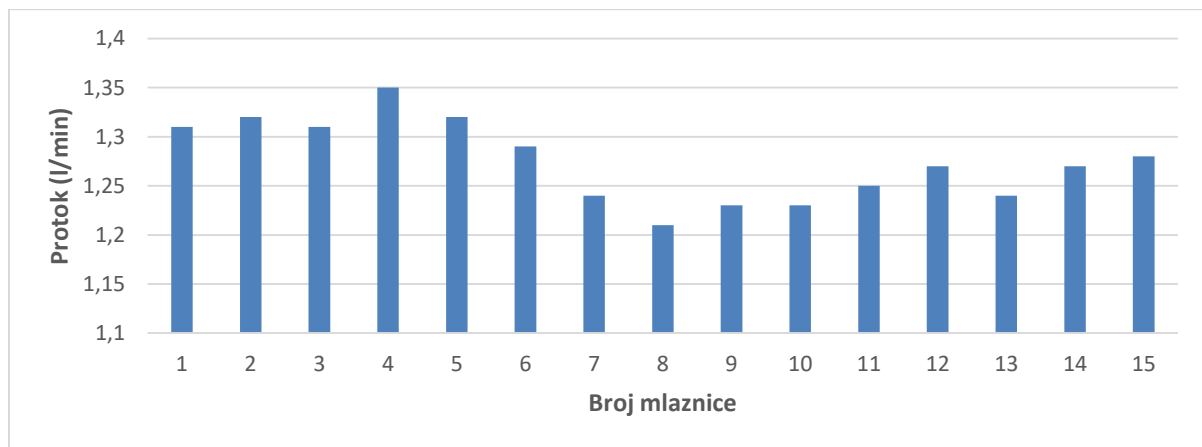
Grafikon 7: Izmjerene vrijednosti protoka na mlaznicama prskalice 7

Sljedeće ispitivanje obuhvatilo je provjeru protoka mlaznica na prskalici koja je u ovom istraživanju označena brojem 7, na koju je proizvođač postavio 15 mlaznica očekivanog protoka 1,2 l/min. Iz grafikona 7 je vidljivo kako je mlaznica pod brojem 4 propustila više tekućine

nego li je to propisano, a mlaznica broj 8 zadovoljava uvijete ispitivanja propuštajući točno određenu minimalnu količinu sredstva.
