Diplomski sveučilišni studij Mehanizacija

ISPITIVANJE PROTOKA RATARSKIH MLAZNICA

Diplomski rad

Osijek, 2023.

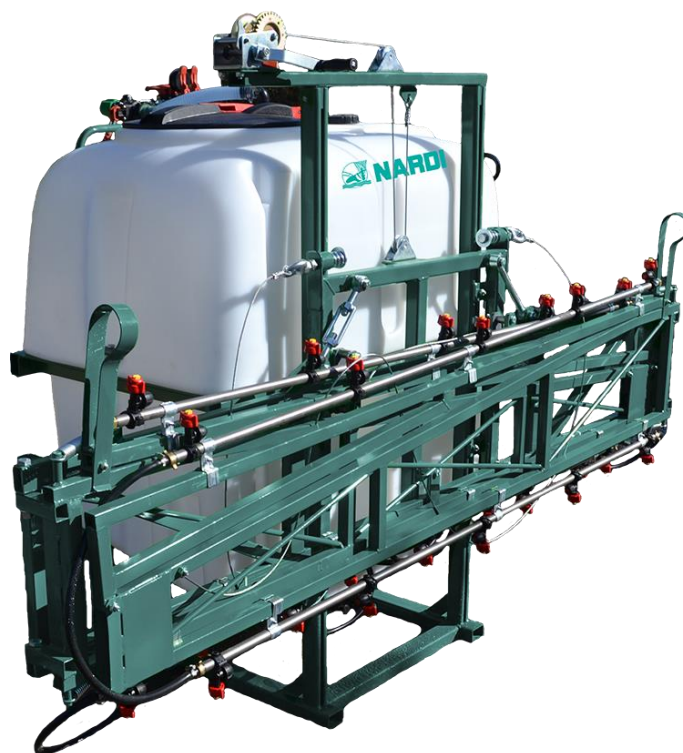
Slika 1: Ratarska prskalica Nardi

Za kemijsku zaštitu bilja protiv korova, bolesti te štetnika najčešće se koriste ratarske prskalice odnosno strojevi koji rade na principu hidrauličke dezintegracije otopine. Kod prskalica mehanička energija kardanskog vratila pogoni crpku koja ostvaruje hidraulički tlak. Ostvarena energija najvećim se dijelom troši na dezintegraciju otopine u što sitnije kapljice, ovaj proces se odvija na mlaznicama. Ostatak hidrauličke energije pretvara se u kinetičku koja služi za distribuciju kapljica do odredišta. Osnovni je zahtjev koji prskalica mora ispuniti ujednačena raspodjela propisane količine zaštitnog sredstva po tretiranoj površini. Kako bi se gore spomenuti zahtjev ispunio, svi elementi prskalice moraju propisno raditi. Prskalice je potrebno redovito kontrolirati, provjeravati i održavati ispravnima, a sve po uputama proizvođača. S posebnom pažnjom potrebno je provjeravati ispravnost svih vitalnih dijelova uređaja: spremnika, crpke, manometra, pročistača, ventila, regulatora i mlaznica (Patković, 2014.).
