Petar Božić, student

ISPITIVANJE PROTOKA RATARSKIH MLAZNICA

Diplomski rad

Osijek, 2023.

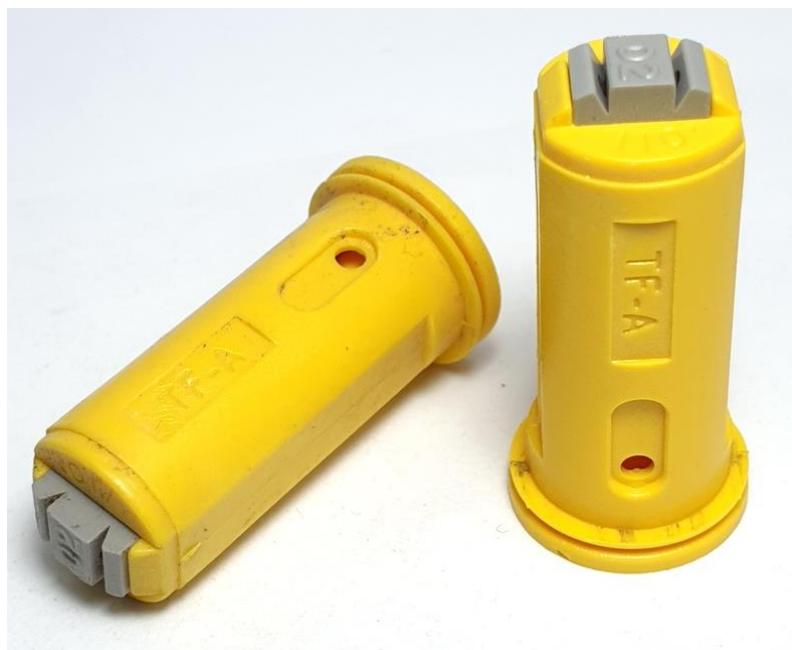
Slika 4: Injektorska mlaznica

Injektorske ili zračne mlaznice predstavljaju značajan napredak u području aplikacije sredstava zaštite bilja. Izvedene su tako da injektorskim uloškom unutar tijela mlaznice, venturijevom metodom usisava zrak unutar mlaznice, koji se miješa sa sredstvom, stvarajući krupnije kapljice

tekućine koje u sebi sadrže mjeđuhuriće zraka. Količina zraka u mlaznici ovisi o više čimbenika, od kojih se ponajviše ističe formulacija sredstva za zaštitu bilja za primjenu škropiva za tretman. Oba medija koja se miješaju, odnosno tekućina i zrak, u smjesi čine približno jednak omjer i mješavine dok do samog miješanja dolazi u komori mlaznice. Do raspršivanja dolazi izlaskom tekućine kroz otvor mlaznice. Težnja razvoja ovog tipa mlaznice leži u minimalizaciji zanošenja, uz zadržavanje pozitivnih svojstava koje imaju mlaznice s lepezastim mlazom.

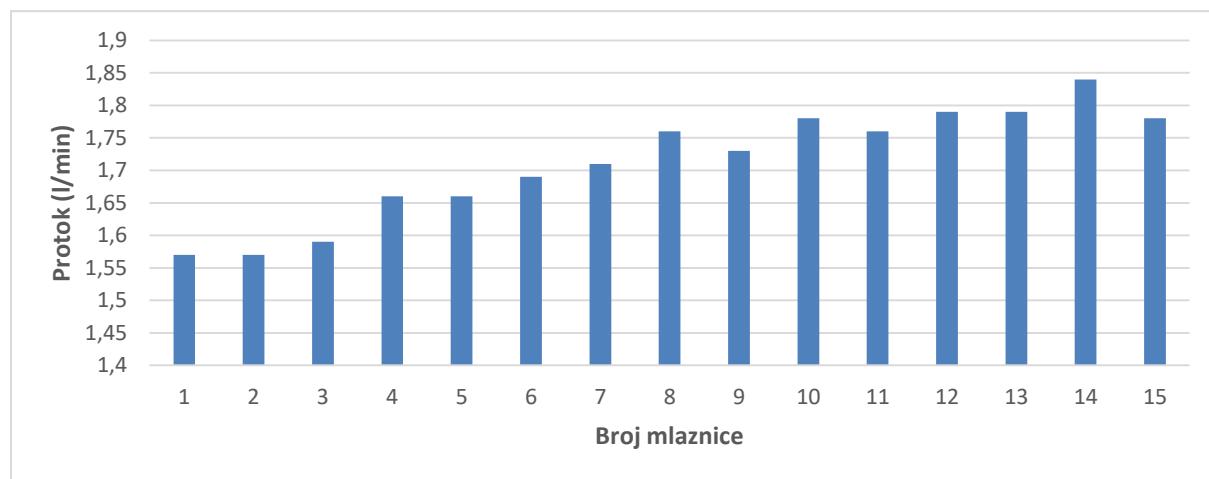
Grafikon 1: Izmjerene vrijednosti protoka na mlaznicama prskalice 1

Grafikon 1 prikazuje rezultate ispitivanja protoka mlaznica na prvoj po redu testiranoj prskalici. Iz istoga je lako uočljivo kako postoje odstupanja u protoku te da krajnje mlaznice jednog krila ostvaruju manji protok, iako gotovo sve mlaznice ispunjavaju zahtjeve ispravnosti. Jedina mlaznica čiji izmjereni protok odstupa od dozvoljenih vrijednosti je ona označena brojem 14 na kojoj odstupanje nadilazi dozvoljenu razinu od 10 %.

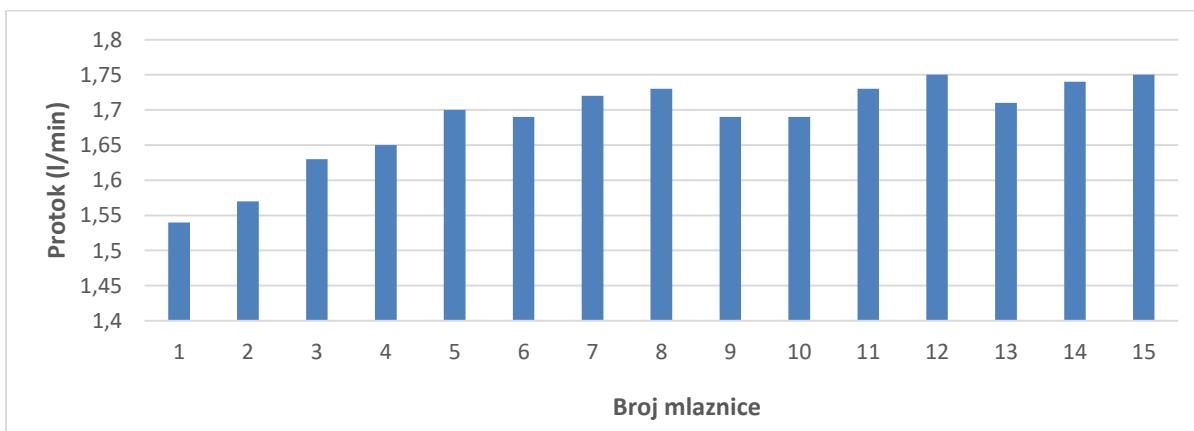
Grafikon 5: Izmjerene vrijednosti protoka na mlaznicama prskalice 5

Grafikon 5 prikazuje rezultate ispitivanja protoka mlaznica na petoj po redu prskalici. Najniža izmjerena vrijednost protoka na ovoj prskalici iznosila je 1,54 l/min na prvoj po redu mlaznici. Najviša izmjerena vrijednost protoka na ovoj mlaznici zabilježena je na mlaznici označenoj

brojem 12 u iznosu od 1,75 l/min. Obzirom da se radi o mlaznicama očekivanog protoka od 1,6 l/min možemo konstatirati kako sve mlaznice zadovoljavaju potrebe ispravnosti jer nema odstupanja koje prelazi 10 % u odnosu na zadatu vrijednost.

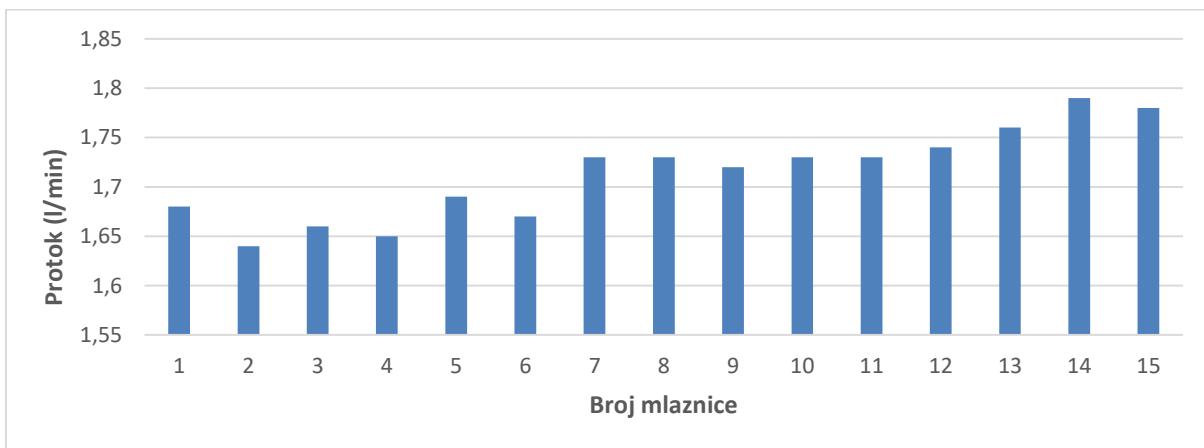
Grafikon 8: Izmjerene vrijednosti protoka na mlaznicama prskalice 8

Ukupno 15 crvenih mlaznica ciljanog protoka 1,6 l/min postavljeno je na prskalicu koja je bila predmet testiranja pod rednim brojem 8. Iz rezultata mjeranja prikazanih u grafikonu 8 uočljivo je kako dvije mlaznice ne pružaju zadovoljavajući protok, te se u oba slučaja radi o prekomjernoj količini propuštene tekućine u minuti. Obje mlaznice smještene su na krajnijim pozicijama iste grane prskalice.

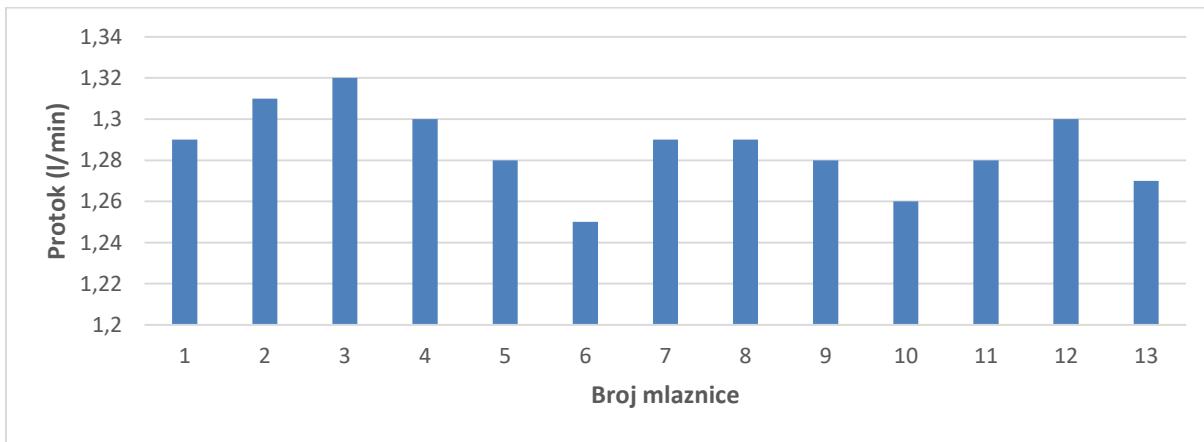
Grafikon 10: Izmjerene vrijednosti protoka na mlaznicama prskalice 10

Deseto mjereno uključivalo je ispitivanje protoka 13 plavih mlaznica očekivanog protoka 1,2 l/min. Iz grafikona 10 uočljivo je kako vrijednosti protoka na svakoj mlaznici nadilazi zadanih 1,2 l/min, no treba istaknuti kako niti jedna mlaznica na ispitivanju nije propusti nedozvoljenu količinu protoka, odnosno nit jedno odstupanje nije prelazilo 10 % čime je u potpunosti zadovoljen zahtjev ispravnosti.

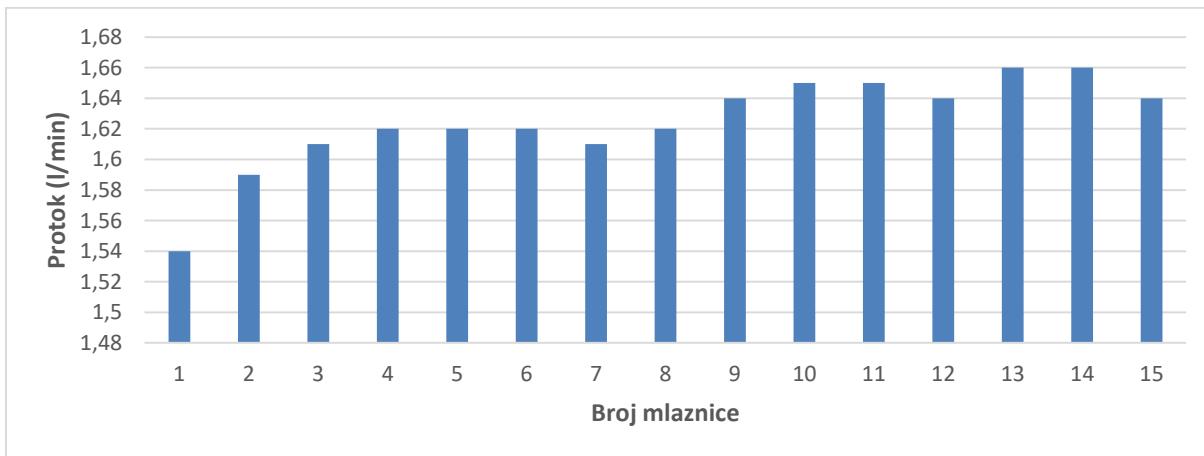
Grafikon 11: Izmjerene vrijednosti protoka na mlaznicama prskalice 11

Grafikonom 11 prikazani su rezultati testiranja prskalice pod istim rednim brojem, opremljene s 15 crvenih mlaznica. Ispitivanje je pokazalo vrlo male oscilacije između izmjerениh protoka sa iznimkom mlaznice pod brojem jedan gdje je izmjerena nešto manja vrijednost. Međutim, i ta se vrijednost nalazi unutar dozvoljenih granica tako da su sve mlaznice ove prskalice zadovoljile potrebne vrijednosti protoka.

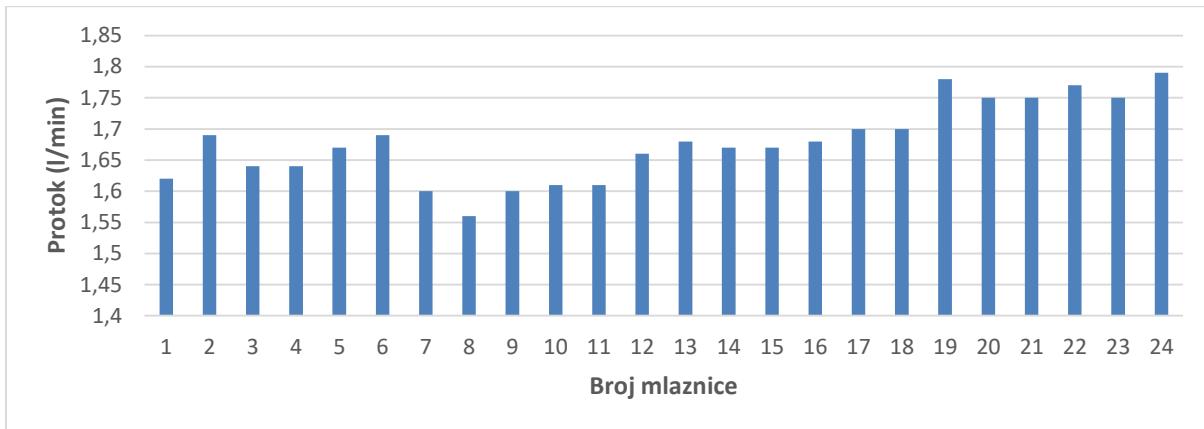
Grafikon 12: Izmjerene vrijednosti protoka na mlaznicama prskalice 12

Iz grafikona 12 vidljivo je kako su tri odstupanja od ciljanih vrijednosti utvrđena ispitivanjem prskalice 12. Sve tri neispravne mlaznice propustile su prekomjerne količine tekućine unutar jedne minute nadilazeći maksimalnu dopuštenu vrijednost protoka za crvene mlaznice koja za tlak od 3 bara, s uračunatim dozvoljenim odstupanjem iznosi 1,76 l/min, dok je na još 3 mlaznice izmjeren protok na samoj granici dozvoljnosti.

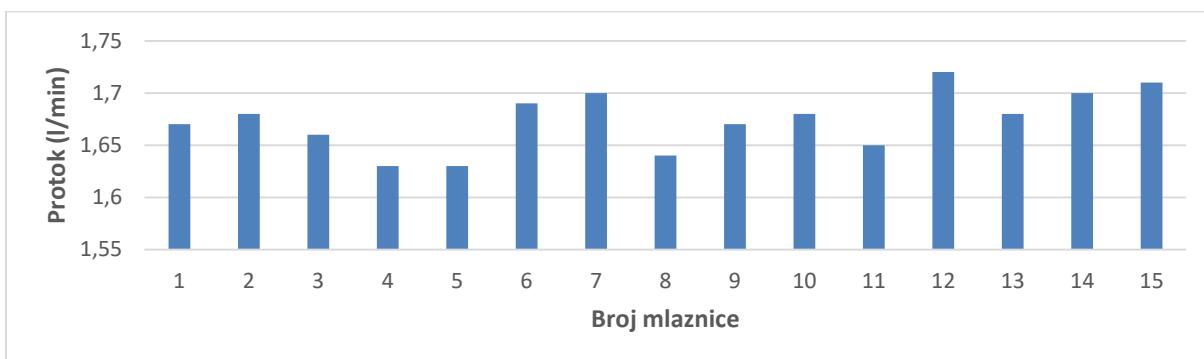
Grafikon 13: Izmjerene vrijednosti protoka na mlaznicama prskalice 13

Trinaesta po redu testirana prskalica bila je opremljena sa 15 crvenih mlaznica koje su sve redom pokazale zadovoljavajuće razine protoka. Sve testirane mlaznice propustile su više tekućine od predviđene razine koja iznosi 1,6 l/min no niti na jednoj od testiranih mlaznica nije izmjereno odstupanje veće od dozvoljenoga.

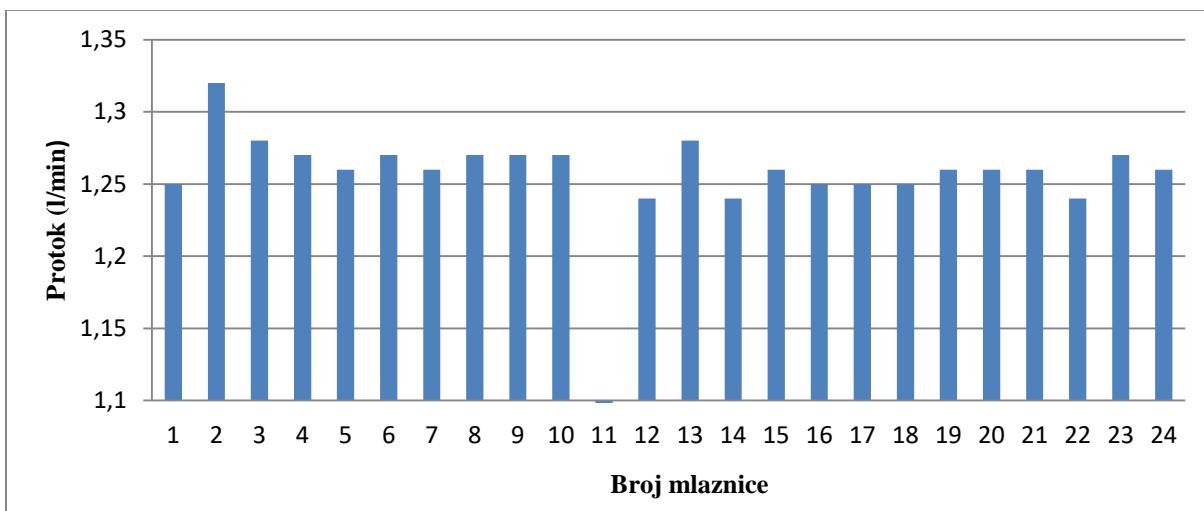
Grafikon 15: Izmjerene vrijednosti protoka na mlaznicama prskalice 15

Grafikonom 15 prikazani su rezultati testiranja prskalice broj 15 na čijim su se granama nalazile 24 plavih mlaznica. Grafikon pokazuje vrlo ujednačene vrijednosti 22 od njih, sve vrlo blizu protoka od 1,25 l/min. Mlaznica broj 11 nije propustila sredstvo kroz sebe dok je ispitivanje mlaznice broj 2 pokazalo protok na gornjoj granici tolerancije.

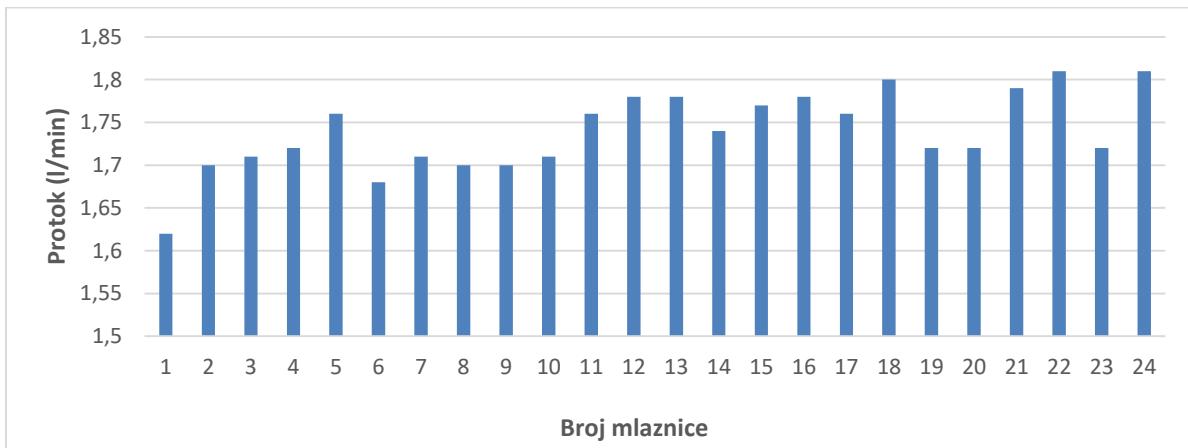
Grafikon 17: Izmjerene vrijednosti protoka na mlaznicama prskalice 17

Posljednje ispitivanje unutar ovoga istraživanje odrđeno je na 24 crvene mlaznice a rezultati su prikazani na grafikonu 17. Isti pokazuje kako niti jedna mlaznica nije propustila manje tekućine

nego se od nje to zahtjeva, ali je na čak 7 mlaznica zabilježena protoka veća nego je to dozvoljeno.
