PERIVOJ ZRINJEVAC U OSIJEKU, PRIJE I POSLIJE OBNOVE

Undergraduate thesis / Završni rad

PERIVOJ ZRINJEVAC U OSIJEKU, PRIJE I POSLIJE OBNOVE PARK ZRINJEVAC IN OSIJEK, BEFORE AND AFTER RESTORATION

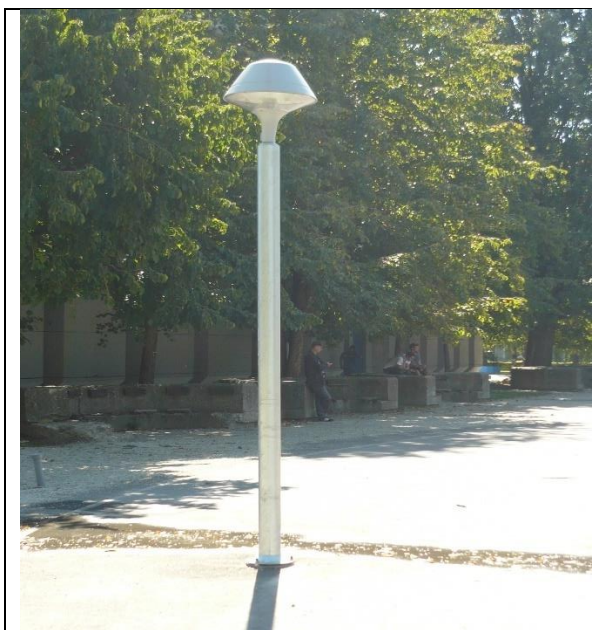
Sl.5) Nova rasvjeta

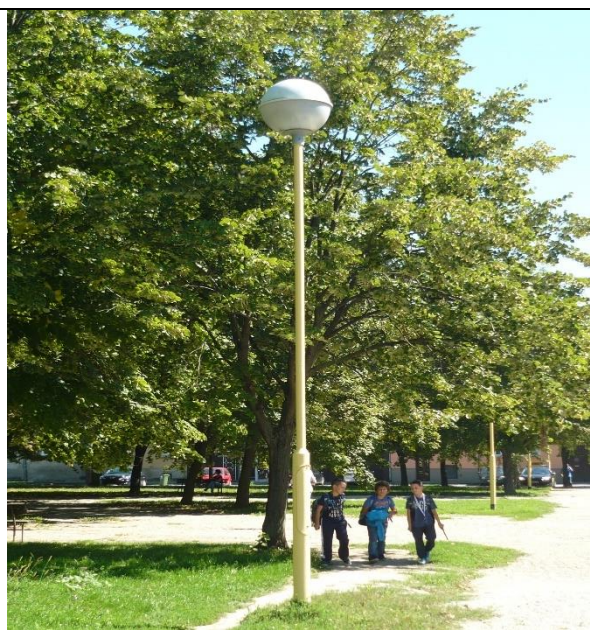
Sl.6) Stara rasvjeta

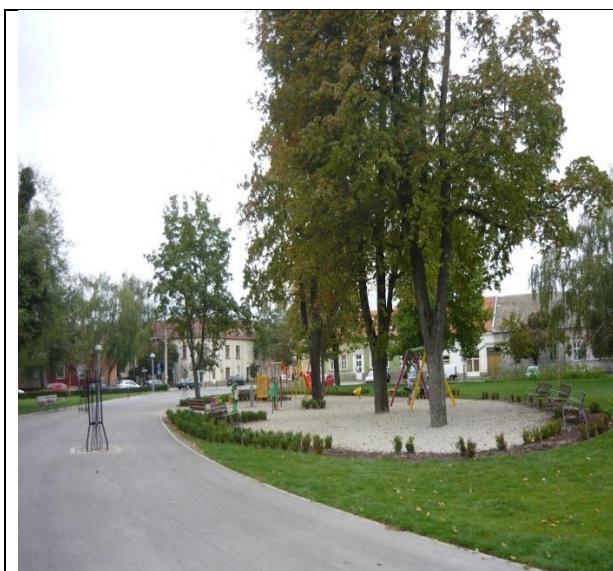
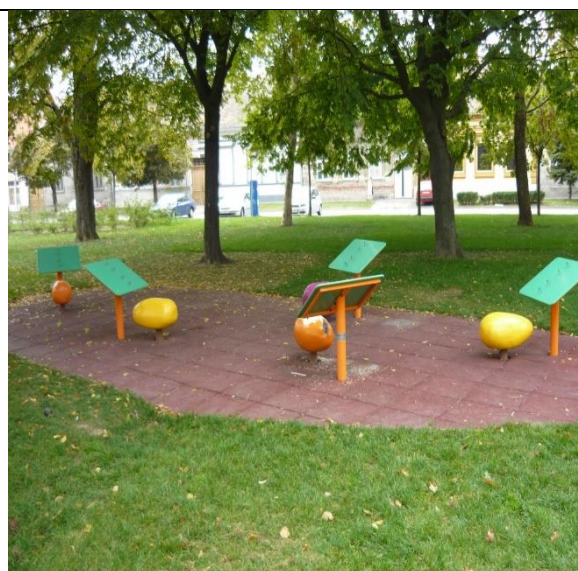
prostoru, tehnički je loše izvedena i nema prostora (klupe) za opuštanje. U perivoju izrađena su tri igrališta sa tri nove vrste igrala. Za najmanji uzrast izgrađen je takozvani „Baltazar grad“, tramvaj i vjetrenjače na crvenoj gumenoj podlozi (Sl.14. dječje igralište za najmlađe). Na drugoj vrsti igrališta, za malo veću djecu, također na gumenoj podlozi, postavljeno je nekoliko šarenih jaja izrađenih od drveta, na kojima djeca mogu sjediti, te stalci sa pričama Ivane Brlić Mažuranić (Sl.15 igralište za srednji uzrast). Naime, kao što se i očekivalo, priče su uništene od strane posjetioca, te su priče uklonjene, a stalci su ostali prazni. Treća vrsta igrališta nalazi se na samom početku perivoja s njegove zapadne strane, a uz Gundulićevu ulicu, koja perivoj omeđuje s njegov sjeverne strane. Na tartan podlozi postavljeno je nekoliko klupa, te zanimljiva igrala za još veći uzrast djece, gdje je predviđeno da djeca pomoću igrala mogu učiti o centripetalnoj i centrifugalnoj sili (<http://www.unikom.hr/novosti/19042013-aktivnost-rekonstrukcija-parka-zrinjevac.html>). Ovo igralište pretrpjelo je velike štete od oluje koja se desila samo dan nakon obnove perivoja. Ubrzo nakon oluje gotovo cijeli park je obnovljen, no ostale su vidljive posljedice. Tartan podloga je na rubnim dijelovima uništena, te se vidi bijeli šljunak ispod podloge na kojemu je ona postavljena (Sl.16 uništena tartan podloga na dječjem igralištu). Igrala su danas još u funkciji, popravljena su i vraćena su na svoje mjesto nakon oluje. Radi se o različitim igralima čelične strukture, na kojima djeca ne mogu ništa drugo raditi, osim vrtjeti se, dok ih odrasli mogu promatrati sa klupa postavljenih na tartan podlogu što nije prema pravilima struke. Drugo igralište, za nešto malo mlađu djecu, izgubilo je svoju funkciju nakon uklanjanja priča I. B. Mažuranić, a tartan podloga i jaja za sjedenje također su uništeni (Sl.17 uništeno jaje namijenjeno za sjedenje). Igralište je okruženo s nekoliko stabala koja imaju funkciju stvaranja hlada, što je dobro rješenje. Treće igralište, s druge strane ulaza u perivoj Zrinjevac (južna strana perivoja), uz Reisnerovu ulicu, ujedno je i najljepše izgrađeno igralište u perivoj. Ima najviše igrala, a namijenjeno je za najmlađu djecu. Tu se nalaze brojne klupe, ljuljačke za djecu do pet godina (Sl.18 dječje igralište za uzrast do 5 g), te ljuljačka za najmlađe sa zaštitnim pregradama (Sl.19 ljuljačka za najmlađe), tobogan, vjetrenjače, tramvaj, klackalice, itd. Na igralištu postoji i izvor pitke vode osmišljen kao betonski stup koji u prostoru izgleda napadno, a dizajn nije sukladan spravama dječjeg igrališta i potpuno se prostorno niti estetski ne uklapa (Sl.20 pipa na dječjem igralištu). Problem izvedbe dječjih igrališta unutar perivoju nije samo njihov izgled, nego i činjenica da ona nisu napravljena prema svjetskim standardima za izgradnju dječjih igrališta. Projektanti u Europi dužni su napraviti tobogane manje od 2 m, obavezno gumirane sprave, te gumirane podloge ili podloge od piljevine ili pijeska za amortizaciju

Sl.14) Dječje igralište za najmlađe okruženo šimšišrom

Sl.15) Igralište za srednji uzrast

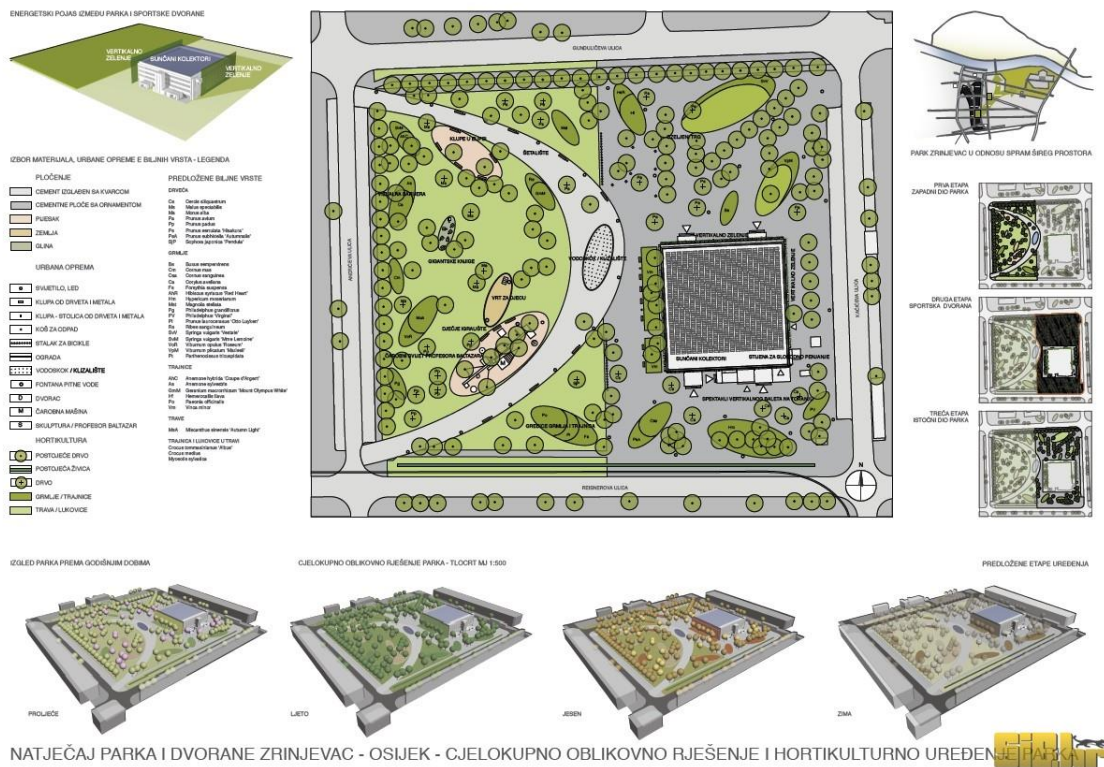
Nakon što je raspisan natječaj za cjelokupnu obnovu Perivoja Zrinjevac, ubrzo reagira Komora arhitekata, objavivši 18. kolovoza 2011. g. na stranicama Hrvatskog društva krajobraznih arhitekata poziv na nesudjelovanje na javnom natječaju za izradu idejno – hortikulturnog oblikovnog rješenja parka i dvorane Zrinjevac, objavljenog u Glasu Slavonije 20. srpnja 2011. godine(<http://hdka.hr/2011/12/poziv-na-nesudjelovanja-na-natjecaju-za-izradu-idejnog-hortikulturno-%E2%80%93-oblikovnog-rjesenja-parka-i-dvorane-zrinjevac/>) . Smatralo se da raspisivač natječaja – grad Osijek, nije zatražio registarski broj pri Odboru za natječaje HKA i UHA-e, te da raspisani natječaj nije prošao proceduru provjere, a da je Odbor konstatirao da natječaj nije usklađen s Pravilnikom o natječajima s područja arhitekture i urbanizma (<http://hdka.hr/2011/12/poziv-na-nesudjelovanja-na-natjecaju-za-izradu-idejnog-hortikulturno-%E2%80%93-oblikovnog-rjesenja-parka-i-dvorane-zrinjevac/>). Ipak, grad Osijek se oglušuje na upozorenje te ne povlači natječaj. Objavljuje natječaj na kojem se odabire radautorice Renate Aleksa., kojoj je dodijeljena nagrada od 30.000 kn. Nagradu je dodijelio ocjenjivački sud, u sastavu: mr.sc. Ljiljana Belajdžić dipl.ing.građ. – predsjednica Ocjenjivačkog suda, Ivica Završki dipl.iur., Stjepan Giesler dipl.agr., Milan Kamenko dipl.iur. i Ivana Buzuk Radoš dipl.ing. poljoprivrede (<http://hdka.hr/2011/12/poziv-na-nesudjelovanja-na-natjecaju-za-izradu-idejnog-hortikulturno-%E2%80%93-oblikovnog-rjesenja-parka-i-dvorane-zrinjevac/>). Cilj natječaja bio je dobiti najbolje rješenje kojim bi se utvrdila organizacija i redizajn cjelokupnog javnog prostora. Prihvaća se rješenje koje nije potpuno i nije u skladu sa pravilima izrade projektne dokumentacije (Sl.27 nivo projekta – idejno rješenje).

Sl.27 nivo projekta – idejno rješenje
