PERIVOJ ZRINJEVAC U OSIJEKU, PRIJE I POSLIJE OBNOVE

Undergraduate thesis / Završni rad

2013

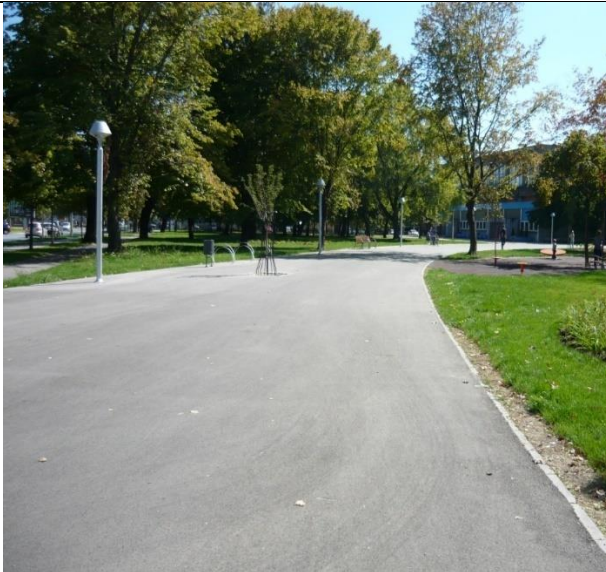
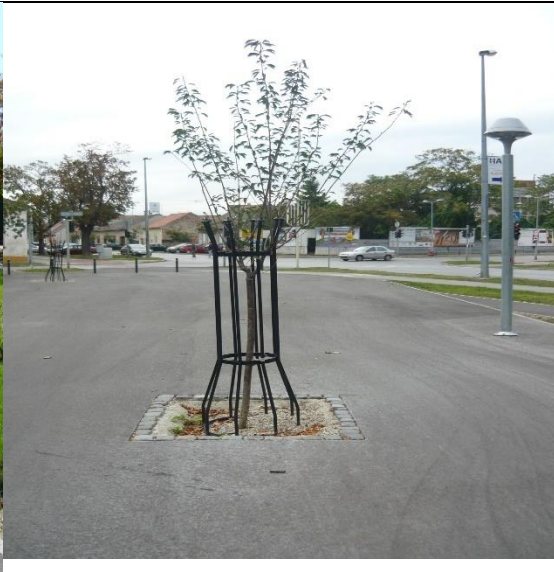
Promatrajući izvedbeni dio koji se odnosi na infrastrukturu (staze, osvjjetljenja, kanalice, šahtove,...) ovdje možemo pronaći velike pogreške. Poglavarstvo grada Osijeka je prije prihvaćanja projekta obećalo građanima da će se perivoj Zrinjevac obnoviti radi osiromašenja perivoja biljnim vrstama i zelenim površinama koje u gradu Osijeku svaki dan nestaju. Ovim projektom, ne samo da su nestali kvadrati i kvadrati travnjaka unutar perivoja Zrinjevac već je izvedena centralna asfaltirana šetnica elipsoidnog izgleda (Sl.2.Elipsoidna staza u Perivoju Zrinjevac) sa neadekvatnom rasvjetom te potpuno suludim rješenjem sadnje drveća unutar asfaltirane površine šetnice na glavnom pravcu kretanja pješaka (Sl.3.Drveće postavljeno nasred staze). Spoj nove uređene površine i ostaci stare neuređene površine nisu projektno definirani, te je perivoj samo djelomično obnovljen.Svi radovi učinjeni unutar obnove ne zadovoljavaju kvalitetu i nisu izrađeni prema pravilima struke krajobrazne arhitekture, niti poštuju pravila izgradnje, te se događa da padovi staza nisu pravilno izvedeni, pa na njima ostaju udubljenja s vodom, spoj rubnjaka nije pravilno izveden, pa ostaju krnji dijelovi (Sl.4 Spoj staza obnovljenog i neobnovljenog dijela Perivoja Zrinjevac). Izvode se građevinski radovi na stazama, asfaltiranje triju unutarnjih obodnih staza (iz Gundulićeve, Andrićeve i Reisnerove ulice), te jedna velika elipsoidna staza koja zauzima površinu od 2.500 m². (<http://www.unikom.hr/novosti/19042013-aktivnost-rekonstrukcija-parka-zrinjevac.html>), Može se zaključiti da je staza zaista široka, što je bespotrebno s obzirom da se u Gundulićevoj ulici već nalaze pješačka i biciklistička staza. Hrpa asfalta zauzima mjesto zelenilu. Staza Perivoja Zrinjevca prije njegove obnove nije bila čisti asfalt.Sastojala se od malih žutih pločica koje su se zatvarale u velike kocke ispunjene asfaltom pomiješanim šljunkom. Promijenjena je i rasvjeta iako za to nije bilo potrebe, jer su nove lampe gotovo identične sa starima (Sl.5 nova rasvjeta i sl.6 stara rasvjeta).Kako bi se spojile novo izvedene staze sa starima, u neobnovljeni dio nadopunjena je sipina i šljunak (Sl.4. Spoj staza obnovljenog i neobnovljenog dijela Perivoja Zrinjevac). Taj spoj ne izgleda lijepo niti privlačno, te nije nađeno dobro rješenje ovoga problema.

| <p>Sl.2) Elipsoidna staza u Perivoju Zrinjevac, Osijek</p> | <p>Sl.3) Drveće postavljeno nasred staze</p> |

| <p>Sl.4) Spoj staza obnovljenog i neobnovljenog dijela Perivoja Zrinjevac</p> |

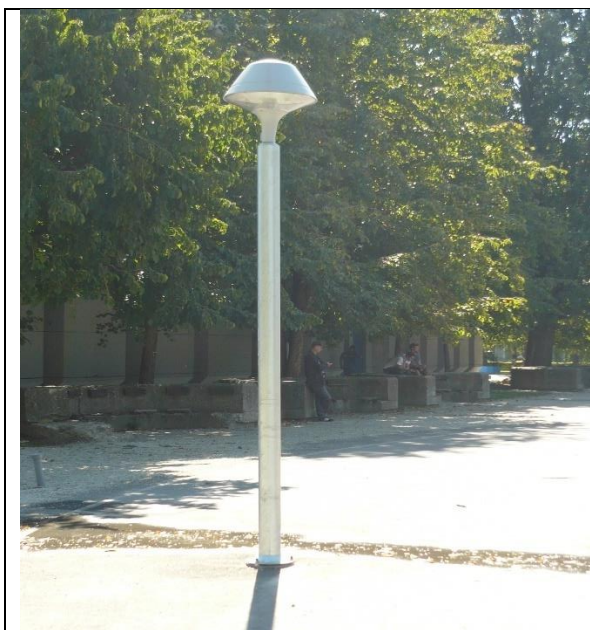
Sl.5) Nova rasvjeta

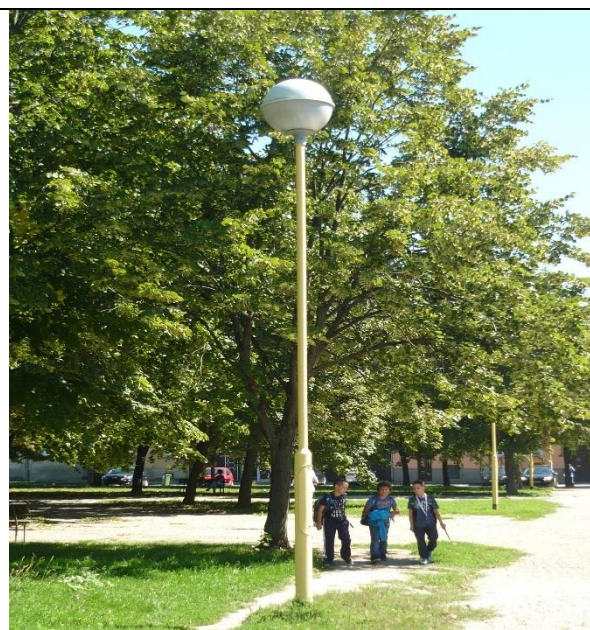
Sl.6) Stara rasvjeta

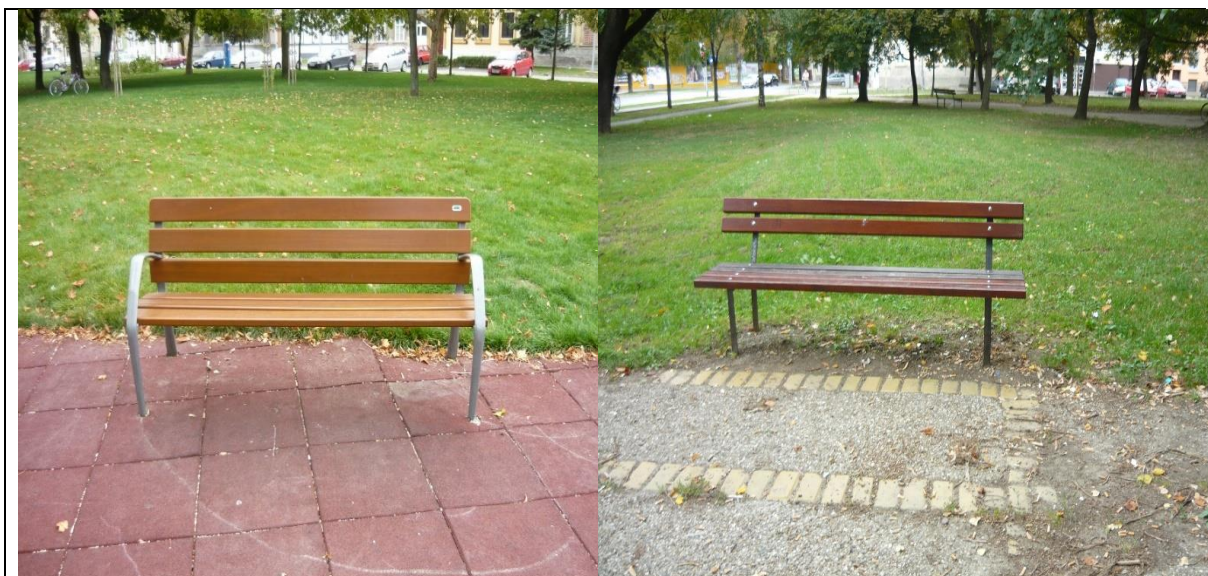
U Perivoju Zrinjevac prema novom projektu postavljena je i nova komunalna oprema; 6 stalaka za bicikle, 4 koša za smeće, te 20 klupa (<http://www.unikom.hr/novosti/19042013-aktivnost-rekonstrukcija-parka-zrinjevac.html>). Na samom ulazu u park Zrinjevac postavljena je i tabla sa nazivom perivoja (Sl.7 postavljena nova tabla sa nazivom perivoja). Po dvije klupe postavljene su uz rubove elipsoidne staze, te na dječja igrališta (Sl.8 postavljene po dvije klupe uz rub staze). Neke Klupe nisu dobro tehnički izvedene te su već danas rasklimane. Ispred mnogih klupa u ovom perivoju pogled pada ravno na novo posađeno stablo i prekida vizuru. Odabir vrtne plastike je prihvatljiv što se tiče dizajna. (Sl.9 Nova klupa u Perivoju Zrinjevac). Iako u usporedbi sa starim klupama, koje su dosta očuvane i u dobrom stanju, a svojim oblikom i građom slične su novima, nije bilo razloga za promjenu dizajna vrtne plastike (Sl.10 Stara klupa na neobnovljenom djelu Perivoja Zrinjevac).

| Sl.9) Nova klupa u Perivoju Zrinjevac | Sl.10) Stara klupa na neobnovljenom djelu Perivoja Zrinjevac |

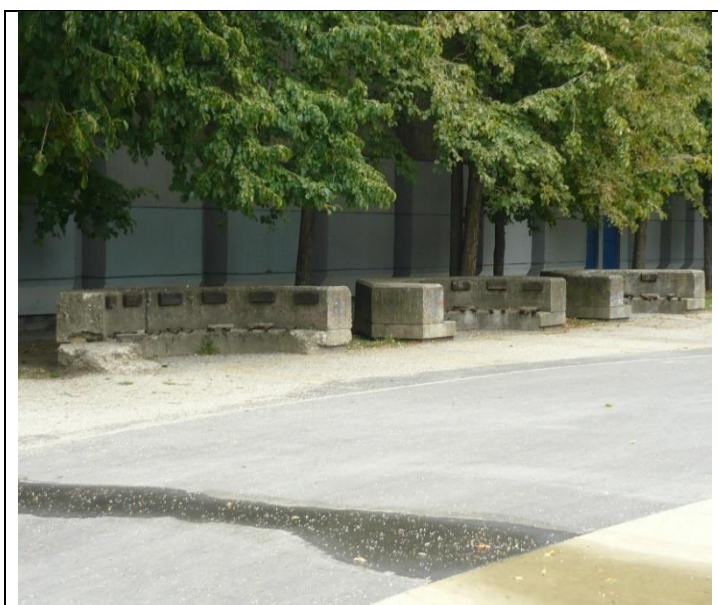
Na obnovljenoj strani perivoja, uz sportsku dvoranu nalaze se stare, neobnovljene kamene klupe (Sl.11 kamene klupe na obnovljenoj strani parka Zrinjevac). Klupe su oštećene, te narušavaju izgled perivoja Zrinjevac. Ove klupe više nemaju namjenu, izgledaju neuredno i ružno, te ih je potrebno maknuti.

| Sl.11) Kamene klupe na obnovljenoj strani parka Zrinjevac |

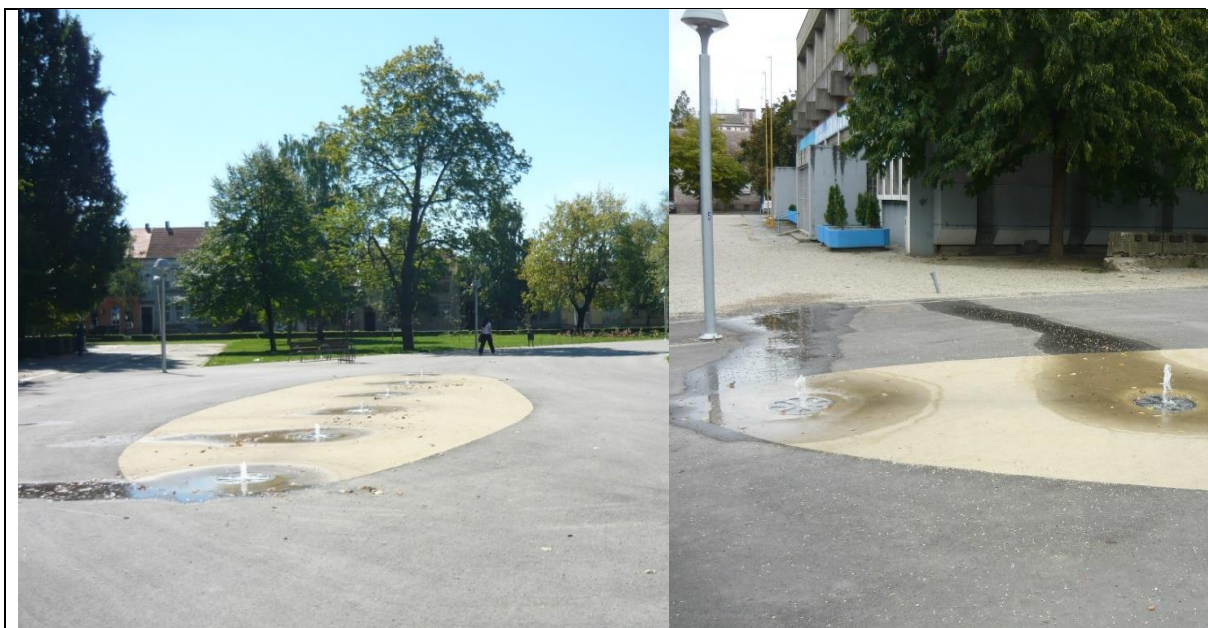
Fontana se nalazi u sklopu pješačke staze, uz objekt sportske dvorane „Zrinjevac“, ispred neobnovljenih kamenih klupa, što jedno s drugim nema stilsku poveznicu (Sl.12 fontana u sklopu pješačke staze u parku Zrinjevac), ima 6 mlaznica, a predviđeno je da će imati i RGB rasvjetu koja će promjenjivih boja što do danas nije izvedeno (<http://www.unikom.hr/novosti/19042013-aktivnost-rekonstrukcija-parka-zrinjevac.html>).

Tehnički je loše izgrađena Naime, teren na kojem se nalazi nije u potpunosti ravan pa se voda iz mlaznica fontane slijeva po pločniku, te je prolaz pješaka i biciklista usporen ili onemogućen (Sl.13 slijevanje vode iz fontane).

Sl.12) Fontana u sklopu pješačke staze u parku Zrinjevac

Sl.13) Slijevanje vode iz fontane

Fontana je poželjan detalj u perivojima gdje služi kao ukras i mjesto za opuštanje. Nažalost, novo projektirana fontana nije postigla tražene efekte, vizualno ne pripada

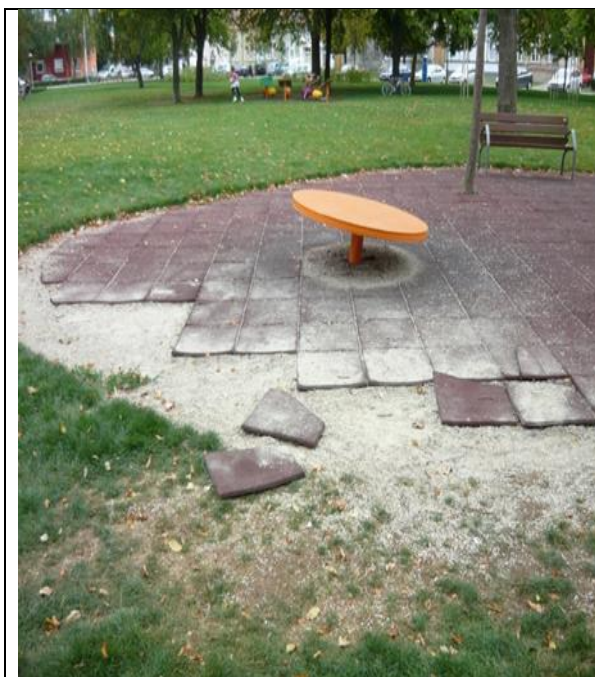
Sl.16) Uništena tartan podloga na dječjem igralištu

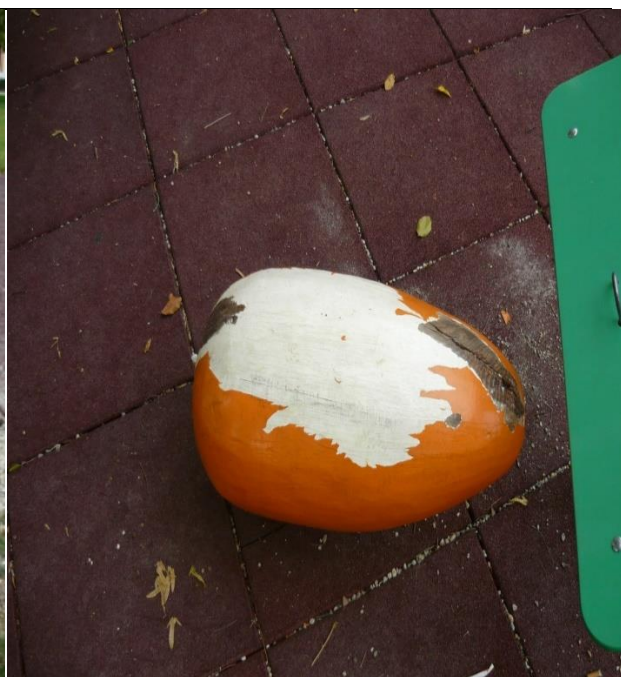
Sl.17) Uništeno jaje namijenjeno za sjedenje

Samo dan nakon obnove perivoja Zrinjevac velika oluja pogodila je grad Osijek. Unutar perivoja Zrinjevac srušila su stabla, staze i dječja igrališta su ostala preplavljena, a klupe i elementi dječjeg igrališta su uništeni (Sl.24. Uništene klupe i Sl.25 Preplavljene staze nakon oluje). Vjetar je bio toliko jak da je čupao stabla (Sl.26. Drveće kojem nije bilo spasa). Jake oluje u Slavoniji nisu rijetkost, te se unutar projektne dokumentacije moraju predvidjeti i takva događanja. Sustav odvodnje unutar cijele perivojne površine nije tehnički osmišljen te se i nakon jače kiše javljaju poplavljeni staze i travne površine. Vjetrom uništene grane u oluji su moguća pojava, pogotovo ako su stabla nestručno orezivana, te je statika krošnje i cijelog stabla ugrožena, kao što je to bio slučaj i kod krivo orezane lipe srušene u oluji (Sl.27 Drveće kojem nije bilo spasa). Nepravilnim održavanjem, kao i dugogodišnjom nebrigom, perivoj Zrinjevac trpi velike štete, ne samo pri olujnom nevremenu već i pri svakoj nestručnoj intervenciji. Događanja unutar oluja samo su posljedica nepoštivanja strukovnih pravila i standarda. Novo izgrađeni elementi uništeni su do te mjere da se neki od njih nisu mogli popraviti, što je odraz lošeg izvođenja radova od strane odabranog izvođača, te loša kvaliteta i odabir vrtno tehničkih elemenata kao što je npr. sjedalica u obliku jajeta (Sl.17. Uništeno jaje namijenjeno za sjedenje).

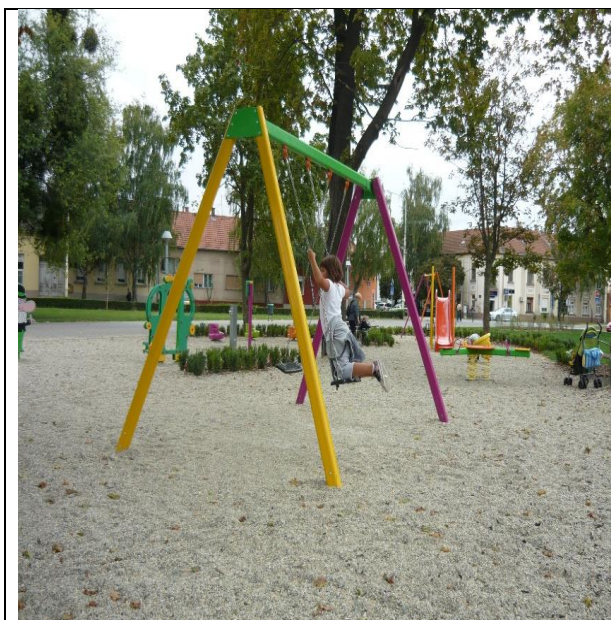
Sl.18) Dječje igralište za uzrast do 5 g.

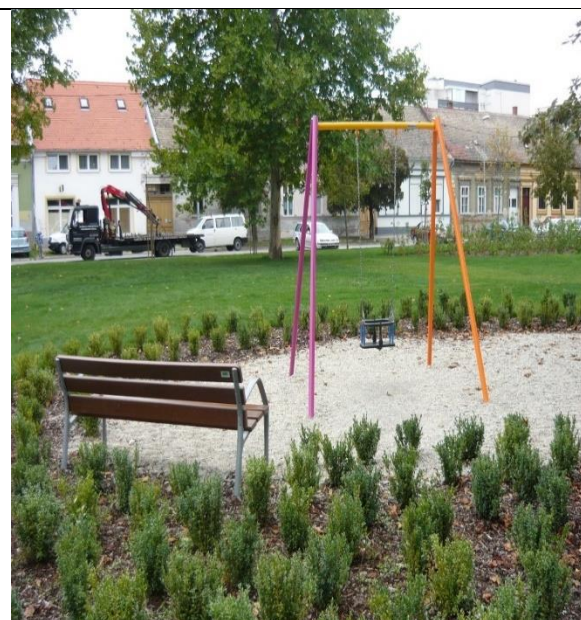
udarca (<http://magazin.net.hr/roditeljstvo/hrvatska-bez-sigurnih-djecjih-igralista>). Neki od zadanih uvjeta su ispunjeni (tartan podloga, tobogan manji od dva metra, ljuljačka ograđena zaštitnom pregradom za najmlađe). No igralište namijenjeno najstarijoj djeci može biti opasno zbog čelične strukture igrala i same namjene igrala. Kod nas zakon o igralištima propisuje samo njihovu gradnju i površinu, koja mora biti razmjerna broju djece u naselju - četiri četvorna metra po djetetu. Naš zakon ne propisuje da na igralištima ne smiju biti zastarjeli tobogani i vrtuljci, da igrališta, pogotovo neograđena, ne smiju biti u blizini prometnica (<http://magazin.net.hr/roditeljstvo/hrvatska-bez-sigurnih-djecjih-igralista>). Dječja igrališta u Zrinjevcu nisu ograđena, te se nalaze u blizini glavnih prometnica što je opasno za uzrast djece kojima su namijenjena.

Sl.19) Ljuljačka za najmlađe)

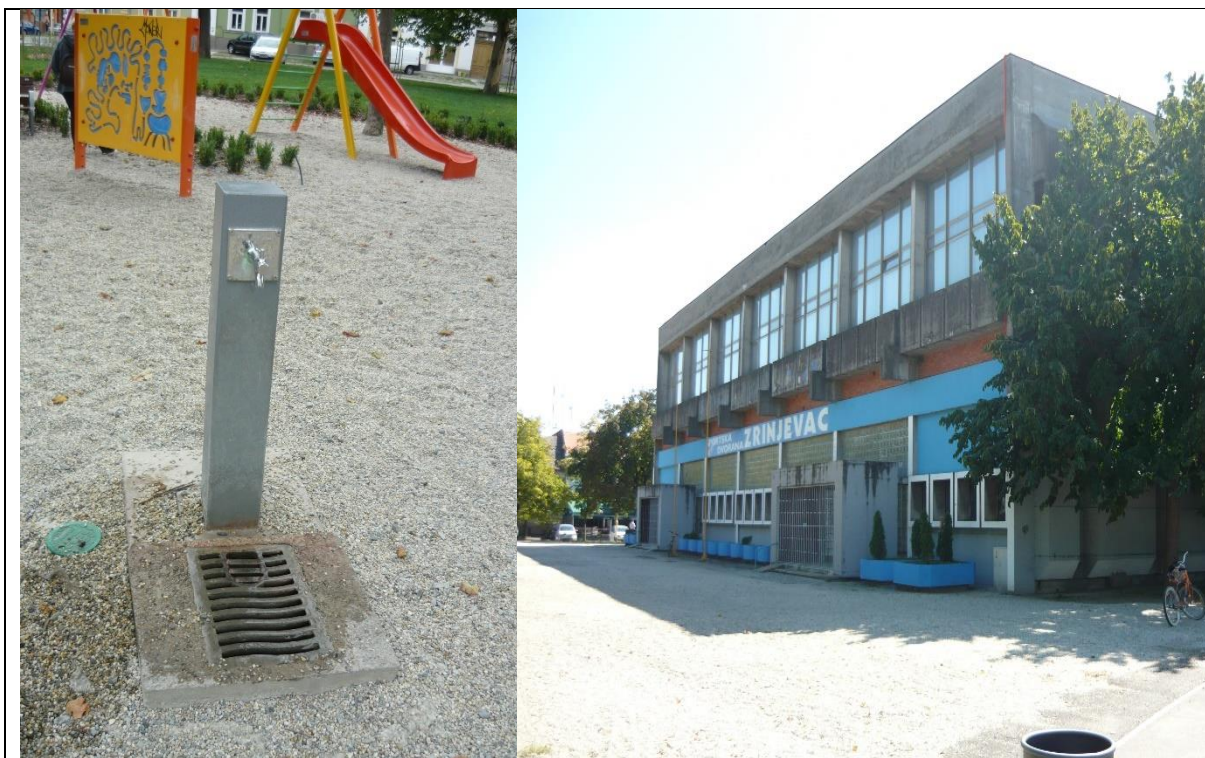
| Sl.20) Pipa na dječjem igralištu | Sl.21) Sportska dvorana „Zrinjevac“ |

Sportska dvorana nalazi se na neobnovljenoj strani Zrinjevca (Sl.21 sportska dvorana „Zrinjevac“). Čitajući dokument o javnom natječaju, može se zaključiti da se ne obnavlja samo dio perivoja, već cijeli perivoj i sportska dvorana. Naime taj plan nije se realizirao. U javnom natječaju piše da će objekt sadržavati instalaciju „vertikalnog zelenila“ i solarne kolektore, te dekorativnu rasvjetu. Istočno je pročelje predviđeno za adrenalinske treninge u slobodnom penjanju, koji će biti pravi spektakl za prolaznike. Na stijenama ulaznog tornja glavnog pročelja ljeti će se organizirati spektakli vertikalnog baleta, koji mogu biti praćeni s platoa trga (<http://hdka.hr/2011/12/poziv-na-nesudjelovanja-na-natjecaju-za-izradu-idejnog-hortikulturno-%E2%80%93-oblikovnog-rjesenja-parka-i-dvorane-zrinjevac/>). Neobnovljena sportska dvorana uvelike narušava izgled perivoja, a zbog svoje nedovoljne veličine u njoj se ne mogu održavati međunarodna natjecanja. Stoga ova dvorana nema nikakvu svrhu u Perivoju Zrinjevac.

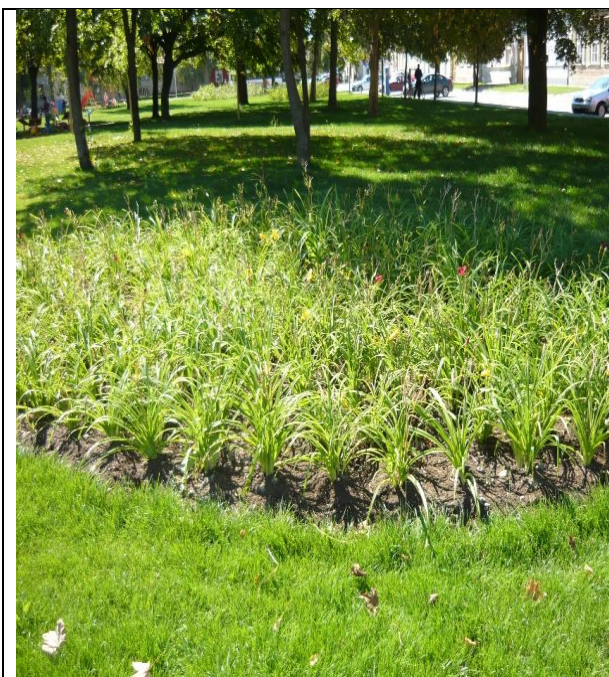
Sl.23) Hemerokalis u perivoju Zrinjevac

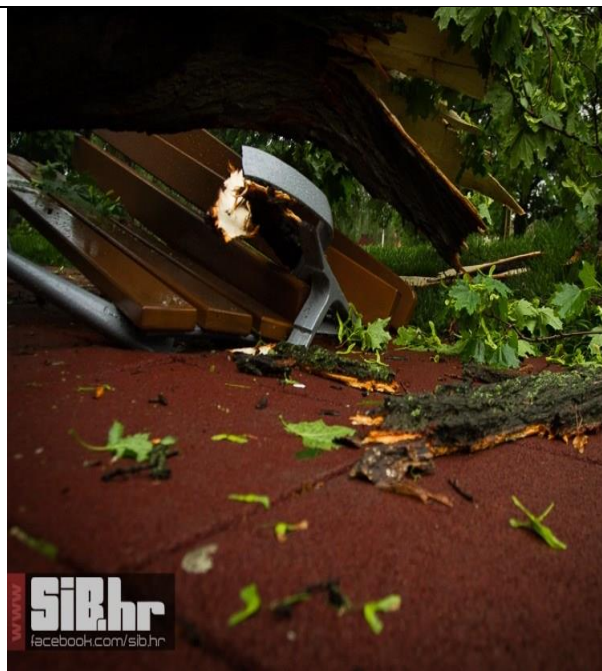
Sl.24) Uništene klupe

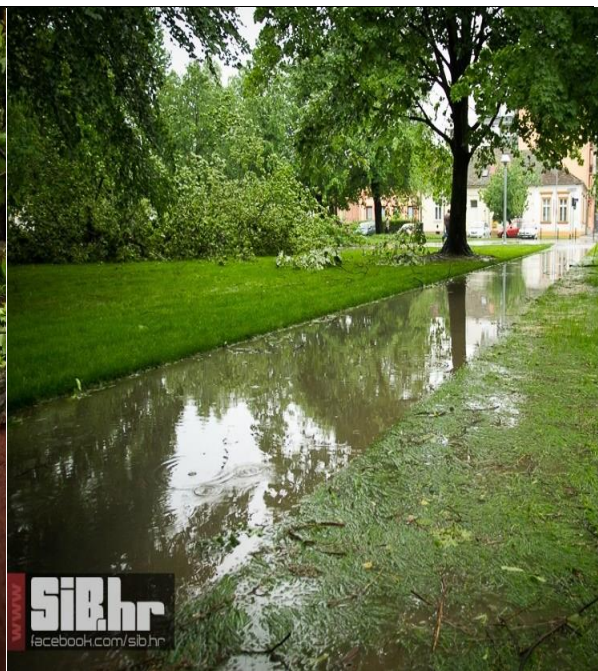
Sl.25) Preplavljene staze nakon oluje

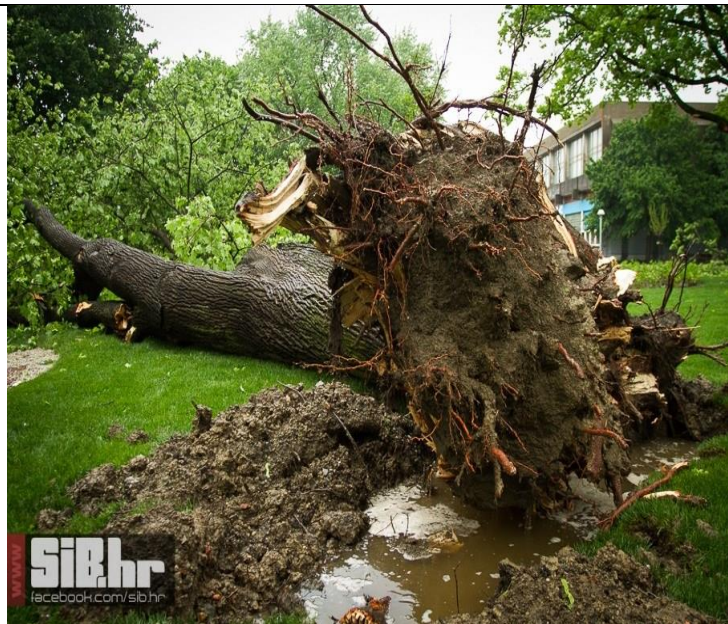
Sl.26) Drveće kojem nije bilo spasa

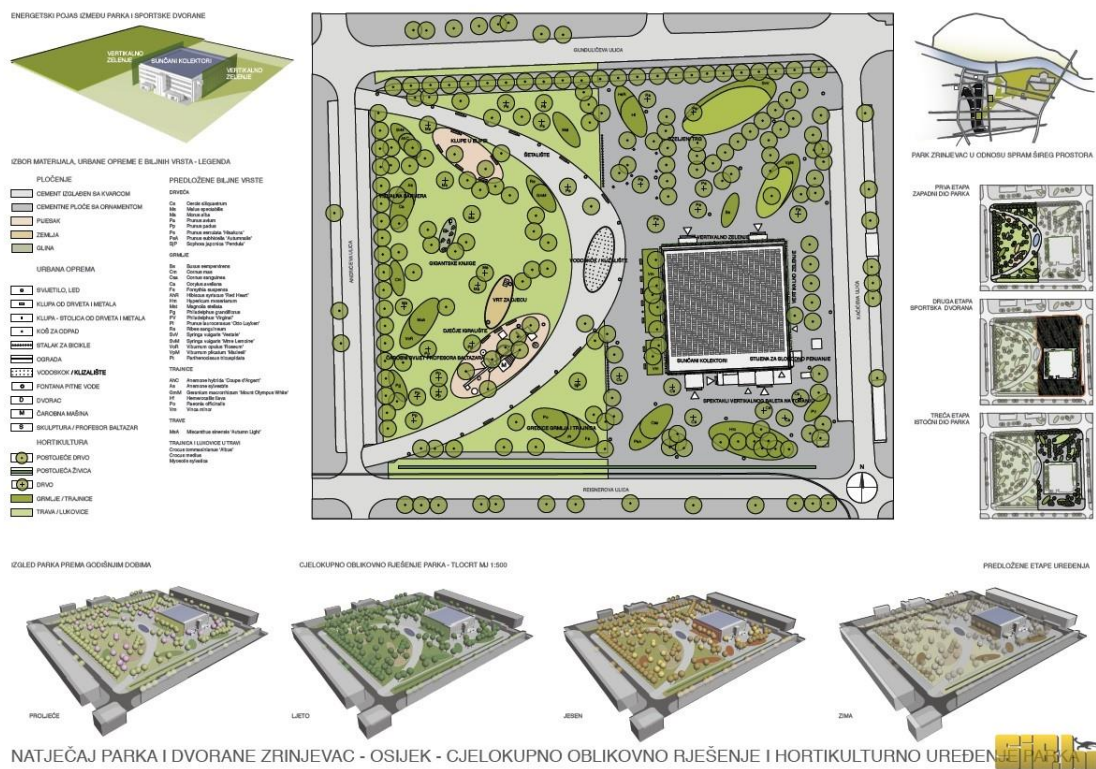
Sl.27 nivo projekta – idejno rješenje

Rješenjem se predlaže prostor podijeliti na dva dijela, istočni dio sa karakterom ozelenjenog trga, te zapadni sa karakterom gradskog parka povezanih velikim lukom u koje je uključeno urbano uređenje s fontanom koja označava centar parka (<http://hdka.hr/2011/12/poziv-na-nesudjelovanja-na-natjecaju-za-izradu-idejnog-hortikulturno-%E2%80%93-oblikovnog-rjesenja-parka-i-dvorane-zrinjevac/>). Prema rješenju, sva postojeća vegetacija se zadržava, a današnjih 14 vrsta obogaćuje se za 50 novih vrsta. Izabrane vrste drveća, trajnica, grmlja, trava i lukovica raspoređene su kao gredice ili slobodno stojeće, a slobodna se površina održava za rekreaciju ili odmor na travi (<http://hdka.hr/2011/12/poziv-na-nesudjelovanja-na-natjecaju-za-izradu-idejnog-hortikulturno-%E2%80%93-oblikovnog-rjesenja-parka-i-dvorane-zrinjevac/>). Na parkovno zelenilo trebao se nadovezivati jedinstveni energetski pojas; instalacija „vertikalnog zelenila“ uz pročelja i solarni kolektori kao energetski obnovljivi supstitut. Dvorana je trebala dobiti novi sadržaj na ploham pročelja koje se koriste kao površine za vertikalne sportove kao što je slobodno penjanje (free climbing) i vertikalni balet. U parku su također

Nakon što je raspisan natječaj za cjelokupnu obnovu Perivoja Zrinjevac, ubrzo reagira Komora arhitekata, objavivši 18. kolovoza 2011. g. na stranicama Hrvatskog društva krajobraznih arhitekata poziv na nesudjelovanje na javnom natječaju za izradu idejno – hortikulturnog oblikovnog rješenja parka i dvorane Zrinjevac, objavljenog u Glasu Slavonije 20. srpnja 2011. godine (<http://hdka.hr/2011/12/poziv-na-nesudjelovanja-na-natjecaju-za-izradu-idejnog-hortikulturno-%E2%80%93-oblikovnog-rjesenja-parka-i-dvorane-zrinjevac/>) . Smatralo se da raspisivač natječaja – grad Osijek, nije zatražio registarski broj pri Odboru za natječaje HKA i UHA-e, te da raspisani natječaj nije prošao proceduru provjere, a da je Odbor konstatirao da natječaj nije usklađen s Pravilnikom o natječajima s područja arhitekture i urbanizma (<http://hdka.hr/2011/12/poziv-na-nesudjelovanja-na-natjecaju-za-izradu-idejnog-hortikulturno-%E2%80%93-oblikovnog-rjesenja-parka-i-dvorane-zrinjevac/>). Ipak, grad Osijek se oglušuje na upozorenje te ne povlači natječaj. Objavljuje natječaj na kojem se odabire radautorice Renate Aleksa., kojoj je dodijeljena nagrada od 30.000 kn. Nagradu je dodijelio ocjenjivački sud, u sastavu: mr.sc. Ljiljana Belajdžić dipl.ing.građ. – predsjednica Ocjenjivačkog suda, Ivica Završki dipl.iur., Stjepan Giesler dipl.agr., Milan Kamenko dipl.iur. i Ivana Buzuk Radoš dipl.ing. poljoprivrede (<http://hdka.hr/2011/12/poziv-na-nesudjelovanja-na-natjecaju-za-izradu-idejnog-hortikulturno-%E2%80%93-oblikovnog-rjesenja-parka-i-dvorane-zrinjevac/>). Cilj natječaja bio je dobiti najbolje rješenje kojim bi se utvrdila organizacija i redizajn cjelokupnog javnog prostora. Prihvaća se rješenje koje nije potpuno i nije u skladu sa pravilima izrade projektne dokumentacije (Sl.27 nivo projekta – idejno rješenje).
