UTVRĐIVANJE KVALITETE RADA RASPRŠIVAČA PREMA EN 13790-I i II

Master's thesis / Diplomski rad

**TESTIRANJE TEHNIČKIH SUSTAVA U ZAŠTITI BILJA PREMA NORMI
EN 13790 I I II**

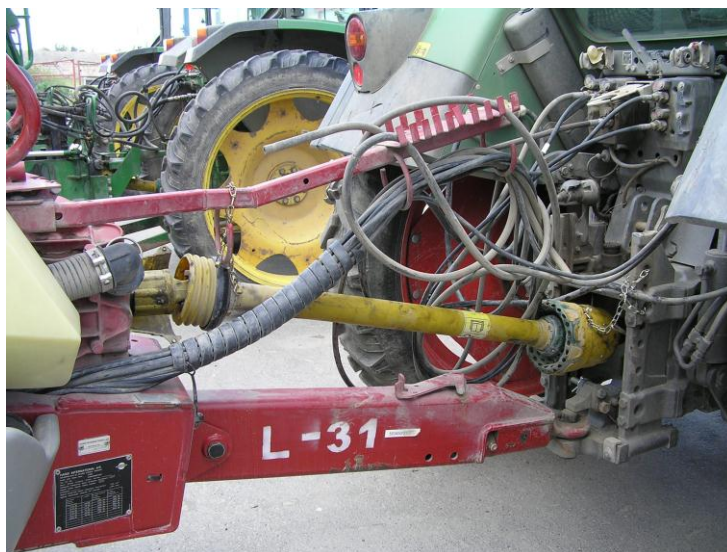
- zaštite zglobnog vratila i priključka vratila na strani oruđa (PIC) moraju biti prikladne i u besprijekornom stanju;
- pojedini dijelovi vratila, zglobovi i uređaji za osiguranje od razdvajanja ne smiju pokazivati prekomjernu istrošenost i moraju besprijekorno funkcionirati;
- funkcioniranje zaštitnih naprava mora biti dano u zaštitnim napravama i ne smije pokazivati klizanje, labavost, zaprljanost ili pukotine;
- uređaj za zadržavanje, koji smanjuje okretanje zaštite zglobnog vratila, mora biti ispravan i funkcionirati besprijekorno;
- provjera: vizualna kontrola i ispitivanje funkcioniranja.

Slika 10. Pravilno postavljena zaštita priključnog vratila

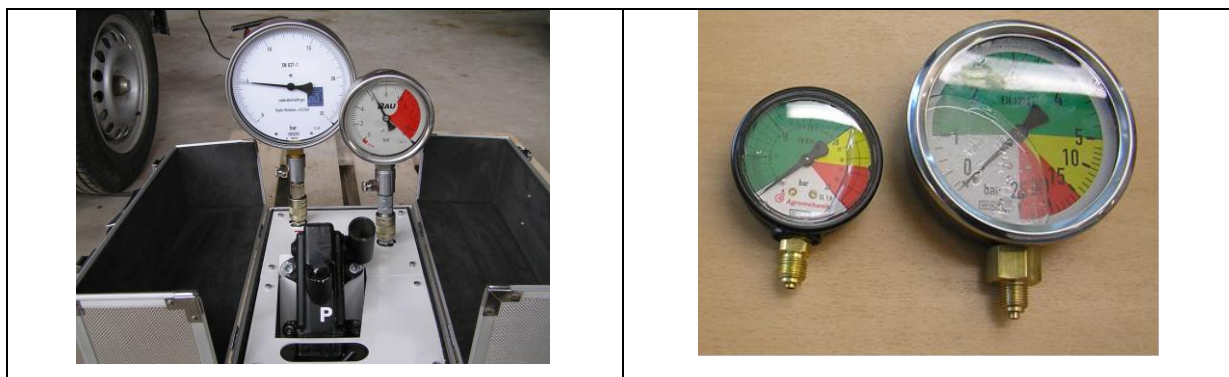
Slika 12. Ispitivanje ispravnosti rada najčešće ugrađenih manometara na raspršivačima

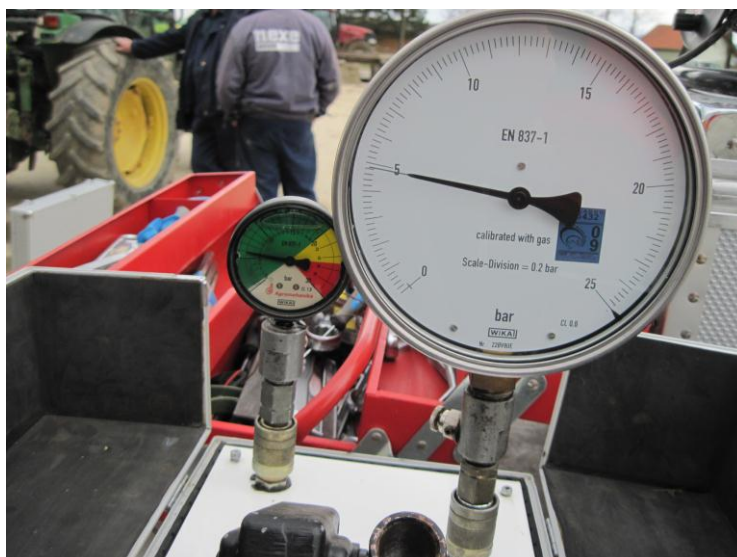
Uređaj za kontrolu manometra ima na konstrukciji ugrađen manometar koji ima certifikat, a klasa točnosti je 0,6 mjerno područje do 25 bara. Ispred certificiranog manometra postavlja se manometar koji se želi provjeriti. Prema europskom standardu EN 13790 svi manometri koji se postavljaju na tehničke sustave u zaštiti bilja moraju imati minimalni promjer od 63 mm te točnost manometra koji se ispituje mora biti $\pm 0,2$ bar kada se radi o ispitnom području od 0 do 2 bara. Ako se radi o većem ispitnom području odstupanje može iznositi ± 10 %.

Slika 13. Testiranje manometra

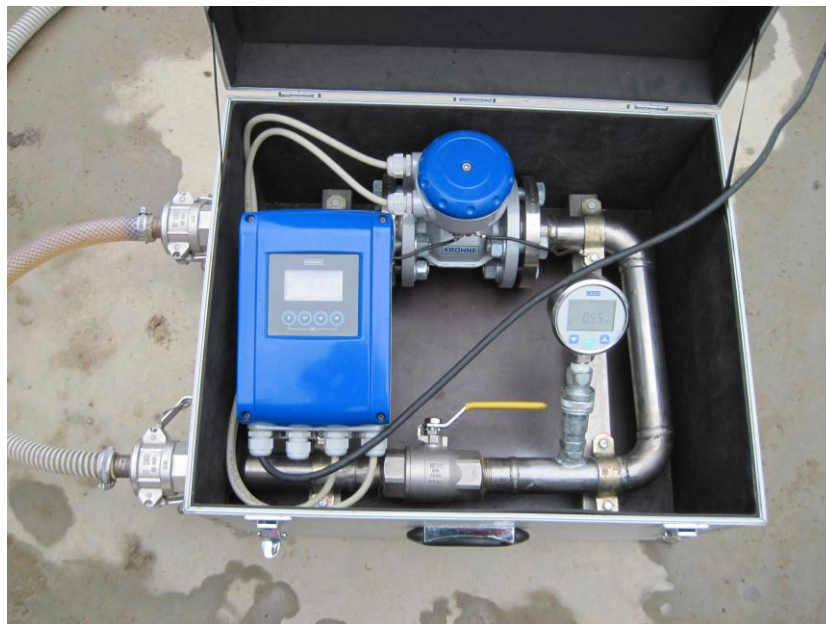
Prema normi *EN 13790* dozvoljeni pad kapaciteta crpke može najviše iznositi do 10 % od nazivnog kapaciteta. Za kontrolu kapaciteta crpki korišten je elektromagnetski mjerac protoka tvrtke *Krohne* (Slika 14. i 15).

Slika 14. Uređaj za kontrolu protoka crpke *Krohne*

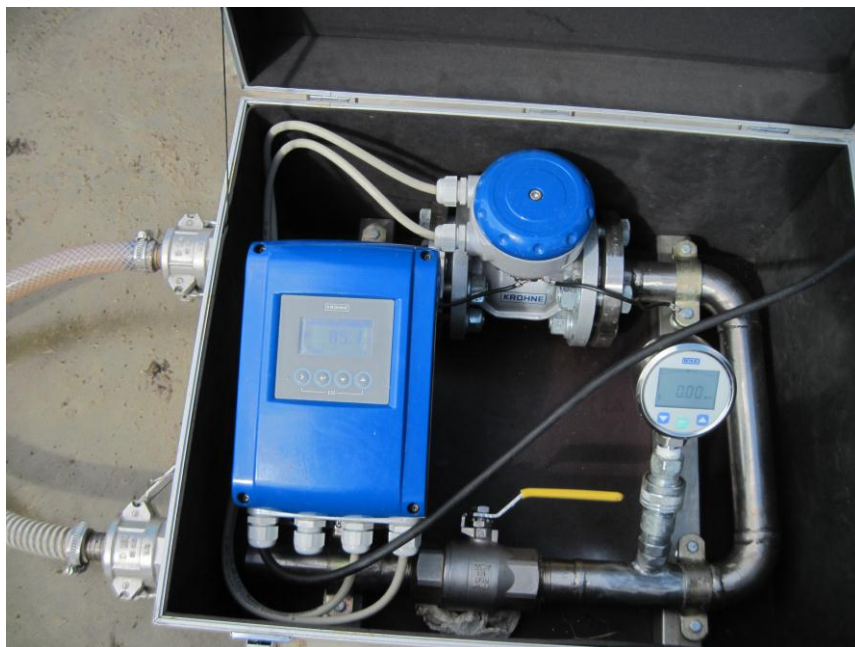
Slika 15. Uređaj za kontrolu protoka crpke *Krohne*

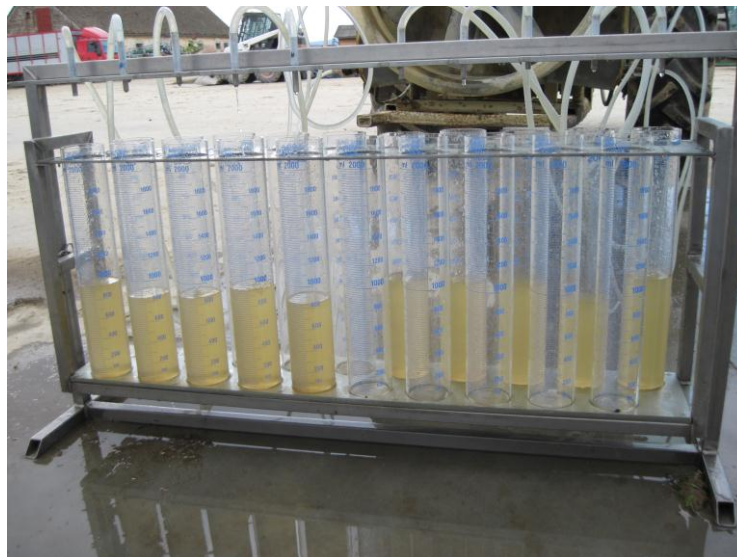
Na raspršivače su postavljene crvene mlaznice LECHLER TR 8004, koje pri radnom tlaku od 10 bar ostvaruju protok od 2,88 l/min. Pri ispitivanju protoka mlaznica dopušteno je odstupanje od $\pm 10\%$ protoka od nazivnog. Slika 16. prikazuje uređaj za testiranje protoka mlaznica prema njihovom položaju na raspršivaču.

Slika 16. Testiranje protoka mlaznica i raspodjele tekućine

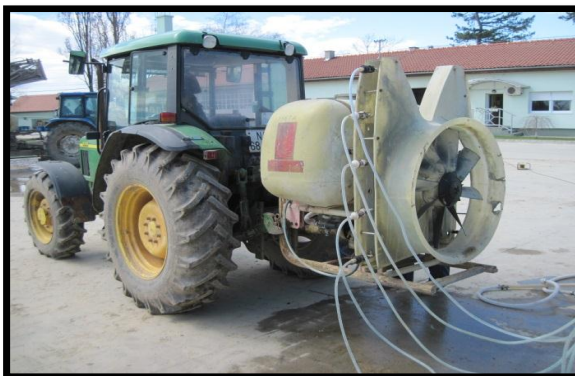
Prikaz ispravnosti pojedinog raspršivača prikazan je na slijedećim obrascima. Mlaznice koje su začepljene označene su crvenom bojom i one se nakon čišćenja mogu još koristiti, a mlaznice označene plavom bojom su potrošene i nisu za uporabu.

Vlasnik:	Osilovac BELOBRADIĆ			Manometar (5 - 10 - 15 bar)	5 bara	10 bara	15 bara	Prihvatljiv
UUPG	Da	Osilovačka			5	10	15	Da
Tehnički sustav	agromehanika 400l			Kapacitet crpke I	90	86,3	-4,11	Da
	nošeni		400l	Broj okretaja PVTa	536	okretaja /min		
Mlaznice kom.	10	lechler TR80-04			Zaštita vratila	Ispravno		postavljena
Radni tlak (bar)	12	3,16	l/min		Opće stanje	ZADOVOLJAVA		
Mlaznica br.		+ - (%)				+ - (%)		Mlaznica br.
1	2,56	-19				-42	1,84	1
2	2,56	-19				-37	2	2
3	1,76	-44				-68	1	3
4	1,1	-65				-68	1	4
5	2,2	-30				-29	2,24	5
6	0,00	-100				-100	0,00	6
7	0	-100				-100	0	7
8	0	-100				-100	0	8
9	0	-100				-100	0	9
10	0	-100				-100	0	10

Slika 17. Skupni izvještaj za raspršivač AGP 600 - Belobradić

- Od ukupno 8 ispitanih manometara smo kod njih 3 utvrđen je pravilan rad, dok su preostali radili sa greškom. Svi neadekvatni manometri zamijenjeni su novim,

- Mlaznice kod kojih je utvrđen veći protok od 10% od tabličnih vrijednosti bile su zamijenjene novim istih oznaka,

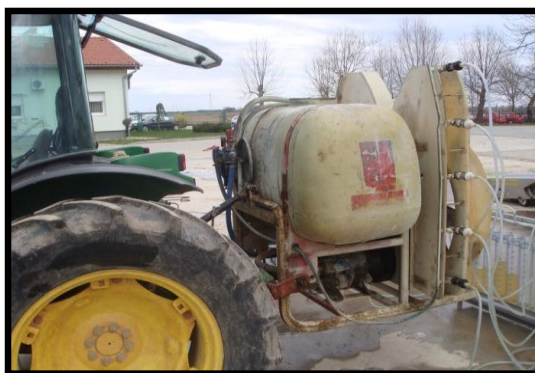
Manometar (5 - 10 - 15 bar)	5 bara	10 bara	15 bara	Prihvatljiv
	6	12,5	19,7	Ne
Kapacitet crpke l	90	85,1	-5,44	Da
Broj okretaja PVTa	536	okretaja /min		
Zaštita vratila	Ispravno		postavljena	
Opće stanje	ZADOVOLJAVA		NEZADOVOLJAVA

Mlaznica br.		+ - (%)
1	2,8	2
2	2,56	-7
3	2,72	-1
4	2,4	-12
5	0,5	-82
6	0,00	-100
7	0	-100
8	0	-100
9	0	-100
10	0	-100

+ - (%)		Mlaznica br.
-8	2,52	1
-8	2,52	2
-12	2,4	3
-4	2,64	4
4	2,84	5
-100	0,00	6
-100	0	7
-100	0	8
-100	0	9
-100	0	10

Slika 18. Skupni izvještaj za raspršivač AGP 600 - Bošnjaković

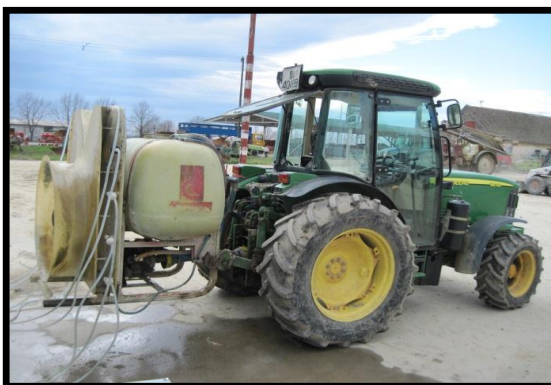
Vlasnik:	Osilovac BOLJKOVAC		
UUPG	Da	Osilovačka	
Tehnički sustav	agromehanika 400l		
	nošeni		400l
Mlaznice kom.	10	Iechler TR80-04	
Radni tlak (bar)	11	3	l/min
Mlaznica br.		+ - (%)	
1	4	33	
2	3,4	13	
3	3,12	4	
4	2,04	-32	
5	2,72	-9	
6	0,00	-100	
7	0	-100	
8	0	-100	
9	0	-100	
10	0	-100

Manometar (5 - 10 - 15 bar)	5 bara	10 bara	15 bara	Prihvatljiv
	6	11,7	16,5	Ne
Kapacitet crpke l	90	88	-2,22	Da
Broj okretaja PVTa	536	okretaja /min		
Zaštita vratila	Ispravno		postavljena	
Opće stanje	ZADOVOLJAVA		NEZADOVOLJAVA

+ - (%)		Mlaznica br.
	-35	1,96	1
	0	3	2
	7	3,2	3
	-27	2,2	4
	-7	2,8	5
	-100	0,00	6
	-100	0	7
	-100	0	8
	-100	0	9
	-100	0	10

Slika 19. Skupni izvještaj za raspršivač AGP 600 - Boljkovac

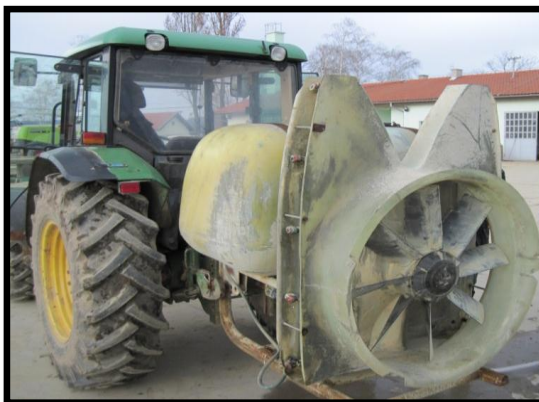
Vlasnik:	Osilovac DRAGIĆ			Manometar (5 - 10 - 15 bar)	5 bara	10 bara	15 bara	Prihvatljiv
UUPG	Da	OsilovaĀka			5,8	11	14,5	Da
TehniĀki sustav	agromehanika 400l			Kapacitet crpke l	90	87	-3,33	Da
	nošeni		400l	Broj okretaja PVTa	536	okretaja /min		
Mlaznice kom.	10	lechler TR80-04			Zaštita vratila	Ispravno		postavljena
Radni tlak (bar)	8	2,58	l/min			Opće stanje	ZADOVOLJAVA	NEZADOVOLJAVA
Mlaznica br.		+ - (%)				+ - (%)		Mlaznica br.
1	2,12	-18				-26	1,92	1
2	2,04	-21				-72	0,72	2
3	2,2	-15				-26	1,92	3
4	2,36	-9				-23	1,98	4
5	1,96	-24				-4	2,48	5
6	0,00	-100				-100	0,00	6
7	0	-100				-100	0	7
8	0	-100				-100	0	8
9	0	-100				-100	0	9
10	0	-100				-100	0	10

Slika 20. Skupni izvještaj za raspršivaĀ AGP 600 - Dragić

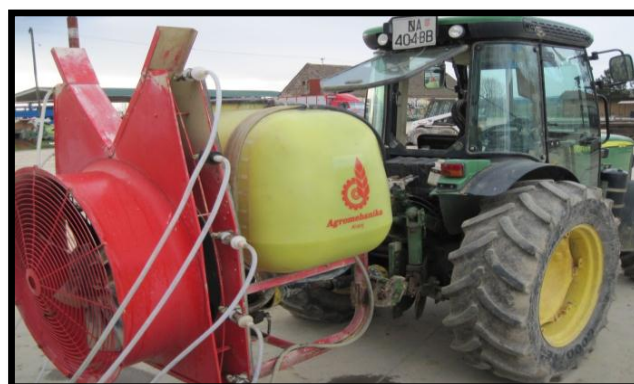
Vlasnik:	Osilovac FORINŠIĆ		
UUPG	Da	Osilovačka	
Tehnički sustav	agromehanika 400l		
	nošeni		400l
Mlaznice kom.	10	Iechler TR80-04	
Radni tlak (bar)	10	2,88	l/min
Mlaznica br.		+ - (%)	
1	2,96	3	
2	1,88	-35	
3	1,76	-39	
4	3,56	24	
5	2,48	-14	
6	0,00	-100	
7	0	-100	
8	0	-100	
9	0	-100	
10	0	-100

Manometar (5 - 10 - 15 bar)	5 bara	10 bara	15 bara	Prihvatljiv
	5,2	10,5	16,3	Da
Kapacitet crpke l	90	88	-2,22	Da
Broj okretaja PVTa	536	okretaja /min		
Zaštita vratila	Ispravno		postavljena	
Opće stanje	ZADOVOLJAVA		NEZADOVOLJAVA

+ - (%)		Mlaznica br.
	-1	2,84	1
	-25	2,16	2
	-24	2,2	3
	-44	1,6	4
	-17	2,4	5
	-100	0,00	6
	-100	0	7
	-100	0	8
	-100	0	9
	-100	0	10

Slika 21. Skupni izvještaj za raspršivač AGP 600 - Forinšić

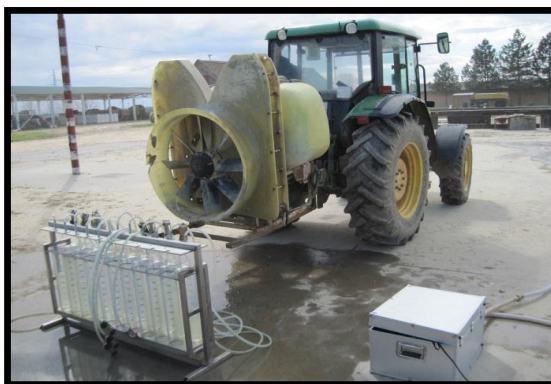
Vlasnik:	Osilovac KUNŠTEK			Manometar	5 bara	10 bara	15 bara	Prihvatljiv
UUPG	Da	Osilovačka		(5 - 10 - 15 bar)	6	12	17,5	Ne
Tehnički sustav	agromehanika 400l			Kapacitet crpke l	90	84,2	-6,44	Da
	nošeni		400l	Broj okretaja PVTa	536	okretaja /min		
Mlaznice kom.	10	Iechler TR80-04		Zaštita vratila	Ispravno		postavljena	
Radni tlak (bar)	10	2,88	l/min	Opće stanje	ZADOVOLJAVA		NEZADOVOLJAVA	
Mlaznica br.		+ - (%)			+ - (%)			Mlaznica br.
1	1	-65			25	3,6	1	
2	2,16	-25			-36	1,84	2	
3	1,64	-43			-39	1,76	3	
4	1,6	-44			-47	1,52	4	
5	1,76	-39			-58	1,2	5	
6	0,00	-100			-100	0,00	6	
7	0	-100			-100	0	7	
8	0	-100			-100	0	8	
9	0	-100			-100	0	9	
10	0	-100			-100	0	10

Slika 22. Skupni izvještaj za raspršivač AGP 600 - Kunštek

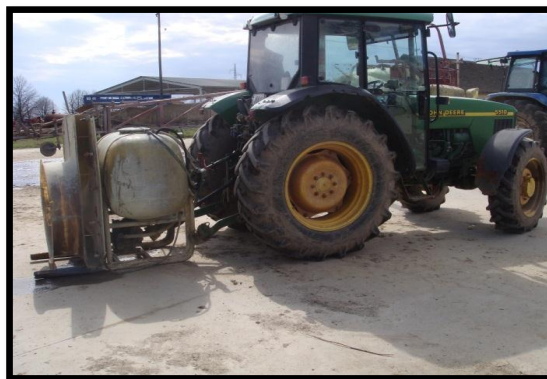
Vlasnik:		Osilovac PAJTL		Manometar (5 - 10 - 15 bar)	5 bara	10 bara	15 bara	Prihvatljiv
UUPG		Da	Osilovačka		6	12	16	Ne
Tehnički sustav		agromehanika 400l		Kapacitet crpke l	90	82	-8,89	Da
		nošeni	400l	Broj okretaja PVTa	536 okretaja /min			
Mlaznice kom.		10	Iechler TR80-04	Zaštita vratila	Ispravno		postavljena	
Radni tlak (bar)		9	2,74	Opće stanje	ZADOVOLJAVA		NEZADOVOLJAVA	
Mlaznica br.		+ - (%)			+ - (%)		Mlaznica br.	
1	2,6	-5			-49	1,4	1	
2	4,85	77			1	2,76	2	
3	2,56	-7			15	3,16	3	
4	1,24	-55			2	2,8	4	
5	0	-100			-100	0	5	
6	0,00	-100			-100	0,00	6	
7	0	-100			-100	0	7	
8	0	-100			-100	0	8	
9	0	-100			-100	0	9	
10	0	-100			-100	0	10

Slika 23. Skupni izvještaj za raspršivač AGP 600 - Pajtl
