Vladimir Pavlik

**ISPITIVANJE RASPRŠIVAČA TIFONE VENTO PRIMJENOM NORME**

**HRN EN ISO 16122-3**

**Diplomski rad**

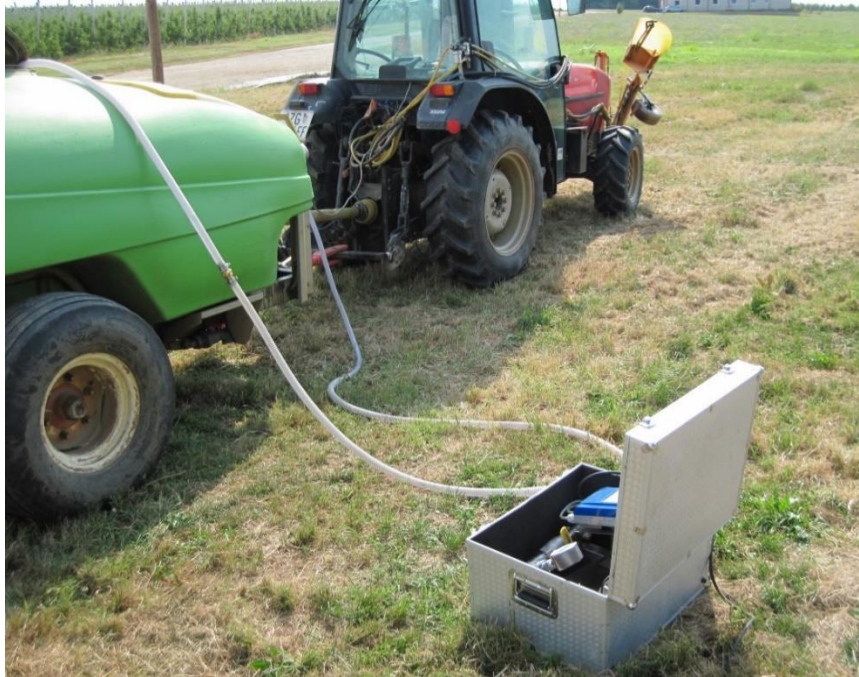
Slika 3. Mjerenje protoke crpke i vraćanje tekućine u spremnik raspršivača

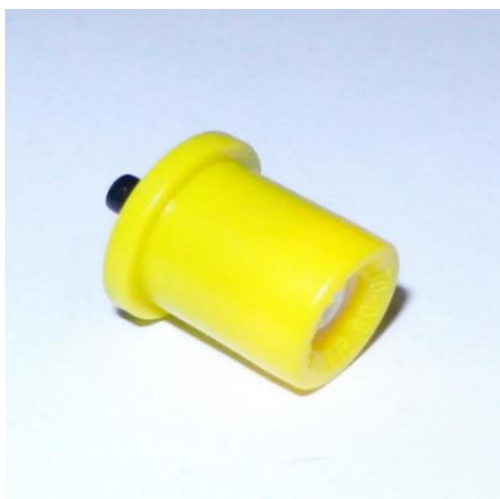
Slika 12. Mlaznica Lechler TR8002C

Mjerenjem volumnog protoka kod mlaznica Lechler TR 8002 utvrđena su veća odstupanja na lijevoj strani od dozvoljenih  $\pm 10\%$  kod mlaznica na broju 5 i 7. Na desnoj strani raspršivača pri radnom tlaku od 3 bar značajnija odstupanja zabilježena su kod mlaznica na broju 2, 3 i 6.

Nakon ukazanog problema rukovatelj je zamjenio dotrajale mlaznice novim te je postupak ispitivanja nastavljen. Izmjenom mlaznica evidentirano je da su mlaznice žute boje Lechler TR 8002 zadovoljile traženi kriterij mogućnosti odstupanja od  $\pm 10\%$  u odnosu na tabličnu vrijednost kod 3 bar.

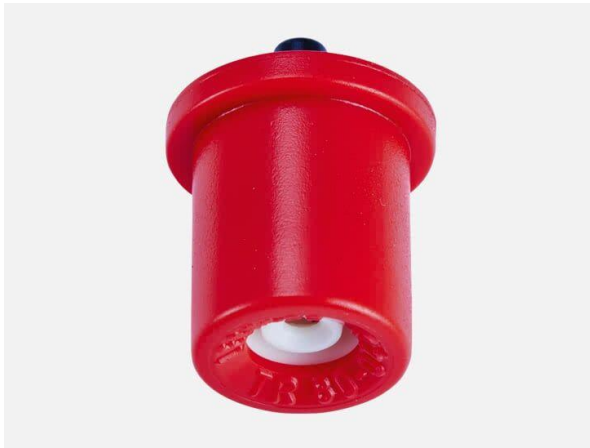
Slika 13. Mlaznica Lechler TR8002C

Provjerom ispravnost mlaznica Lechler TR 8004 (crvene boje) utvrđeno je da su mlaznice na lijevoj strani raspršivača pod brojevima 1, 3 i 6 neispravne te neudovoljavaju traženom kriteriju. Također na desnoj strani raspršivača mlaznica pod brojem 1 bila je začepljena, a mlaznice pod brojevima 5 i 7 imale su veću protoku od + 10 % u odnosu na tabličnu vrijednost. Mlaznice s većim protokom zamjenjene su novima, a začepljena mlaznica je očišćena. Nakon ponovnog testiranja raspršivača, na lijevoj i desnoj strani kontrolirane mlaznice zadovoljile su traženi kriterij te je to saznanje unešeno u kompjuterski sustav u poseban obrazac.

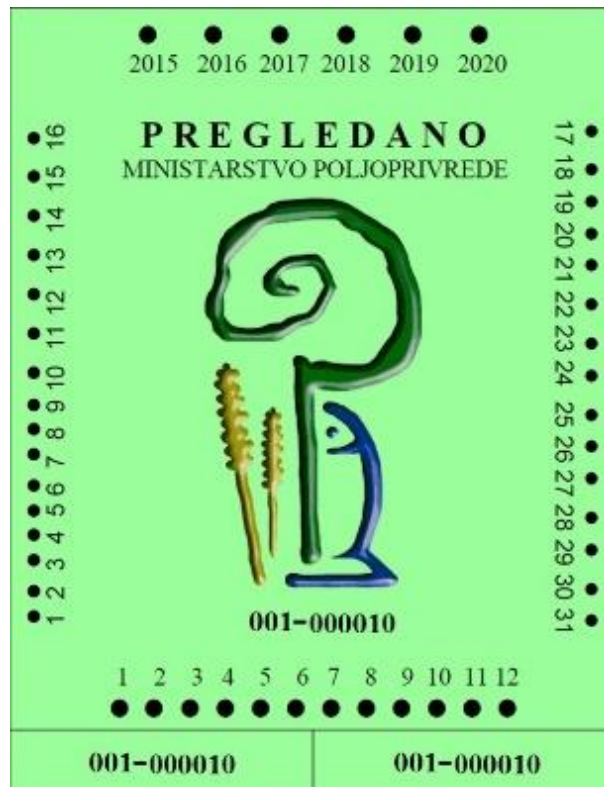
Skupni prikaz testiranja raspršivača *Tifone VENTO – 1000* upisuje se u obrazac (Slika 14.) u kompjuterskom programu Ministarstva Poljoprivrede Republike Hrvatske te mu se temeljem zadovoljavanja traženih kriterija o kvaliteti rada dodjeljuje znak (Slika 15).

Slika 15. Naljepnica ispravnosti tehničkog sustava
