**ISPITIVANJE RASPRŠIVAČA TIFONE VENTO PRIMJENOM NORME**

**HRN EN ISO 16122-3**

**Diplomski rad**

### 3.3. Traktorski vučeni raspršivač *Tifone VENTO - 1000*

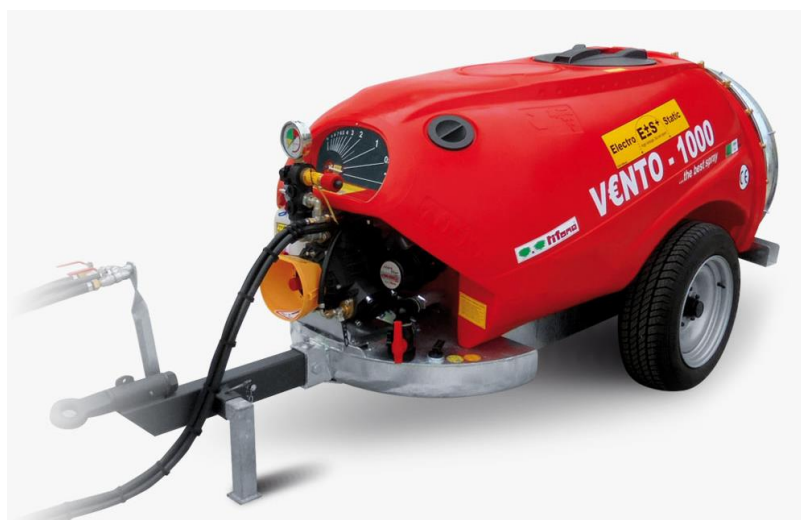
Slika 5. Raspršivač Tifone VENTO – 1000

Vučeni je traktorski raspršivač projektiran i konstruiran za precizno raspršivanje voćnjaka te vinograda, široki je krug upotrebe. Takve je konstrukcije da omogućava dobar pregled nad djelovanjem stroja a također i nad raspršivanjem u samim nasadima. Vučeni raspršivač *Tifone Vento 1000* opremljen je spremnikom tekućine obujma 1.000 litara. Mlaznice *Lechler TR 8004C i TR 8002C* postavljene su polukružno na obodu usmjerivača po 7 mlaznica sa svake strane. Ventilator se sastoji od 8 lopatica, a promjer ventilatora iznosi 825 mm. Brzinu zračne struje moguće je podešavati promjenom radnog položaja lopatica ventilatora. Na raspršivač je instalirana klipno-membranska crpka proizvođača *Tifone TEA 110* kapaciteta 110 l/min (model crpke *110 VD* s dvije membrane) a najveći dopušteni radni tlak je 50 bar.

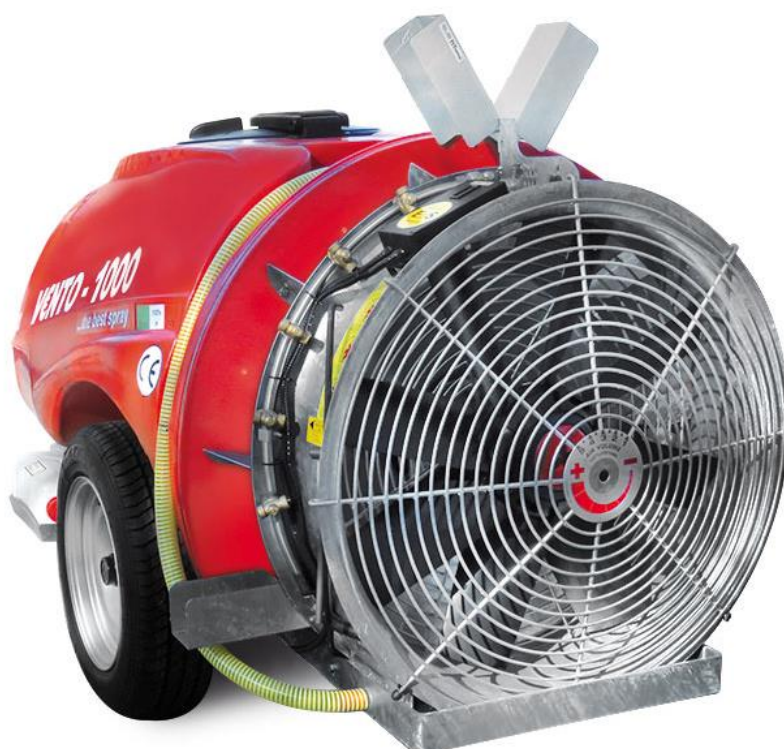
Slika 6. Usmjerivači zraka (doljnji i gornji)

Razvodni ventili služe za zatvaranje i otvaranje vode za mješanje i za zatvaranje i otvaranje sekcija odnosno pojedinog vijenca prskanje. Usmjerivač je izrađen najčešće od metala ili plastike. Osnovna i glavna svrha je pravilno usmjeravanje zračne struje koju stvara ventilator.

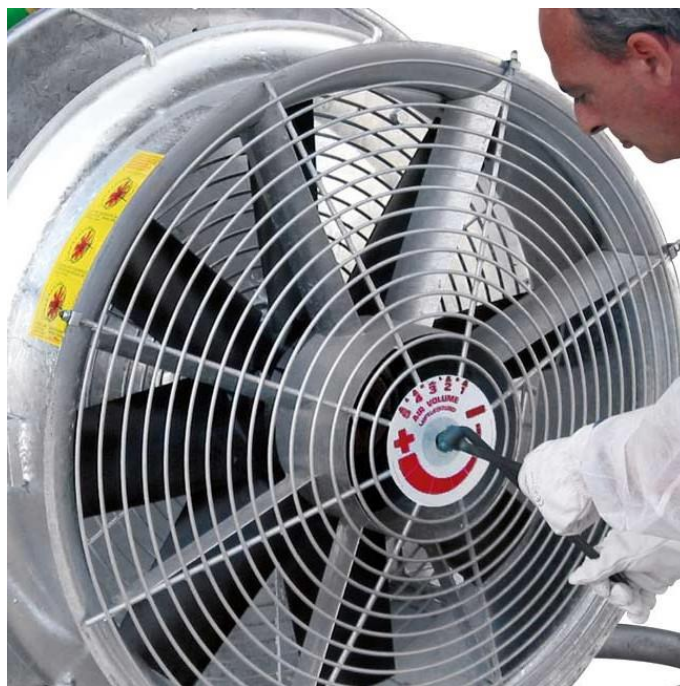
Slika 7. Ventilatorski sustav raspršivača Tifone VENTO - 1000

Ventilator je aksijalni ima svrhu stvaranje zračne struje kako bi se poboljšala kvaliteta nanošenja škropiva na biljne dijelove. Na ventilatoru se može podešavati kut samih lopatica na skali od 1 do 5. Najmanja izlazna brzina je na broju 1 dok je najveća na broju 5. Promjer ventilatora je 825 mm.

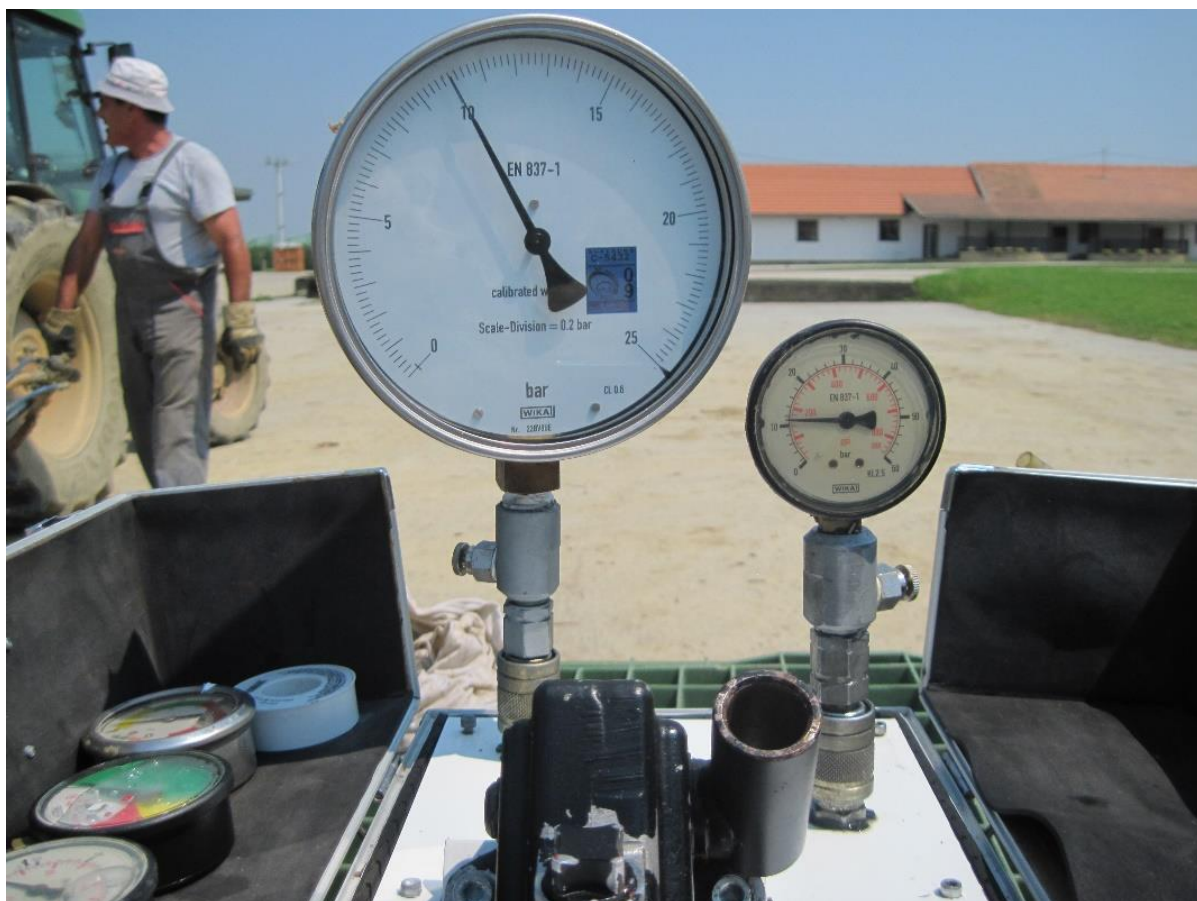
Slika 9. Uređaj *Volos* za ispitivanje ispravnosti rada manometra

Komparator tlaka *Volos* prema standardu EN 837-1 posjeduje kontrolni manometar (Slika 4.) sa klasom točnosti 0,6, te s mjernim područjem do 25 bar. Na uređaj *Volos* postavlja se kontrolni manometar i manometar koji se treba provjeriti.

Iz Tablice 3. utvrđene vrijednosti odstupanja tlaka na ispitnom manometru u odnosu na vrijednosti kontrolnog manometra nalaze se u granicama ispod dozvoljenih  $\pm 10\%$ . Temeljem toga manometar zadovoljava i može se smatrati ispravnim. Najveća odstupanja manometra zabilježena su kod tlaka od 15 bar i iznose + 8,66 %.

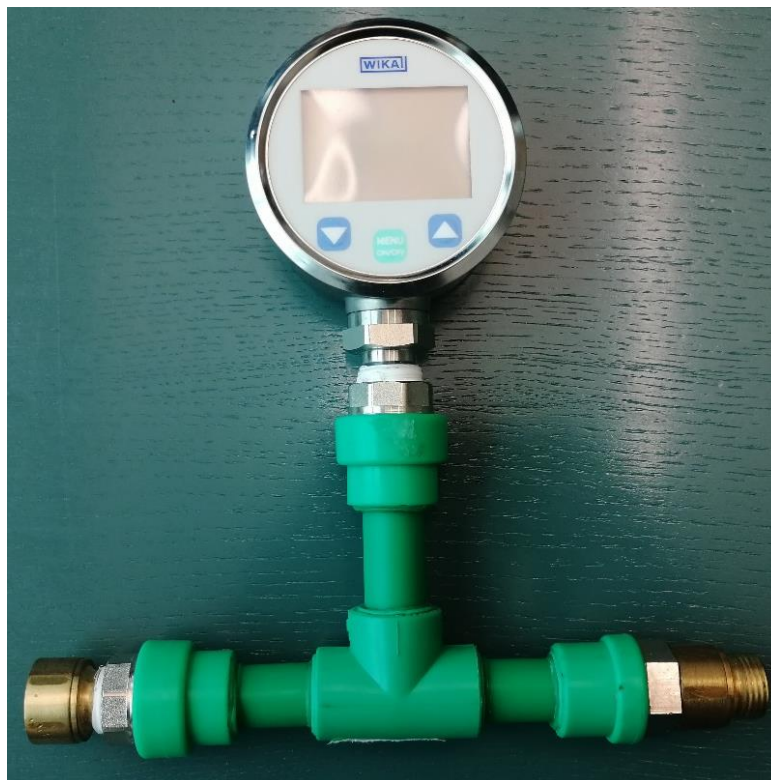
Slika 10. Kontrolni digitalni manometar s nosačem mlaznice

Ispitivanje ostvarenih vrijednosti tlaka (bar) na vijencu nosača mlaznica ostvareno je pri radnom tlaku na od 3 bar upotrebom digitalnog manometra (Slika 10.) na koji je ugrađen nosač mlaznice. Na ovaj način mjerenje je obavljeno u vrijeme rada mlaznica te se može vrlo brzo ustanoviti pad tlaka a samim time i protoke ( $l\ min^{-1}$ ) ovisno o položaju mlaznica na nosaču vijenca.

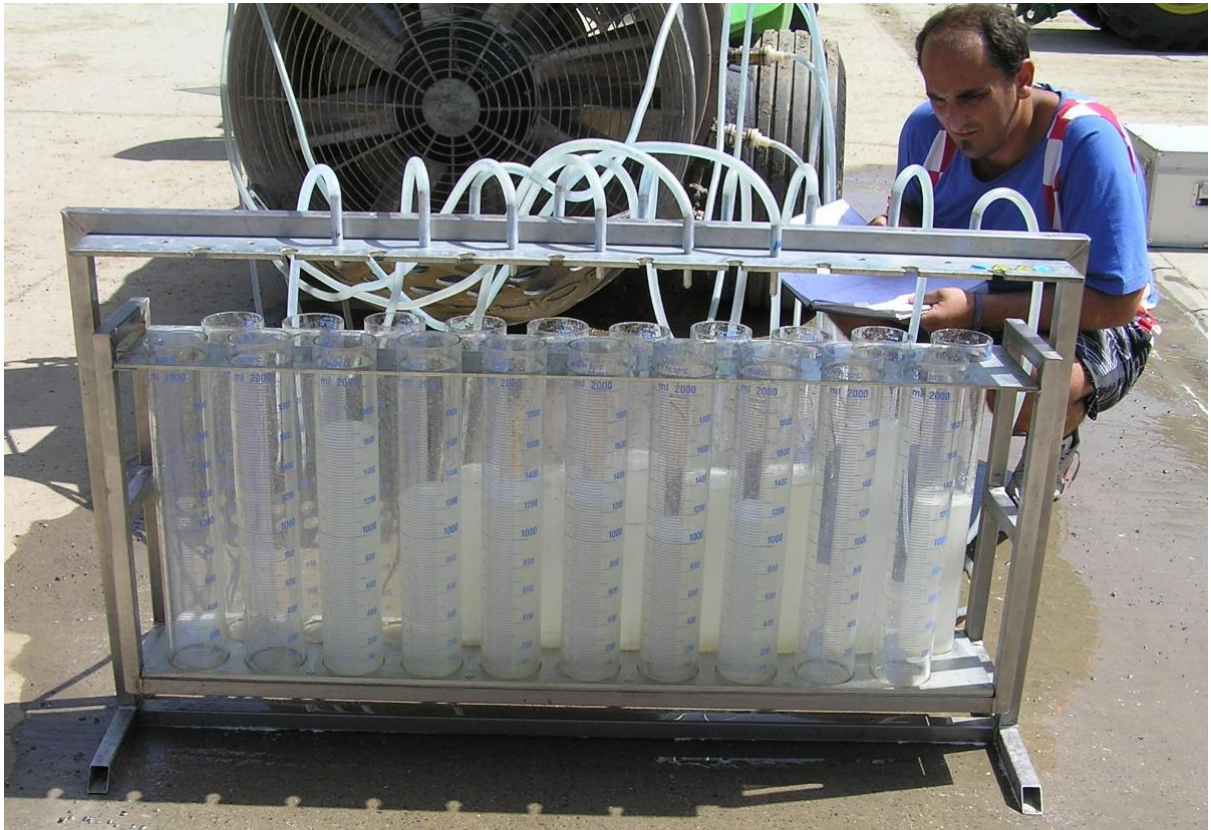
Slika 11. Mjerenje i očitavanje volumnog protoka mlaznica

Mjerenjem volumnog protoka kod mlaznica Lechler TR 8002 utvrđena su veća odstupanja na lijevoj strani od dozvoljenih  $\pm 10\%$  kod mlaznica na broju 5 i 7. Na desnoj strani raspršivača pri radnom tlaku od 3 bar značajnija odstupanja zabilježena su kod mlaznica na broju 2, 3 i 6.

Provjerom ispravnost mlaznica Lechler TR 8004 (crvene boje) utvrđeno je da su mlaznice na lijevoj strani raspršivača pod brojevima 1, 3 i 6 neispravne te neudovoljavaju traženom kriteriju. Također na desnoj strani raspršivača mlaznica pod brojem 1 bila je začepljena, a mlaznice pod brojevima 5 i 7 imale su veću protoku od + 10 % u odnosu na tabličnu vrijednost. Mlaznice s većim protokom zamjenjene su novima, a začepljena mlaznica je očišćena. Nakon ponovnog testiranja raspršivača, na lijevoj i desnoj strani kontrolirane mlaznice zadovoljile su traženi kriterij te je to saznanje unešeno u kompjuterski sustav u poseban obrazac.

Nakon ukazanog problema rukovatelj je zamjenio dotrajale mlaznice novim te je postupak ispitivanja nastavljen. Izmjenom mlaznica evidentirano je da su mlaznice žute boje Lechler TR 8002 zadovoljile traženi kriterij mogućnosti odstupanja od  $\pm 10\%$  u odnosu na tabličnu vrijednost kod 3 bar.
