2020

ISPITIVANJE RASPRŠIVAČA TIFONE VENTO PRIMJENOM NORME

HRN EN ISO 16122-3

Diplomski rad

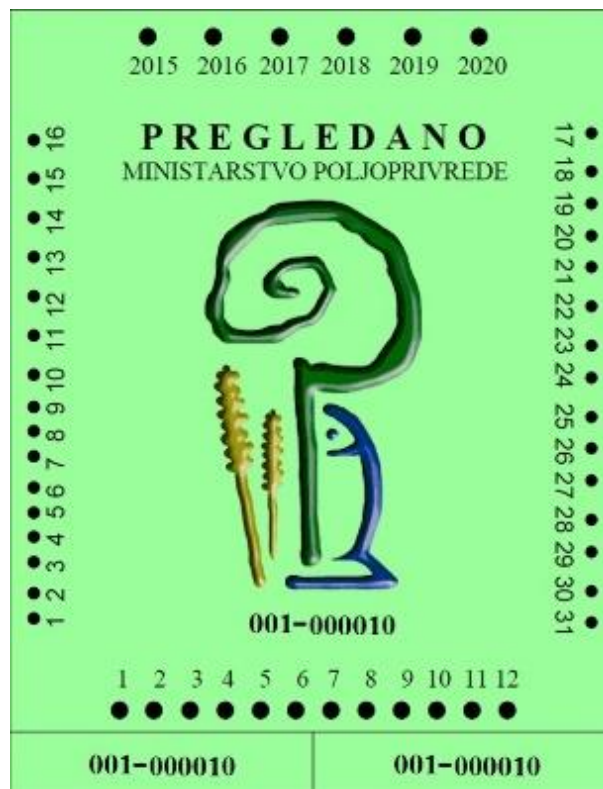
Skupni prikaz testiranja raspršivača *Tifone VENTO – 1000* upisuje se u obrazac (Slika 14.) u kompjuterskom programu Ministarstva Poljoprivrede Republike Hrvatske te mu se temeljem zadovoljavanja traženih kriterija o kvaliteti rada dodjeljuje znak (Slika 15).

Slika 15. Naljepnica ispravnosti tehničkog sustava
