**ISPITIVANJE RASPRŠIVAČA TIFONE VENTO PRIMJENOM NORME**

**HRN EN ISO 16122-3**

**Diplomski rad**

### 3.3. Traktorski vučeni raspršivač *Tifone VENTO - 1000*

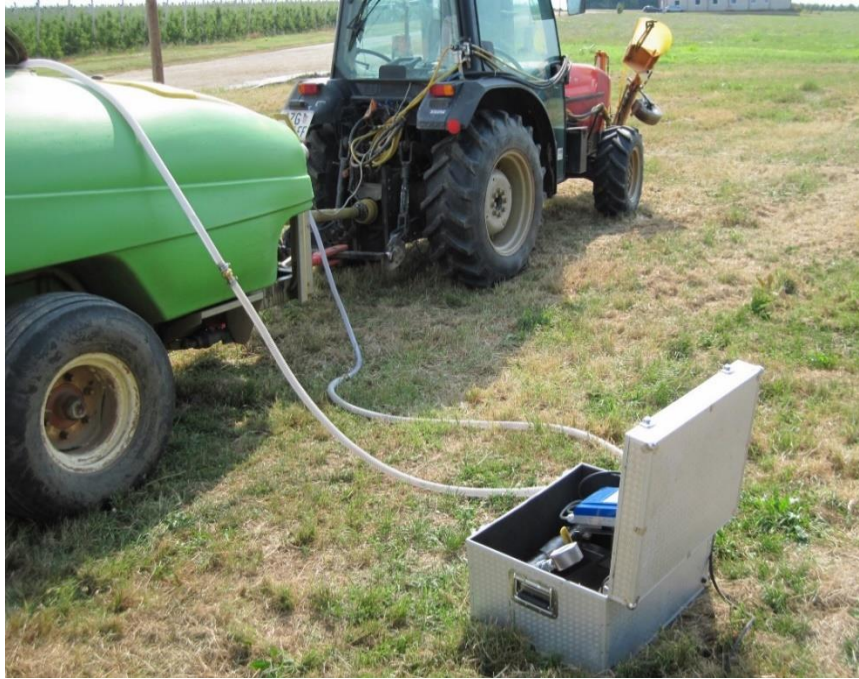
Slika 3. Mjerenje protoke crpke i vraćanje tekućine u spremnik raspršivača

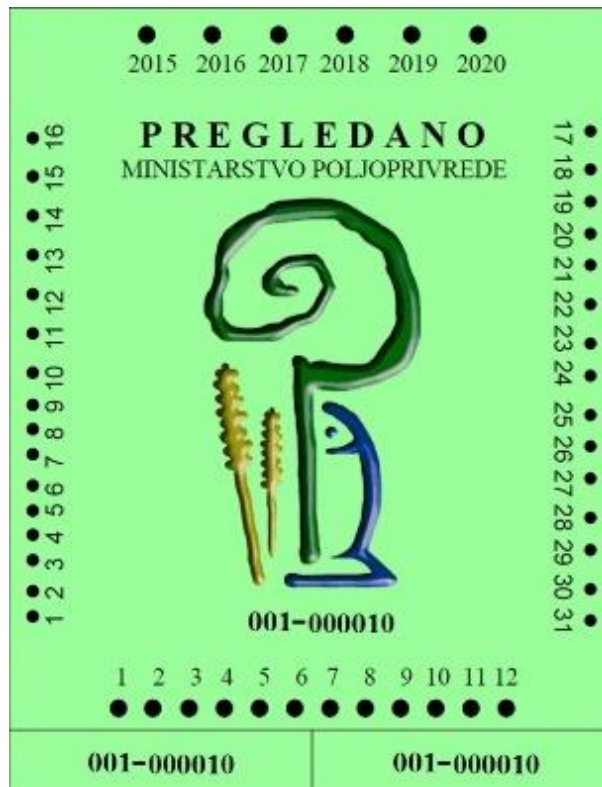
Skupni prikaz testiranja raspršivača *Tifone VENTO – 1000* upisuje se u obrazac (Slika 14.) u kompjuterskom programu Ministarstva Poljoprivrede Republike Hrvatske te mu se temeljem zadovoljavanja traženih kriterija o kvaliteti rada dodjeljuje znak (Slika 15).

Slika 15. Naljepnica ispravnosti tehničkog sustava
