Utvrđivanje kvalitete rada ratarskih mlaznica

Master's thesis / Diplomski rad

UTVRĐIVANJE KVALITETE RADA RATARSKIH MLAZNICA
Diplomski rad

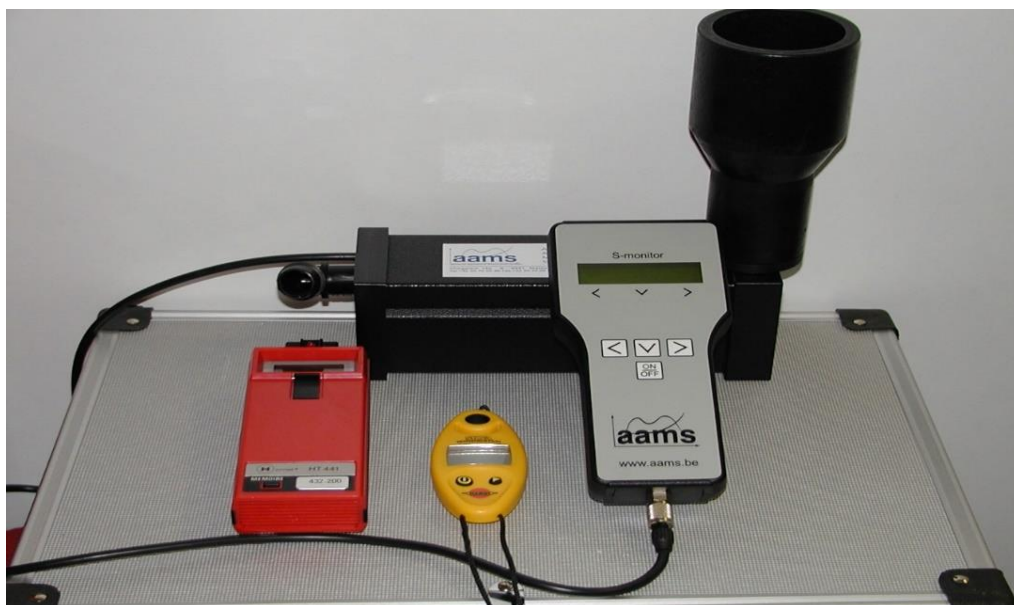
Slika 3. Uređaj za mjerenje protoka pojedinačnih mlaznica
(Izvor: Toma, 2022.)

Provjera rada pojedinačnih mlaznica na nosećem okviru ratarske prskalice obavljeno je ručnim mjeračem danske tvrtke AAMS. Osnovni model prikazan je na Slici 3.

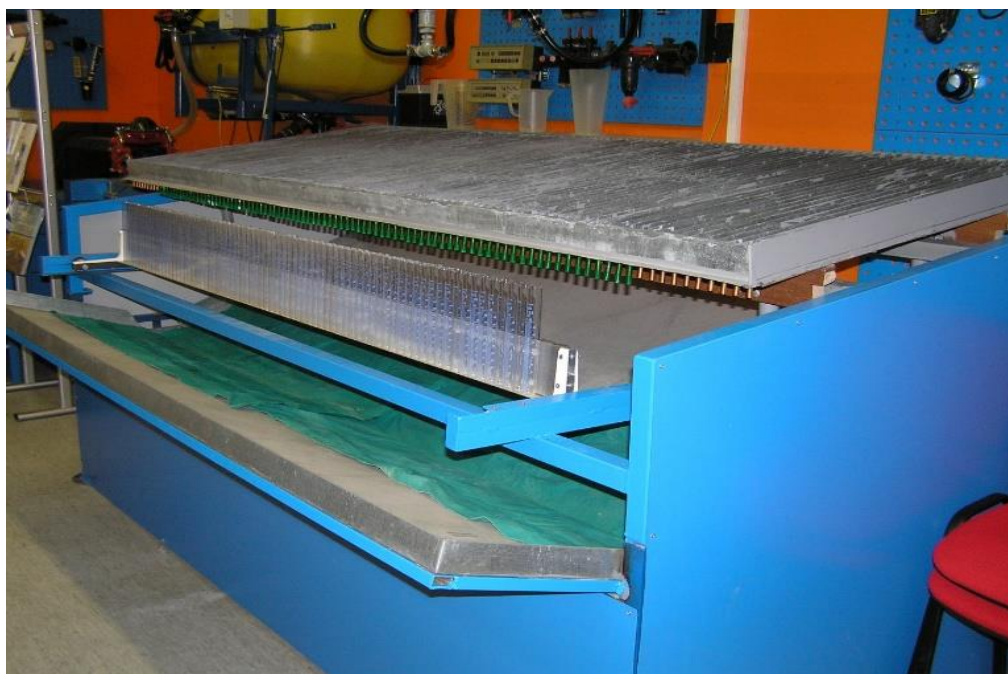
Slika 4. Ispitni stol za utvrđivanje površinske raspodjele tekućine mlaznica u
Zavodu za poljoprivrednu tehniku i obnovljive izvore energije
(Izvor: Toma, 2022.)

Mlaznice za kontrolu postavljaju se u nosač okomito iznad pregradnih limova ispitnog stola. Na nosaču se nalazi pet mjesta za mlaznice koje imaju svoj nosač te se mogu mijenjati bez skidanja. Odmah iznad mlaznica nalazi se manometar promjera 100 mm točnosti razreda 06 koji pokazuje tlak tekućine u vrijeme testiranja. Tekućinu koja dolazi u mlaznice dovodi crpka maksimalnog kapaciteta 65 l min^{-1} . Na kraju pregradnih limova tj. stola nalaze se epruvete čija je širina 25 mm koje su postavljene jedna do druge, u dužini od 2 m. Tekućina koja dođe na širinu stola od 25 mm bude usmjerena u kontrolne epruvete na kojima se nalaze oznake od 1 ml. Osim crpkom, voda za testiranje može se dovesti do mlaznica i pomoću gradske mreže preko regulatora tlaka. Mjerenja površinske raspodjele obavljena su 5 puta na 5 mlaznica slučajnim odabirom pri tlaku od 3 bara i pri radnoj visini od 50 cm. Temperature zraka iznosile su 20 do 22 °C, a temperatura vode iznosila je od 19,6 do 22,3 °C, dok je relativna vlažnost zraka bila ispod 65 %. Svi ovi podaci mjereni su pomoću meteorološke postaje tvrtke "Hobbo".

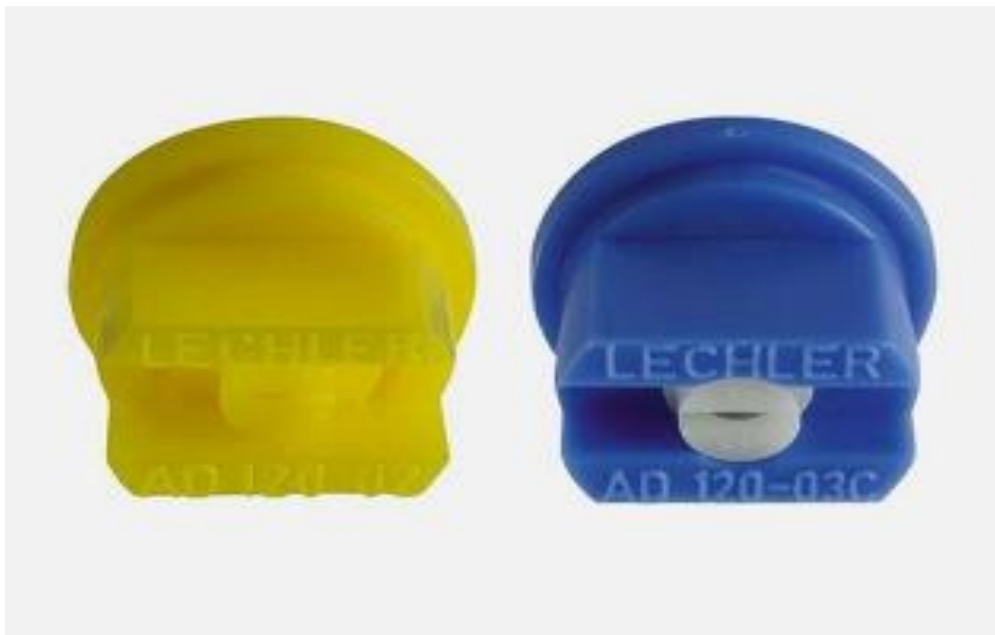
Slika 12. Izgled „anti drift“ mlaznice lepezastoga mlaza tvrtke „Lechler“ oznake AD

Ove standardne mlaznice mogu se ugraditi u sve vrste nosećih kapa promjera 8 mm AF po ISO standardima. Imaju kapljice srednje veličine i velike, malo zanošenje, čak i za male doze l/ha. Prvenstveno se koriste za primjenu sredstava za biljnu zaštitu, tekuću fertilizaciju i regulatora rasta. AD mlaznice izrađene su tako da mogu isprskati hektarsku dozu od 71 do 190 litara, pri brzini gibanja prskalice od 10 km/h i pri radnom tlaku od 3 bar. Te standardne mlaznice s lepezastim mlazom rade pod kutom od 120 stupneva a te su izrađene od termički obrađene plastike (POM), a u proizvodnji postoje i mlaznice s keramičkim uloškom. Veličina po ISO standardu im je od 015 do 04. Mlaznice se izrađuju u jednome dijelu s izmjenjivom pretkomorom. Ta posebno dizajnirana pretkomora smanjuje tvorbu nepoželjnih malih kapljica, te im ne dopušta izlazak izvan mlaznice.
