Utvrđivanje kvalitete rada ratarskih mlaznica

Master's thesis / Diplomski rad

UTVRĐIVANJE KVALITETE RADA RATARSKIH MLAZNICA
Diplomski rad

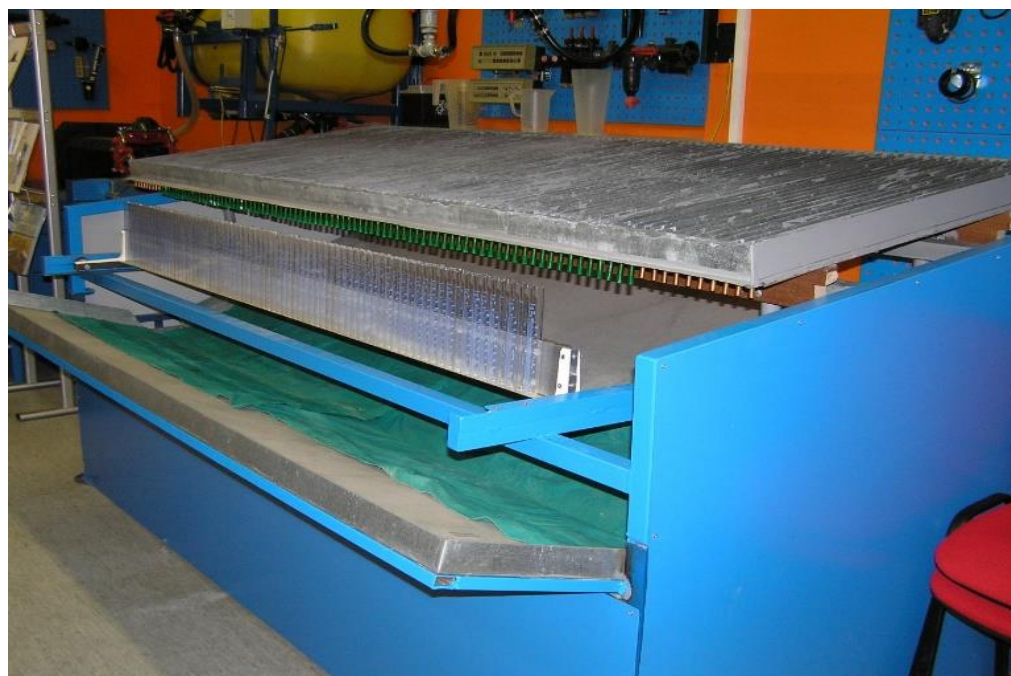
Slika 4. Ispitni stol za utvrđivanje površinske raspodjele tekućine mlaznica u
Zavodu za poljoprivrednu tehniku i obnovljive izvore energije
(Izvor: Toma, 2022.)

Mlaznice za kontrolu postavljaju se u nosač okomito iznad pregradnih limova ispitnog stola. Na nosaču se nalazi pet mjesta za mlaznice koje imaju svoj nosač te se mogu mijenjati bez skidanja. Odmah iznad mlaznica nalazi se manometar promjera 100 mm točnosti razreda 06 koji pokazuje tlak tekućine u vrijeme testiranja. Tekućinu koja dolazi u mlaznice dovodi crpka maksimalnog kapaciteta 65 l min^{-1} . Na kraju pregradnih limova tj. stola nalaze se epruvete čija je širina 25 mm koje su postavljene jedna do druge, u dužini od 2 m. Tekućina koja dođe na širinu stola od 25 mm bude usmjerena u kontrolne epruvete na kojima se nalaze oznake od 1 ml. Osim crpkom, voda za testiranje može se dovesti do mlaznica i pomoću gradske mreže preko regulatora tlaka. Mjerenja površinske raspodjele obavljena su 5 puta na 5 mlaznica slučajnim odabirom pri tlaku od 3 bara i pri radnoj visini od 50 cm. Temperature zraka iznosile su 20 do 22 °C, a temperatura vode iznosila je od 19,6 do 22,3 °C, dok je relativna vlažnost zraka bila ispod 65 %. Svi ovi podaci mjereni su pomoću meteorološke postaje tvrtke "Hobbo".

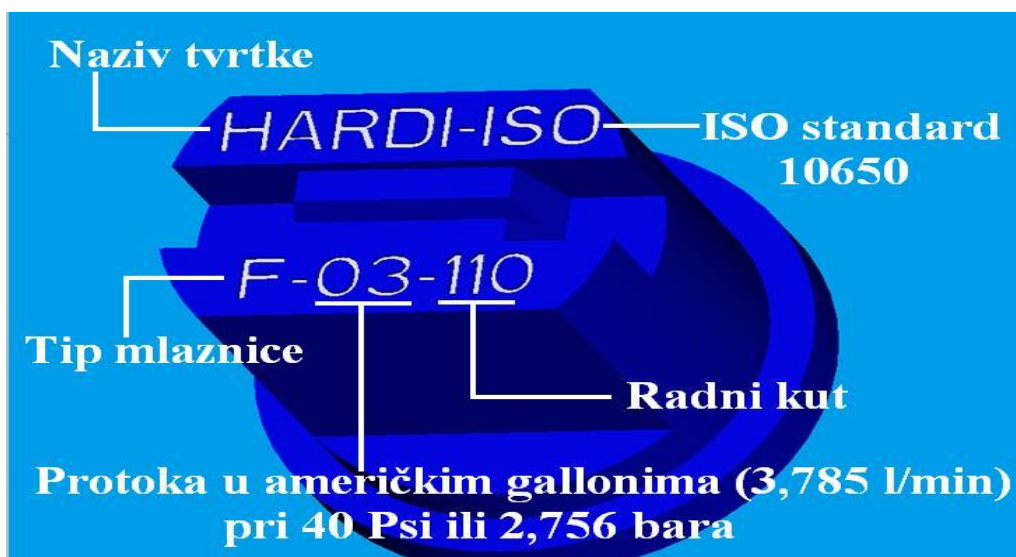
Slika 5. Prikaz oznaka na mlaznici s objašnjenjima pojedinih oznaka

mlaznici. Oznaka mlaznice sastoji se iz slovnih i broječnih simbola, koji označavaju: tip mlaznice, radni kut mlaza i veličinu otvora, odnosno protoku mlaznice.

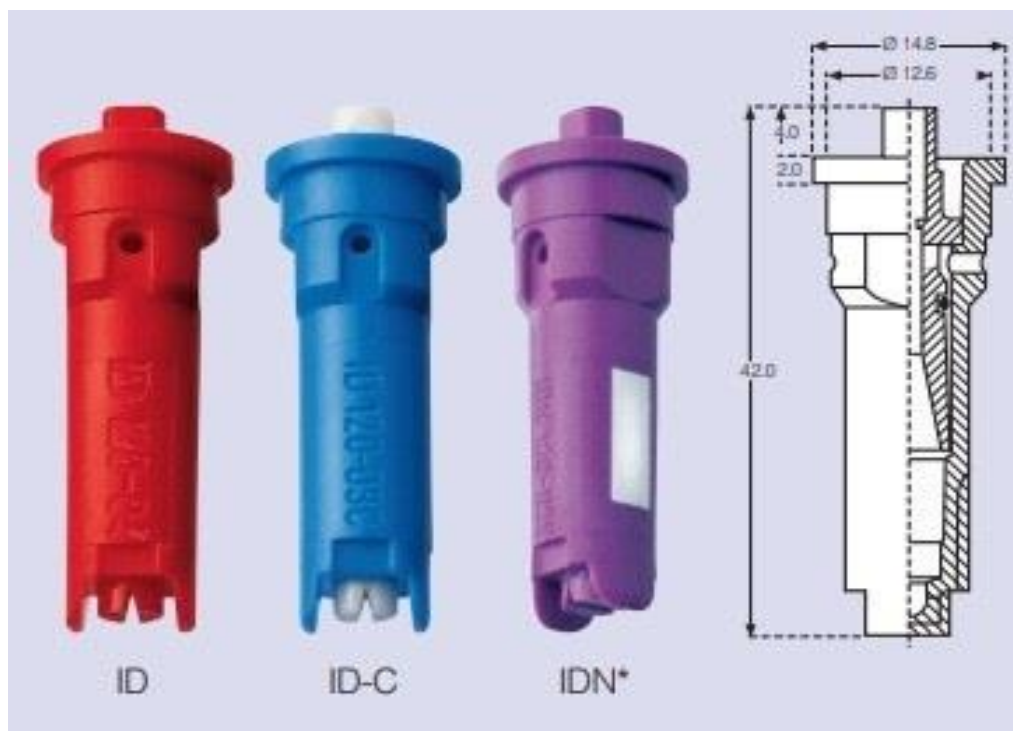
Slika 6. Injektorske mlaznice tvrtke „Lechler“ proizvođačkih oznaka *ID*, *ID-C* i *IDN*
(Izvor: www.lecher.com)

Zračno – injektorske mlaznice lepezastoga mlaza imaju iznimno malo zanošenje čak i pod većim radnim tlakom. Izrađene su od termički obrađene plastike ili s keramičkim uloškom. Značajno poboljšavaju pokrivenost površine zahvaljujući zračnim kapljicama. Koriste se u zaštiti svih ratarskih kultura i pri različitim radnim tlakovima.
