**SVEUČILIŠTE JOSIPA JURJA STROSSMAYERA
FAKULTET AGROBIOTEHNIČKIH ZNANOSTI U OSIJEKU**

ISPITIVANJE PROTOKA RATARSKIH MLAZNICA

Diplomski rad

Osijek, 2023.

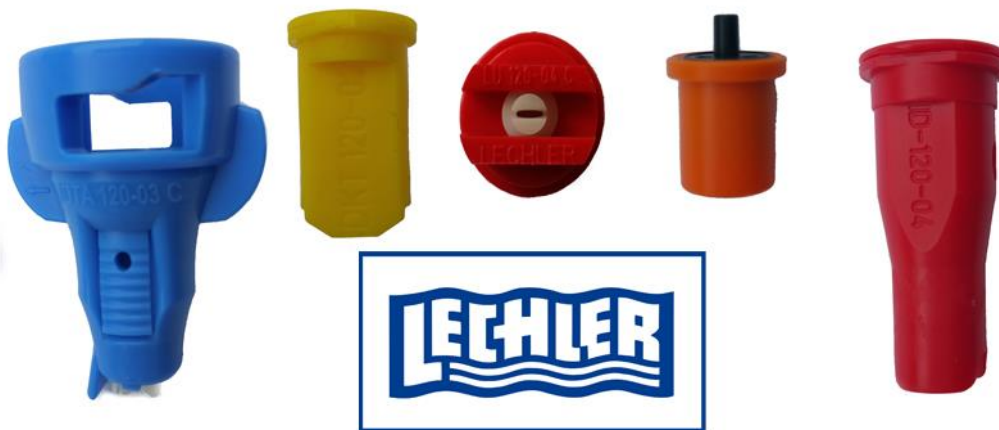
Slika 2: Lechler ratarske mlaznice

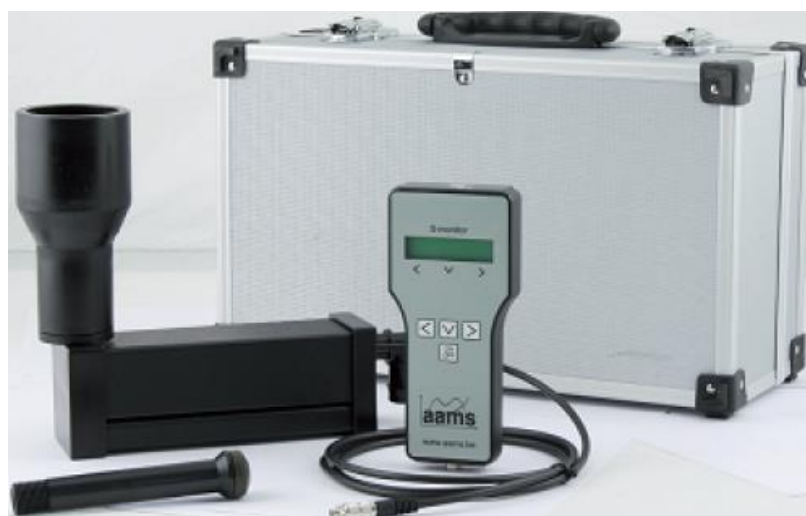
Slika 8: Uređaj Aams Salvarani Nozle tester

elektronski uređaj (Slika 7). Prije testiranja mlaznice je potrebno oprati, očistiti, te broјčano označiti, da bi se nakon toga postavile (10 kom.) u pomični nosač. Provjera se obavlja sa čistom vodom, odnosno bez uporabe sredstva za zaštitu bilja. Za potrebe ovoga istraživanja korišten je uređaj za testiranje mlaznica Aams Salvarani Nozzle Tester (Slika 8).

- Uporabom gore opisanog AAMS uređaja za mjerenje protoka mlaznica dobiveni su rezultati na osnovu kojih je bilo jasno koje mlaznice je potrebno pročititi, a koje zamijeniti.
