PERIVOJ ZRINJEVAC U OSIJEKU, PRIJE I POSLIJE OBNOVE

Undergraduate thesis / Završni rad

2013

Cilj ovog istraživanja je uočiti pozitivne i negativne strane obnove perivoja Zrinjevac. U ovom je radu proučena sva dostupna literatura i projektna dokumentacija, a detaljnom fotodokumentacijom snimljeno je sadašnje stanje perivojne cjeline, te je metodom komparacije i primjena metoda obnove dokazana kriva postavka ideje same obnove, a ukazano je i na mnoštvo pogrešaka pri izvedbi samog projekta.

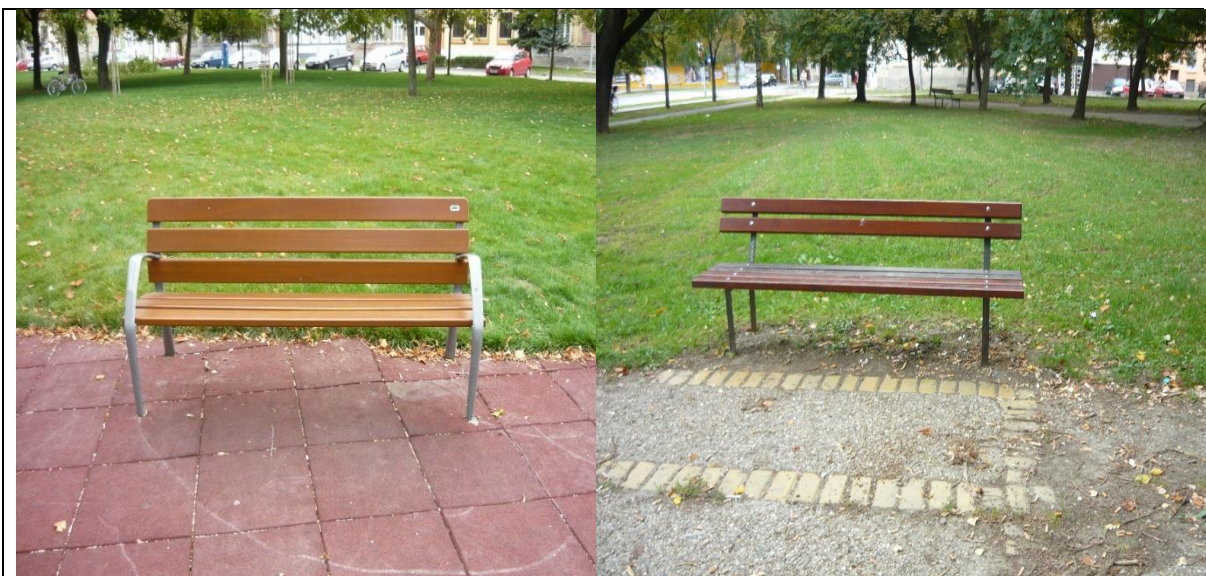
U Perivoju Zrinjevac prema novom projektu postavljena je i nova komunalna oprema; 6 stalaka za bicikle, 4 koša za smeće, te 20 klupa (<http://www.unikom.hr/novosti/19042013-aktivnost-rekonstrukcija-parka-zrinjevac.html>). Na samom ulazu u park Zrinjevac postavljena je i tabla sa nazivom perivoja (Sl.7 postavljena nova tabla sa nazivom perivoja). Po dvije klupe postavljene su uz rubove elipsoidne staze, te na dječja igrališta (Sl.8 postavljene po dvije klupe uz rub staze). Neke Klupe nisu dobro tehnički izvedene te su već danas rasklimane. Ispred mnogih klupa u ovom perivoju pogled pada ravno na novo posađeno stablo i prekida vizuru. Odabir vrtne plastike je prihvatljiv što se tiče dizajna. (Sl.9 Nova klupa u Perivoju Zrinjevac). Iako u usporedbi sa starim klupama, koje su dosta očuvane i u dobrom stanju, a svojim oblikom i građom slične su novima, nije bilo razloga za promjenu dizajna vrtne plastike (Sl.10 Stara klupa na neobnovljenom djelu Perivoja Zrinjevac).

Sl.9) Nova klupa u Perivoju Zrinjevac

Sl.10) Stara klupa na neobnovljenom djelu Perivoja Zrinjevac
