# Utvrđivanje kvalitete rada ratarskih mlaznica

**Master's thesis / Diplomski rad**

**UTVRĐIVANJE KVALITETE RADA RATARSKIH MLAZNICA**  
**Diplomski rad**

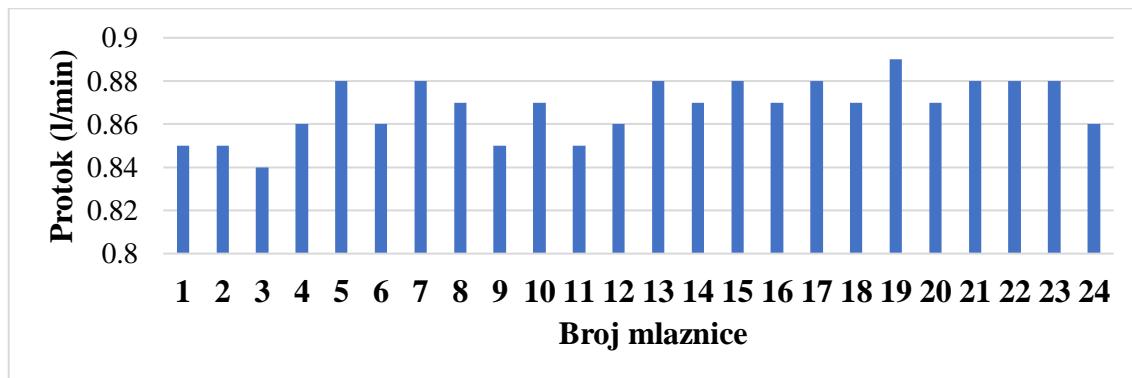
Grafikon 2. Vrijednosti protoka (l/min) na tehničkom sustavu vlasnika S. P.

Testiranjem prskalice tvrtke Rau modela 400 radnog zahvata 10 m vlasnika D. Š. dobiveni su dobri rezultati pri čemu je ostvaren protok mlaznica (l/min) od 1,1 do 1,25. Međutim provjerom ispravnosti prskalice Holder GmbH Es4 radnog zahvata 10 m vlasnika S. P., utvrđene su tri neispravne mlaznice na desnoj strani nosača mlaznica prskalice. Protoka pri mjerenu iznosila je od 0,8 do 0,9 l/min. Kod mlaznica 13, 15, 17 i 19 zabilježene su nešto veće protoke, ali u granicama tabelarnih dozvoljenih vrijednosti. Pri provjeri rada prskalice Agromehanika Ags 600, radnog zahvata 12 m u vlasništvu S. D. na mlaznicama 11004 izmjereni su protoci (l/min) od 1,64 do 1,78 pri čemu nisu utvrđene druge neispravnosti mlaznica. Kod rukovatelja A.M. na prskalici Leško TP 440 utvrđene su protoke od 1,6 do 1,8 kod radnog zahvata od 12 metara. Pri testiranju zabilježena je jedna mlaznica koja je imala protoku veću od dozvoljene vrijednosti ( $\pm 10\%$  od tabelarne vrijednosti). Pri provjeri rada 36 mlaznica 11004, odnosno na prskalici Amazone Ug 2200+ radnog zahvata 18 m u vlasništvu M. P. zabilježene su protoke od 1,6 do 1,8 l/min. Tijekom mjerjenja nisu evidentirane druge pogreške mlaznica. Kod rukovatelja P. J. na prskalici Agromehanika Ags 400, radnog zahvata 8 m s 16 mlaznicama 11004, dobivene su protoke od 1,6 do 1,74 l/min. Od 16 testiranih mlaznica pri 3 bar sve su propuštale vrijednosti protoke koje su unutar granica dozvoljenih odstupanja. Kod tehničkog sustava Agromehanika Ags 340, radnog zahvata 8 m s 16 mlaznicama 11004, u vlasništvu B. D. nisu utvrđene neispravnosti ili anomalije tijekom ispitivanja. Vrijednosti protoka iznosile su od 1,45 do 1,75 l/minuti. Slični rezultati utvrđeni su i kod prskalice Leško Tp 330 vlasnika J. A. pri čemu su zabilježene protoke od 1,05 do 1,4 l/min. Pregledom nošene ratarske prskalice Agromehanika Ags 340, radnog zahvata 10 m s mlaznicama 11002, vlasnika Z. M. ostvareni su protoci od 1,15 do 1,35 l/min. Prilikom testiranja zabilježena je jedna neispravna mlaznica koja je odmah zamijenjena novom. S dobrim rezultatima pregleda pri čemu nisu utvrđene nikakve neispravnosti možemo navesti vlasnike I. S., M. K., S. E. i Z. M. (ovo mjerjenje je odradeno drugi put). Ispitivanje je potvrđeno s dobrim rezultatima pri mjerenu protoka, što znači da su sve mlaznice bile ispravne. Mjerena su provedena na strojevima Agromehanika Ags 1200 EN/H radnog zahvata 15 m, Agromehanika Ags 440 radnog zahvata 12 m. Vlasnik S. E. dovezao je nošenu prskalicu Metalna Rau 14V45 s radnim zahvatom od 8 m te Z.M prskalicu MIO TP 330 radnog zahvata od 6 metara. Prilikom testiranja prskalice Agromehanika MD 400 radnog zahvata od 12 metara, vlasnika Z.V., izmjerene su protoke od 1,4 do 1,8 l/min pri čemu je zabilježena jedna neispravna mlaznica. Kod vlasnika A.P. na prskalici Agromehanika AGS 330 radnog zahvata 8 metara zabilježena je jedna neispravna mlaznica, a utvrđene su protoke od 1,0 do
