Utvrđivanje kvalitete rada ratarskih mlaznica

Master's thesis / Diplomski rad

UTVRĐIVANJE KVALITETE RADA RATARSKIH MLAZNICA
Diplomski rad

Osijek, 2023.

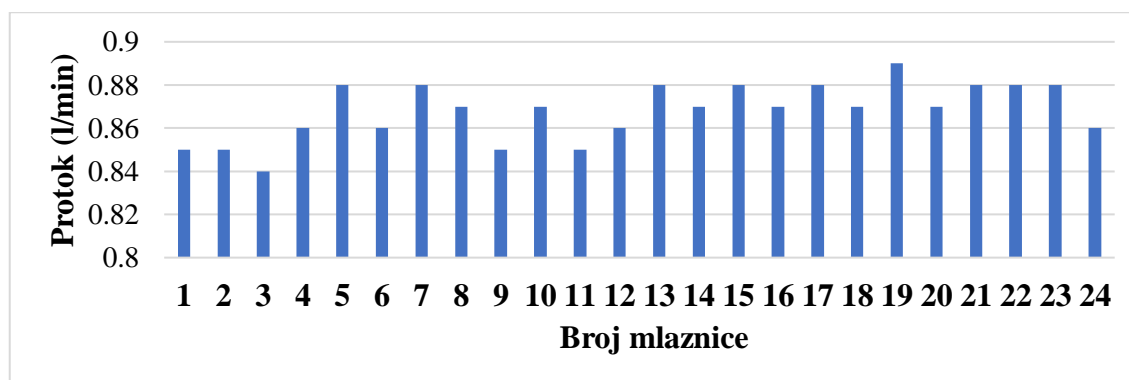
Grafikon 2. Vrijednosti protoka (l/min) na tehničkom sustavu vlasnika S. P.

Testiranjem prskalice tvrtke Rau modela 400 radnog zahvata 10 m vlasnika D. Š. dobiveni su dobri rezultati pri čemu je ostvaren protok mlaznica (l/min) od 1,1 do 1,25. Međutim provjerom ispravnosti prskalice Holder Gmbh Es4 radnog zahvata 10 m vlasnika S. P., utvrđene su tri neispravne mlaznice na desnoj strani nosača mlaznica prskalice. Protoka pri mjerenju iznosila je od 0,8 do 0,9 l/min. Kod mlaznica 13, 15, 17 i 19 zabilježene su nešto veće protoke, ali u granicama tabelarnih dozvoljenih vrijednosti. Pri provjeri rada prskalice Agromehanika Ags 600, radnog zahvata 12 m u vlasništvu S. D. na mlaznicama 11004 izmjereni su protoci (l/min) od 1,64 do 1,78 pri čemu nisu utvrđene druge neispravnosti mlaznica. Kod rukovatelja A.M. na prskalici Leško TP 440 utvrđene su protoke od 1,6 do 1,8 kod radnog zahvata od 12 metara. Pri testiranju zabilježena je jedna mlaznica koja je imala protoku veću od dozvoljene vrijednosti ($\pm 10\%$ od tabelarne vrijednosti). Pri provjeri rada 36 mlaznica 11004, odnosno na prskalici Amazone Ug 2200+ radnog zahvata 18 m u vlasništvu M. P. zabilježene su protoke od 1,6 do 1,8 l/min. Tijekom mjerenja nisu evidentirane druge pogreške mlaznica. Kod rukovatelja P. J. na prskalici Agromehanika Ags 400, radnog zahvata 8 m s 16 mlaznica 11004, dobivene su protoke od 1,6 do 1,74 l/min. Od 16 testiranih mlaznica pri 3 bar sve su propuštale vrijednosti protoke koje su unutar granica dozvoljenih odstupanja. Kod tehničkog sustava Agromehanika Ags 340, radnog zahvata 8 m s 16 mlaznica 11004, u vlasništvu B. D. nisu utvrđene neispravnosti ili anomalije tijekom ispitivanja. Vrijednosti protoka iznosile su od 1,45 do 1,75 l/minuti. Slični rezultati utvrđeni su i kod prskalice Leško Tp 330 vlasnika J. A. pri čemu su zabilježene protoke od 1,05 do 1,4 l/min. Pregledom nošene ratarske prskalice Agromehanika Ags 340, radnog zahvata 10 m s mlaznicama 11002, vlasnika Z. M. ostvareni su protoci od 1,15 do 1,35 l/min. Prilikom testiranja zabilježena je jedna neispravna mlaznica koja je odmah zamijenjena novom. S dobrim rezultatima pregleda pri čemu nisu utvrđene nikakve neispravnosti možemo navesti vlasnike I. S., M. K., S. E. i Z. M. (ovo mjerenje je odrađeno drugi put). Ispitivanje je potvrđeno s dobrim rezultatima pri mjerenju protoka, što znači da su sve mlaznice bile ispravne. Mjerenja su provedena na strojevima Agromehanika Ags 1200 EN/H radnog zahvata 15 m, Agromehanika Ags 440 radnog zahvata 12 m. Vlasnik S. E. dovezao je nošenu prskalicu Metalna Rau 14V45 s radnim zahvatom od 8 m te Z.M prskalicu MIO TP 330 radnog zahvata od 6 metara. Prilikom testiranja prskalice Agromehanika MD 400 radnog zahvata od 12 metara, vlasnika Z.V., izmjerene su protoke od 1,4 do 1,8 l/min pri čemu je zabilježena jedna neispravna mlaznica. Kod vlasnika A.P. na prskalici Agromehanika AGS 330 radnog zahvata 8 metara zabilježena je jedna neispravna mlaznica, a utvrđene su protoke od 1,0 do
