# Utjecaj različitih agrotehničkih zahvata na proizvedene mehaničke vibracije koje utječu na sustav ruka-šaka rukovatelja u odnosu na radne sate traktora

**Undergraduate thesis / Završni rad**

### **Impact of different agricultural operations on produced mechanical vibrations that affect the operator hand-arm system in relation to the working hours of tractor**

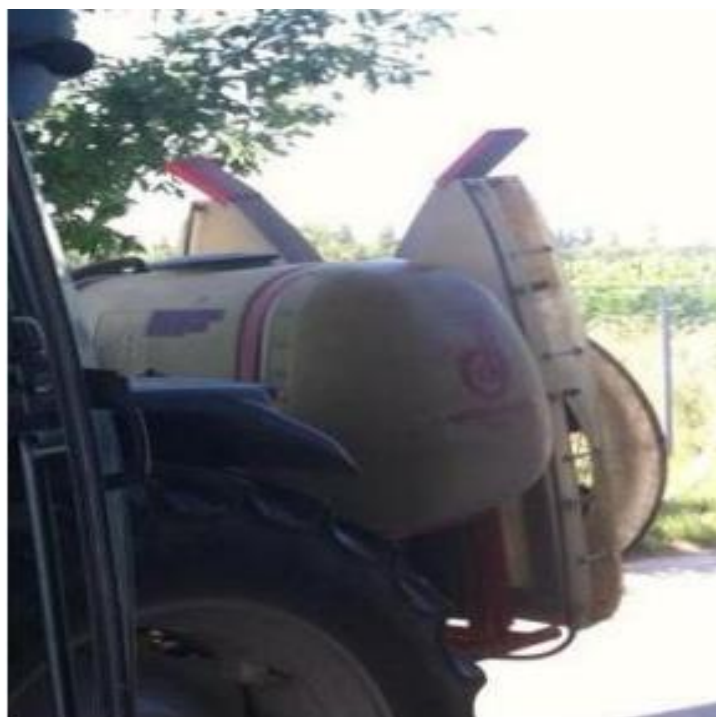
Istraživanje je obavljeno na nošenom traktorskom raspršivaču marke AGROMEHANIKA AGP250 (slika 6.).

Raspršivač je po konstrukciji kratak i nizak tako da je rukovanje sa njim olakšano. Na leđnoj strani je namješten rezervoar za čišćenje raspršivača poslije završenog prskanja i rezervar sa čistom vodom za pranje ruku. U tablici 1. imamo nekolicinu karakteristika raspršivača marke AGROMEHANIKA AGP250.

Slika 6. Nošeni traktorski raspršivač Agromehanika AGP 250 (vlastita fotografija)

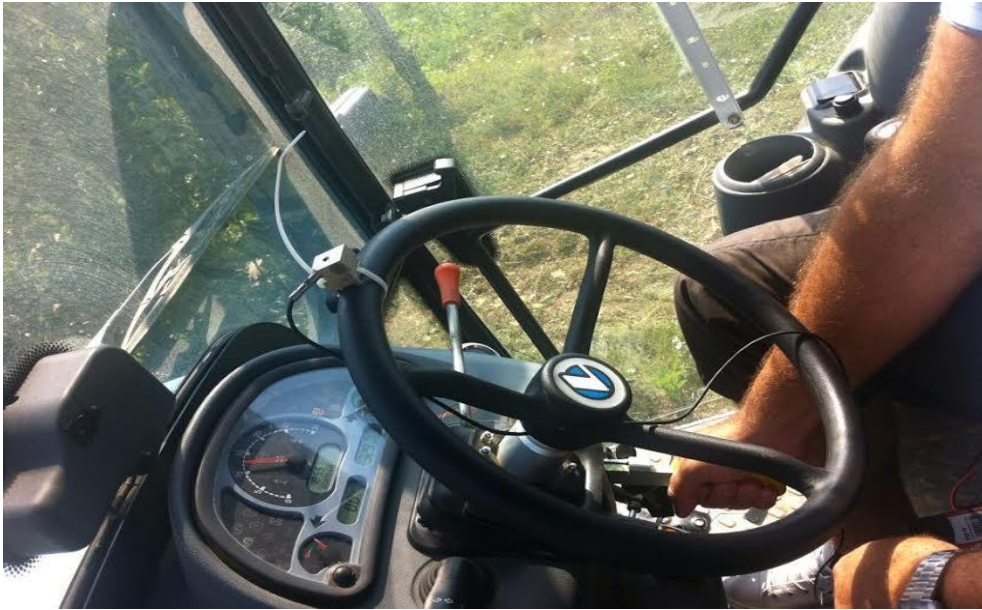
Senzor uređaja za mjerenje razine vibracije mora biti postavljen u smjeru x u pravcu gibanja traktora y bočno okomito na pravac gibanja i z vertikalno gore dolje osi (Slika 8).

Slika 8. Senzor uređaja za mjerenje razine vibracija (vlastita fotografija)

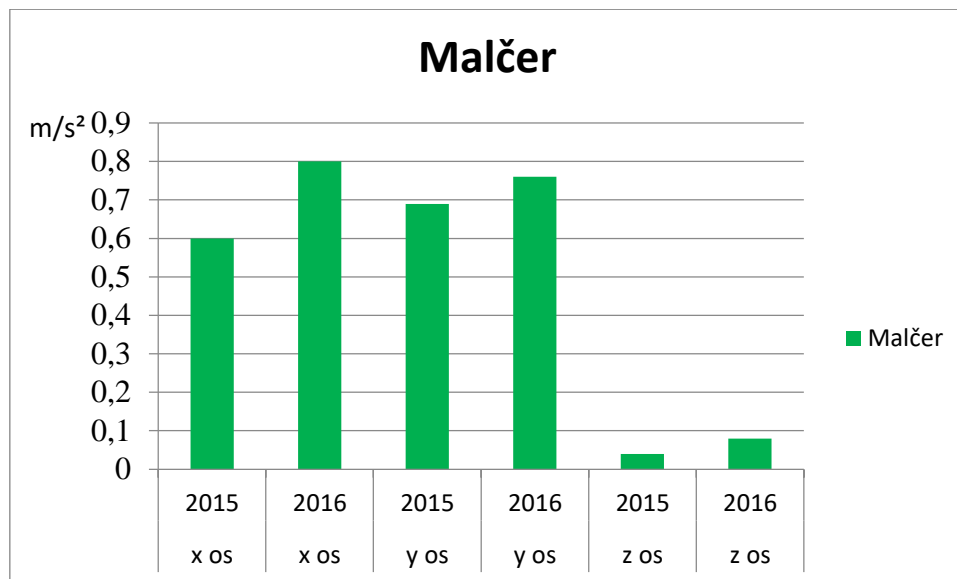
Grafikon 2. Usporedba srednjih vrijednosti mjerenja vibracija koje se prenose sa upravljača traktora na sustav ruka - šaka rukovatelja pri radu raspršivača i malčera

Iz grafikona 2. vidljivo je kako se s povećanjem broja radnih sati traktora povećavaju i mehaničke vibracije koje utječu na sustav ruka-šaka rukovatelja.
