**Utjecaj različitih agrotehničkih zahvata na proizvedene
mehaničke vibracije koje utječu na sustav ruka- šaka rukovatelja
u odnosu na radne sate traktora**

Završni rad

Impact of different agricultural operations on produced mechanical vibrations that affect the operator hand-arm system in relation to the working hours of tractor

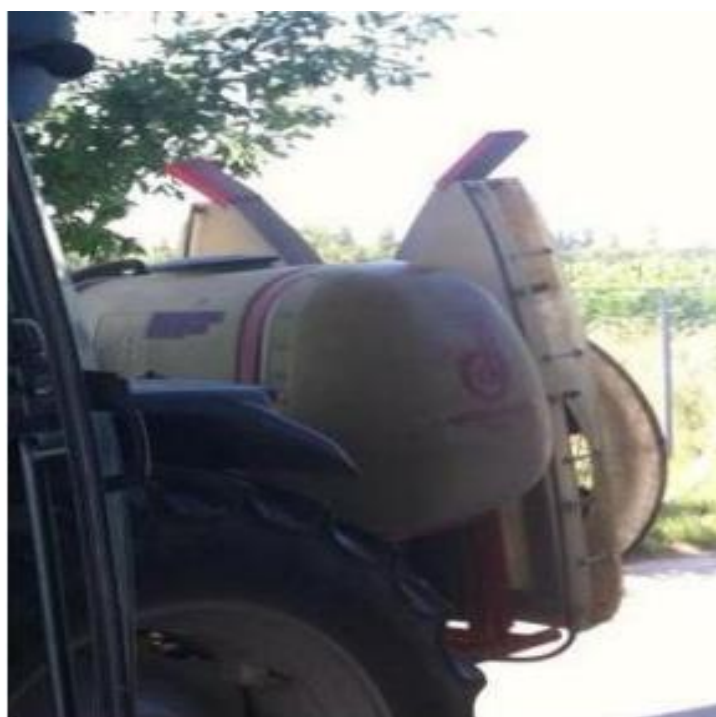
Istraživanje je obavljeno na nošenom traktorskom raspršivaču marke AGROMEHANIKA AGP250 (slika 6.).

Raspršivač je po konstrukciji kratak i nizak tako da je rukovanje sa njim olakšano. Na leđnoj strani je namješten rezervoar za čišćenje raspršivača poslije završenog prskanja i rezervar sa čistom vodom za pranje ruku. U tablici 1. imamo nekolicinu karakteristika raspršivača marke AGROMEHANIKA AGP250.

Slika 6. Nošeni traktorski raspršivač Agromehanika AGP 250 (vlastita fotografija)
