Undergraduate thesis / Završni rad

TESTIRANJE TEHNIČKIH SUSTAVA U ZAŠTITI BILJA
PREMA NORMI EN 13790

Završni rad

Nakon provedenog testiranja 8 raspršivača u tvrtki “Impulcommerce d.o.o., Novačka 158, Zagreb” iz Trnjana, polučeni su sljedeći rezultati.

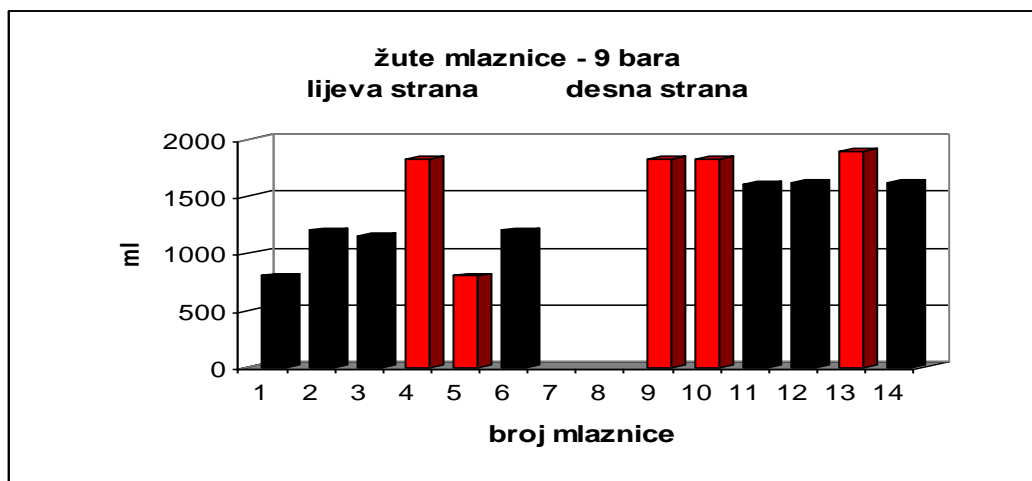
Grafikon 4. Vizualni pregled volumne raspodjele kod raspršivača PIAVE
