Inventarizacija Perivoja kralja Petra Krešimira IV u Osijeku

Undergraduate thesis / Završni rad

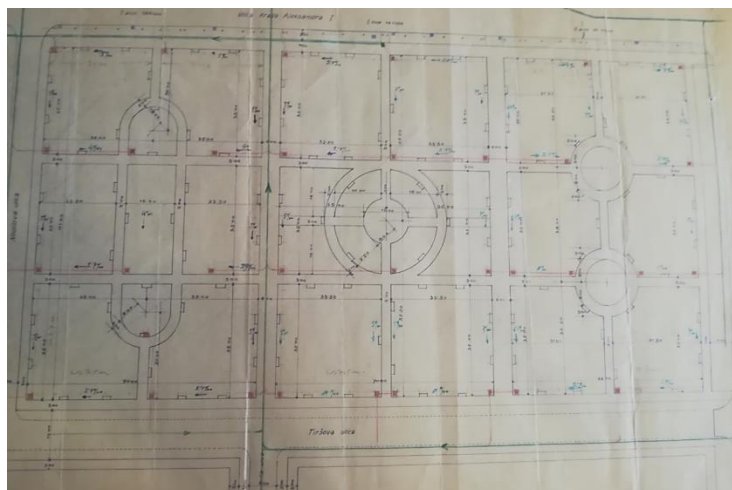
Slika2. Originalni nacrt perivoja na Vijećničkom trgu
 iz 1934.godine
 Izvor : HR-DAOS-495 Zbirka planova i nacrta, mapa
 49

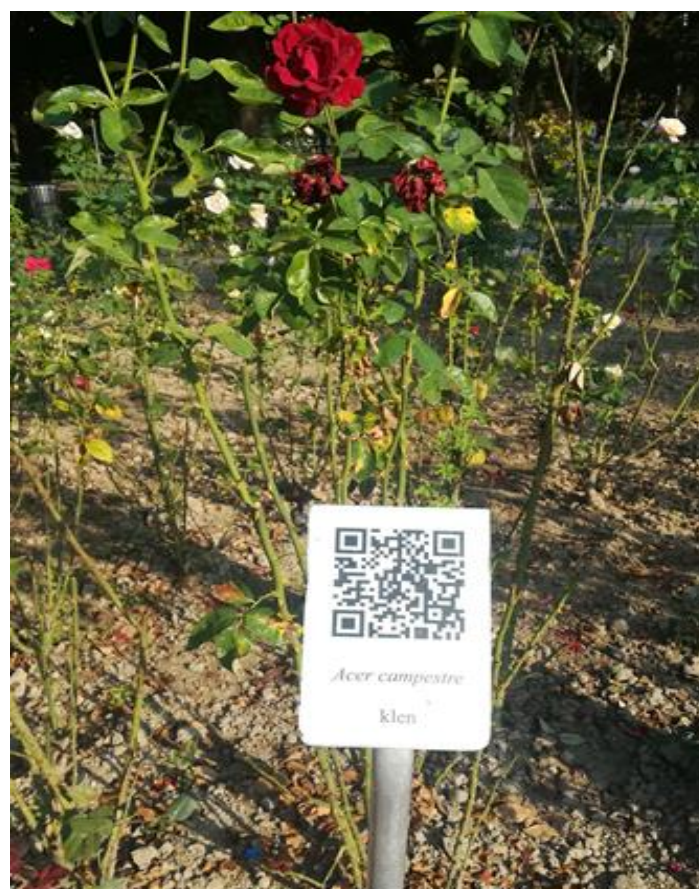
izvršen pa većina biljnih vrsta nema svoje oznake, a neke su i krivo postavljene (Slika 16.).

Slika 16. Krivo postavljena oznaka
 Izvor : snimila Gabrijele Rebecka Stanković
