Brzina gibanja i agrotehnička operacija kao čimbenici pojave vibracija koje utječu na sustav ruka -šaka rukovatelja poljoprivrednog traktora

**BRZINA GIBANJA I AGROTEHNIČKA OPERACIJA KAO ČIMBENICI
POJAVE VIBRACIJA KOJE UTJEČU NA SUSTAV RUKA – ŠAKA
RUKOVATELJA POLJOPRVIREDNOG TRAKTORA**

Diplomski rad

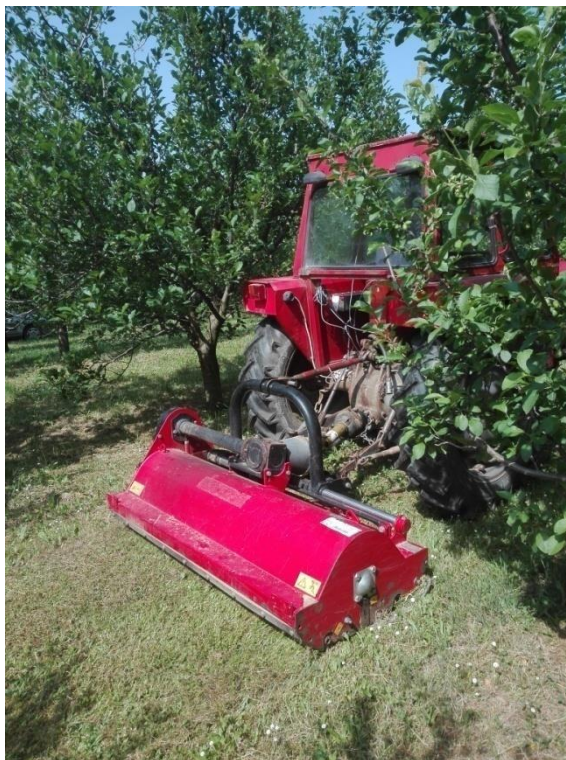
Slika 4: Malčer

- Godina proizvodnje: 2011
- Radni broj okretaja: 540 o/min
- Vanjska širina: 1730 mm
- Radna širina: 1600 mm
- Težina: 281 kg
- Broj radnih organa (čekića): 24
- Potrebna snaga traktora: 34 – 55 ks
- Max. debljina usitnjavanja: do 3,5 cm

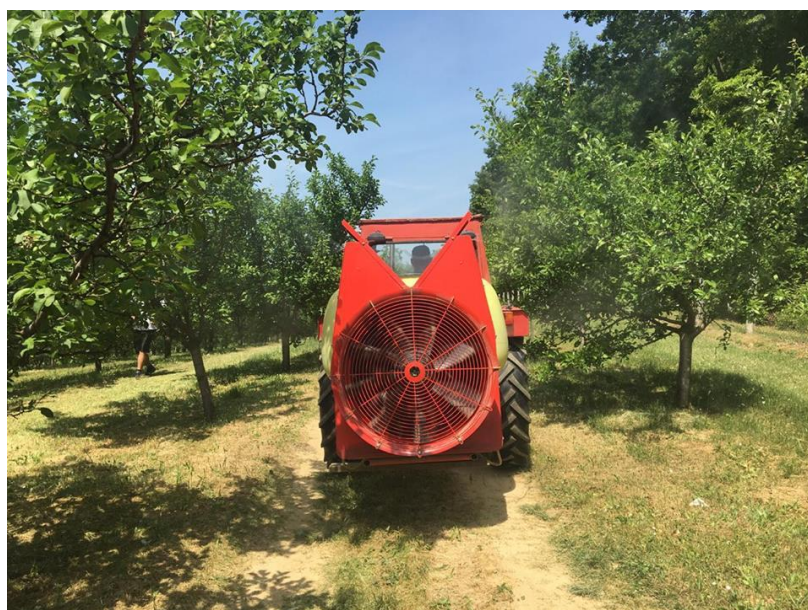
Slika 5: Raspršivač

- Godina proizvodnje: 2010
- Tip raspršivača: AGP
- Model: 440 U

- Zapremina spremnika: 440 (l)
- Masa stroja: 188 kg
- Prečnik ventilatora (mm) Ø: 825
- Ukupan broj mlaznica: 10
- Količina zraka (m^3/h) * 1000: 15 – 45
- Izlazna brzina (m/s): 12 – 38
- Broj okretaja ventilatora: 1500
- Tip crpke: BM 65/30
- Širina (cm): 120
- Visina (cm): 140
- Dubina (cm): 133
-

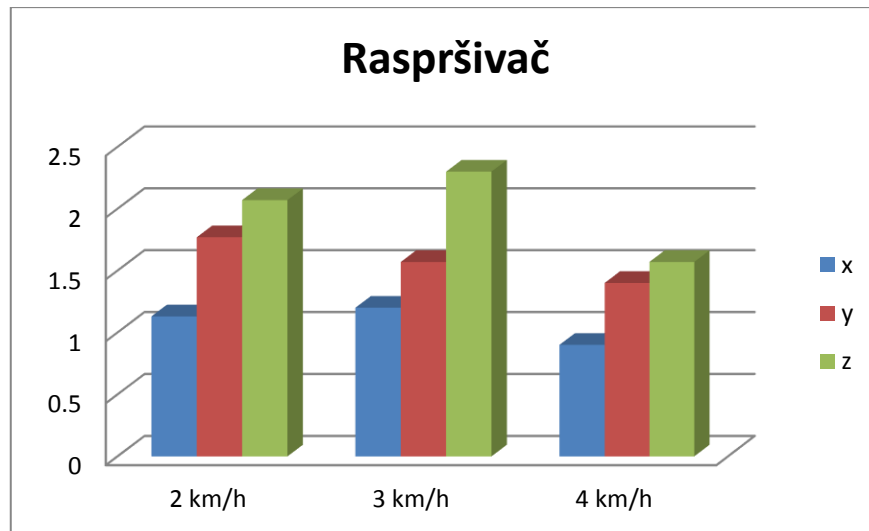
Grafikon 2: Prikaz srednjih izračunatih vrijednosti vibracija pri radu raspršivačem

Grafikon 2 prikazuje srednje vrijednosti vibracija koje utječu na sustav ruka šaka rukovatelja u radu raspršivačem pri brzini kretanja od 2 km/h, 3km/h i 4 km/h u smjeru x, y i z osi. Najniže vibracije koje utječu na sustav ruka šaka rukovatelja izmjerene su pri brzini od 4 km/h u smjeru sve tri os (x, y i z). Najveće vibracije izmjerene su u smjeru z i x osi, pri brzini od 3 km/h, a u smjeru y osi pri brzini od 2 km/h.
