Brzina gibanja i agrotehnička operacija kao čimbenici pojave vibracija koje utječu na sustav ruka -šaka rukovatelja poljoprivrednog traktora

Master's thesis / Diplomski rad

Diplomski rad

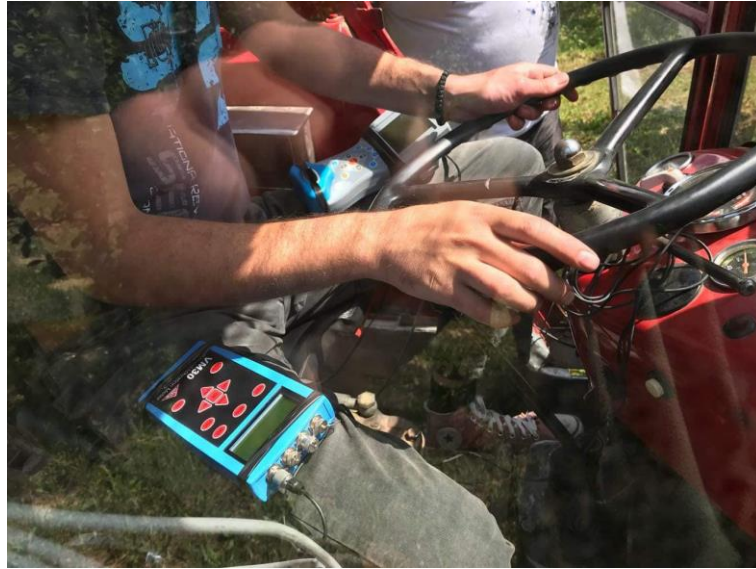
Slika 12: Položaj ruku na kolu upravljača

Rukovatelj je tijekom gibanja traktora izložen vibracijama u smjeru x, y i z osi (slika 9). Senzor za mjerenje vibracija je bio postavljen u skladu sa normom HRN ISO 5349 – 2, (slika 11.) isti je bio pričvršćen za kolo upravljača pomoću plastičnih vezica (slika 12.). Tijekom istraživanja ruke rukovatelja su bile u klasičnom položaju na kolu upravljača (slika 13.)
