# Brzina gibanja i agrotehnička operacija kao čimbenici pojave vibracija koje utječu na sustav ruka -šaka rukovatelja poljoprivrednog traktora

Master's thesis / Diplomski rad

**BRZINA GIBANJA I AGROTEHNIČKA OPERACIJA KAO ČIMBENICI  
POJAVE VIBRACIJA KOJE UTJEČU NA SUSTAV RUKA – ŠAKA  
RUKOVATELJA POLJOPRVIREDNOG TRAKTORA**

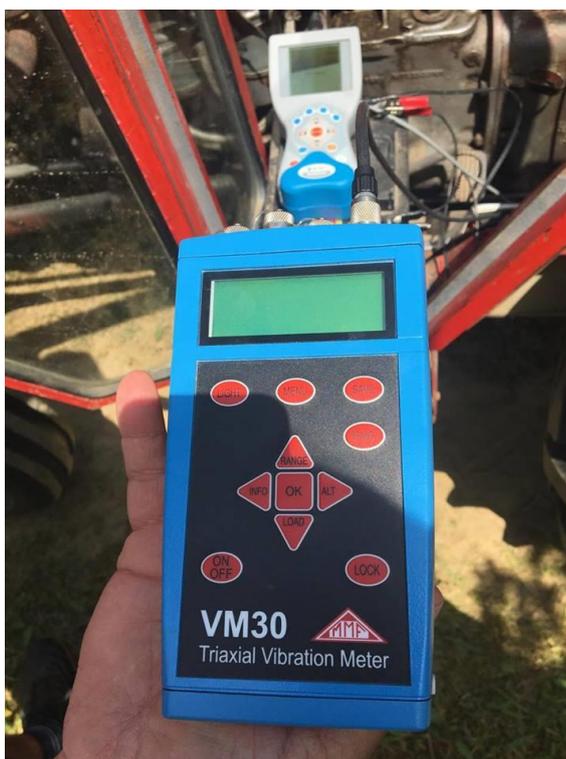
Slika 3: Uređaj za mjerenje mehaničkih vibracija MMF VM30-H

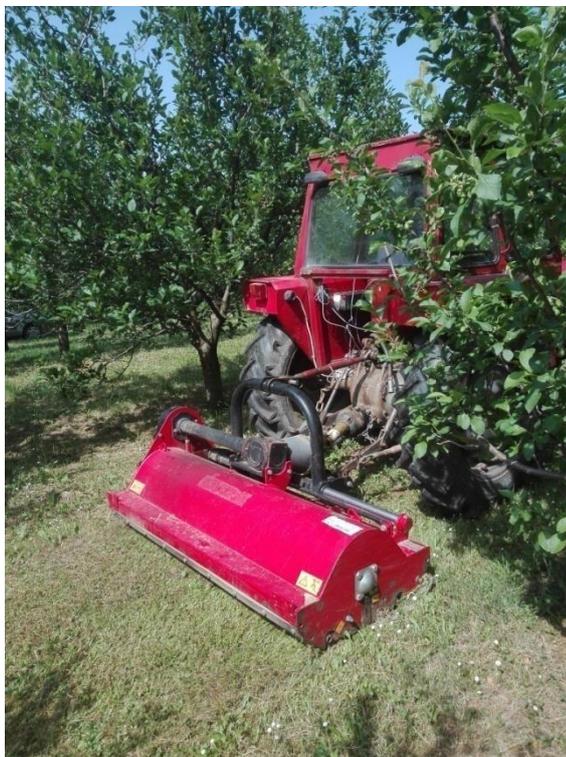
Slika 4: Malčer

- Godina proizvodnje: 2011
- Radni broj okretaja: 540 o/min
- Vanjska širina: 1730 mm
- Radna širina: 1600 mm
- Težina: 281 kg
- Broj radnih organa (čekića): 24
- Potrebna snaga traktora: 34 – 55 ks
- Max. debljina usitnjavanja: do 3,5 cm

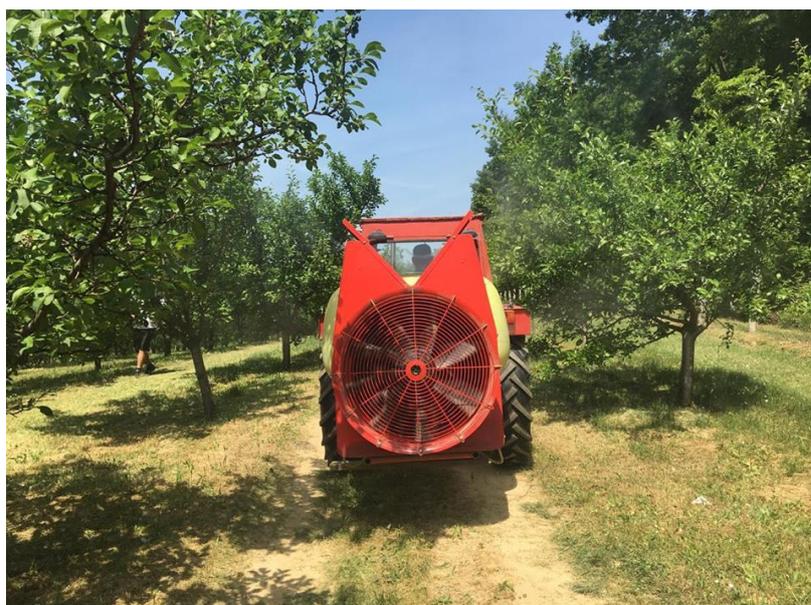
Slika 5: Raspršivač

- Godina proizvodnje: 2010
- Tip raspršivača: AGP
- Model: 440 U

- Zapremina spremnika: 440 (l)
- Masa stroja: 188 kg
- Prečnik ventilatora (mm) Ø: 825
- Ukupan broj mlaznica: 10
- Količina zraka ( $m^3/h$ ) \* 1000: 15 – 45
- Izlazna brzina (m/s): 12 – 38
- Broj okretaja ventilatora: 1500
- Tip crpke: BM 65/30
- Širina (cm): 120
- Visina (cm): 140
- Dubina (cm): 133
-

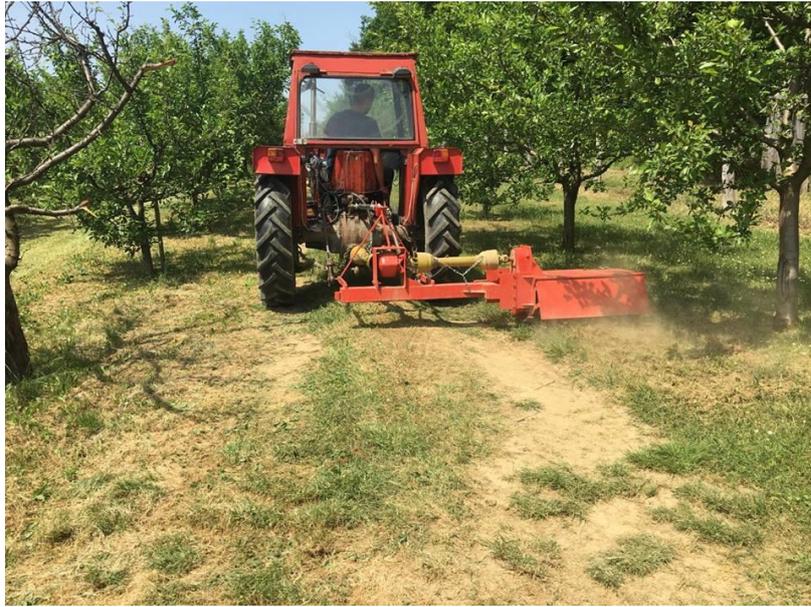
Slika 6: Bočna freza

- Radna širina (cm): 80
- Ukupna širina (cm): 215
- Radni broj okretaja: 540 o/min
- Masa stroja: 180 kg
- Broj radnih organa: 5

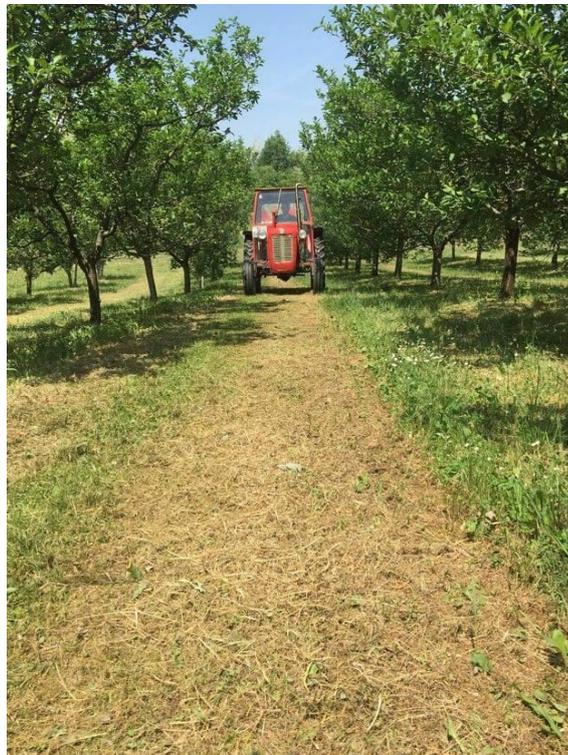
Slika 7: Pokusna traka

Svako mjerenje ponovljeno je tri puta, a pokusna traka (slika 7) je iznosila 150m. Istraživanje je obavljeno na traktoru proizvođača „IMT“ tipa „539“ (slika 8) traktor se prije ispitivanja većinom koristio za obavljanje sličnih agrotehničkih operacija.

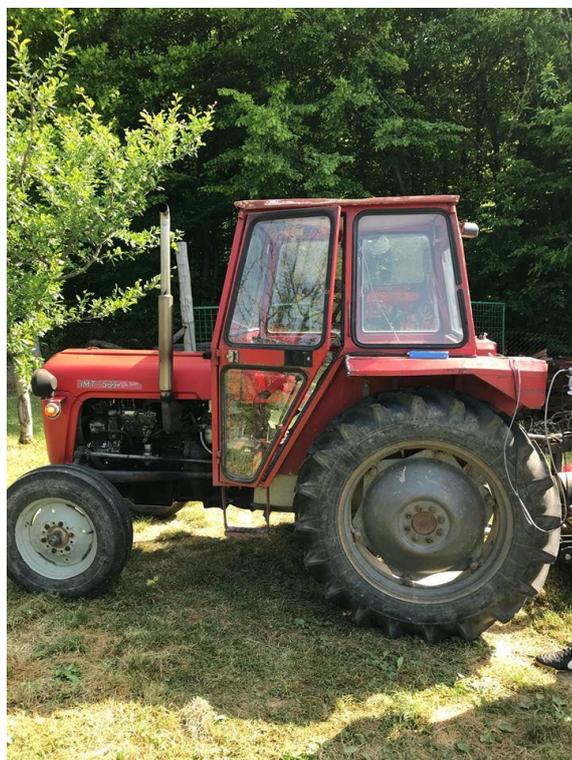
Slika 8: Traktor „ IMT 539“

- Godina proizvodnje: 1987
- Širina traktora: 1625mm
- Ukupna dužina: 2972 mm
- Ukupna visina: 1372mm
- Razmak između osovina: 1830
- Visina poteznice: 502 mm
- Ukupna težina: 1440 (kg)
- Radna zapremina: 2500 m<sup>3</sup>
- Zapremina rezervoara: 35 (l)
- Broj cilindara: 3
- Stupanj kompresije: 17, 4:1
- Snaga motora na zamašnjaku pri 2000 min<sup>-1</sup>: 28,7kW
- Snaga motora na priključnom vratilu pri 2000 min<sup>-1</sup>: 26,5 kW
- Maksimalni okretni moment pri 1300 min<sup>-1</sup>: 15,3 daNm

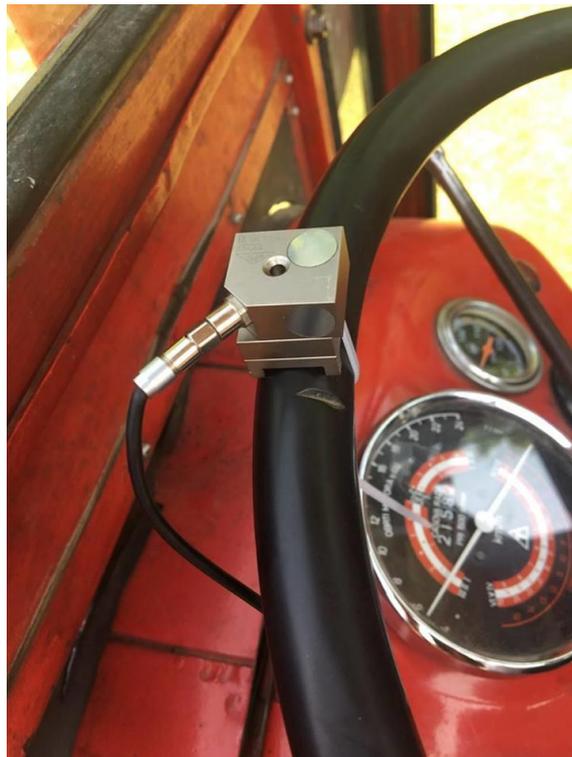
Slika 11: Senzor za vibracije

Senzor za mjerenje vibracija naziva se akcelerometar. Akcelerometar je uređaj za mjerenje akceleracije tijela u navigaciji, aeronautici, seizmologiji; upotrebljava se i za ispitivanje vibracija, udaraca i slične svrhe. Pri mjerenju se kućište akcelerometra učvršćuje na tijelo kojemu se mjeri ubrzanje. Ono se obavlja posredno, mjerenjem inercijske sile, koja, pri ubrzavanju tijela, djeluje na referentnu masu u akcelerometru. (url 3.)

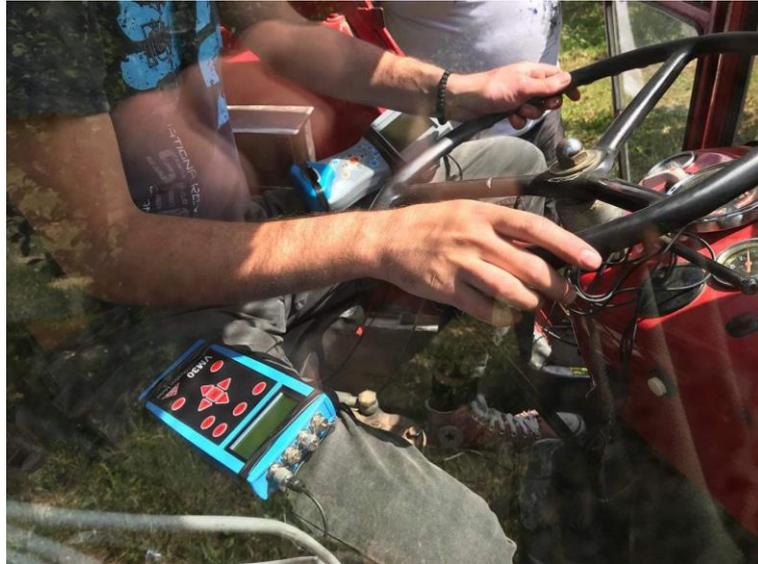
Slika 12: Položaj ruku na kolu upravljača
