UTJECAJ AGROTEHNIČKIH OPERACIJA NA PROIZVEDENU RAZINU BUKE

Undergraduate thesis / Završni rad

SVEUČILIŠTE JOSIPA JURJA STROSSMAYERA U OSIJEKU
POLJOPRIVREDNI FAKULTET U OSIJEKU

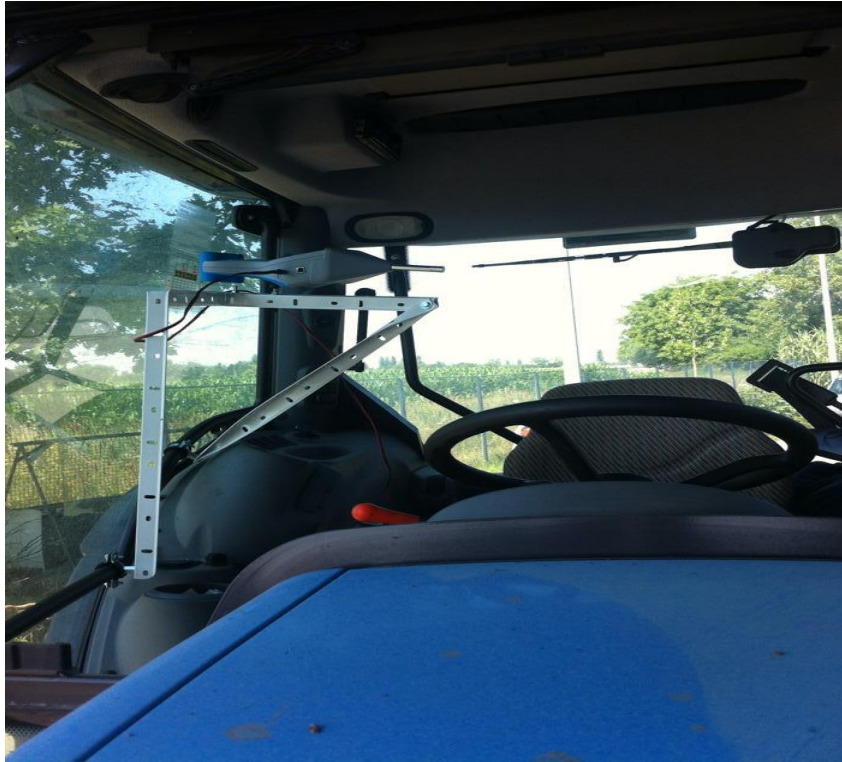
Slika 2. Postavljanje uređaja sa desne strane rukovatelja traktora (vlastita fotografija)

Mjerenja razine buke su obavljena u skladu prema propisanim normama HRN ISO 6396 koju traktor proizvodi u kabini rukovatelja pri kretanju, usporedno sa normom za vibraciju trupa. Ovo ispitivanje je obavljeno na proizvodnim površinama i pristupnim cestama Poljoprivredne i veterinarske škole Osijek. Mjerenja su obavljena uređajem za mjerenje buke proizvođača METREL tipa Multinorm MI 6201 EU i s pripadajućom zvučnom sondom (mikrofonom klase B) istog proizvođača (slika 6.).

Prema HRN ISO 6396 mjerenja su obavljena s lijeve i desne strane rukovateja dok je kretanje traktora bilo eksploatacijsko i trajalo je 30 minuta. Prema normi HRN ISO 5131 određeno je gdje se uređaj mora nalaziti u odnosu na referentnu točku sjedala rukovatelja, a to je od sredine glave rukovatelja do razine sjedala na visini 790 ± 20 mm i odmaknut od sredine glave 200 ± 20 mm s lijeve i desne strane (slika 3.).

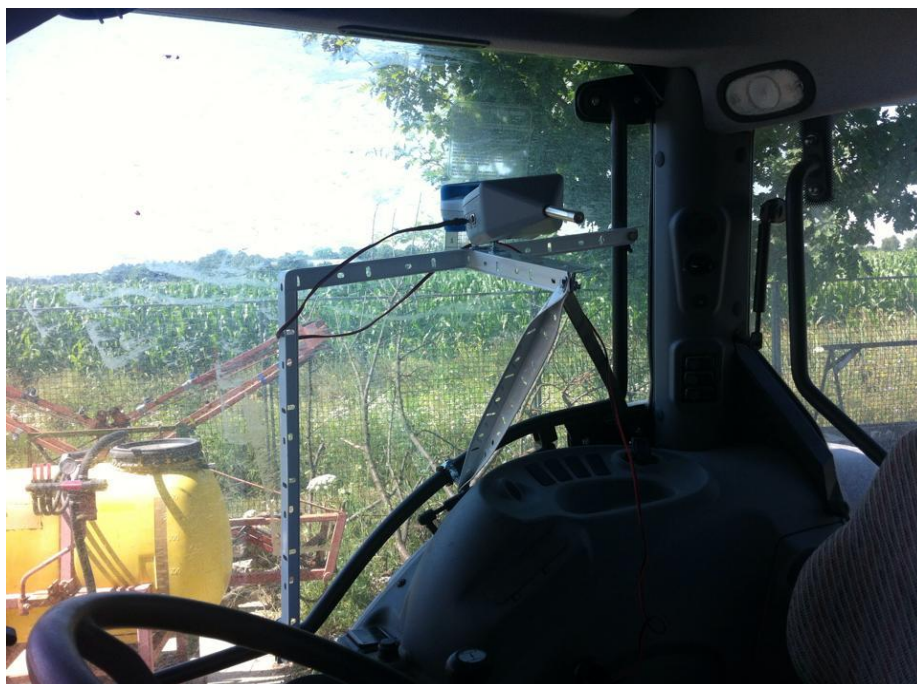
Slika 3. Postavljanje uređaja za mjerenje buke (vlastita fotografija)

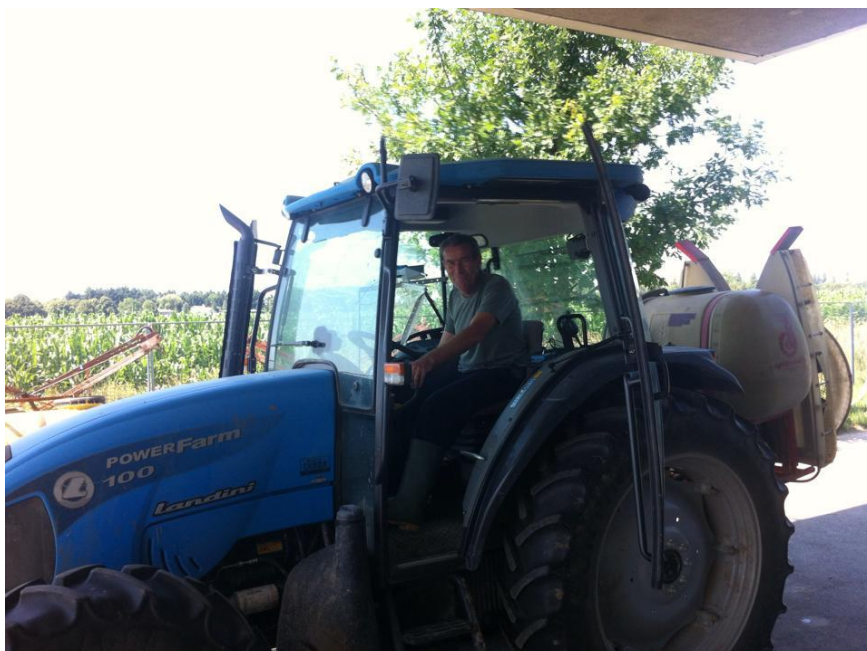
Mjerenje je trajalo 30 minuta i ponovljeno je 3 puta. Dana 1. srpnja 2015. godine izmjerena je vrijednost buke pri radi sa atomizerom (slika 4.), temperatura zraka iznosila je 30°C, a relativna vlaga zraka 64%, vjetar zanemariv.

Slika 4. Mjerenje buke atomizera (vlastita fotografija)

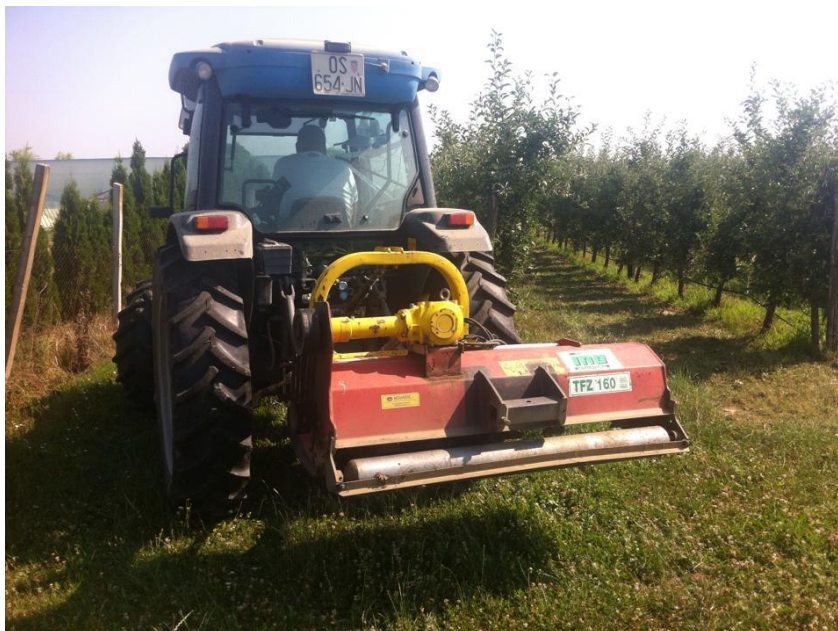
Dana 7. srpnja 2015. godine izmjerena je vrijednost buke pri radu sa malčeraom (slika 5.), temperatura zraka iznosila je 34 °C, relativna vlaga zraka 68%, a vjetar također zanemariv.

Slika 5. Mjerenje buke malčera (vlastita fotografija)

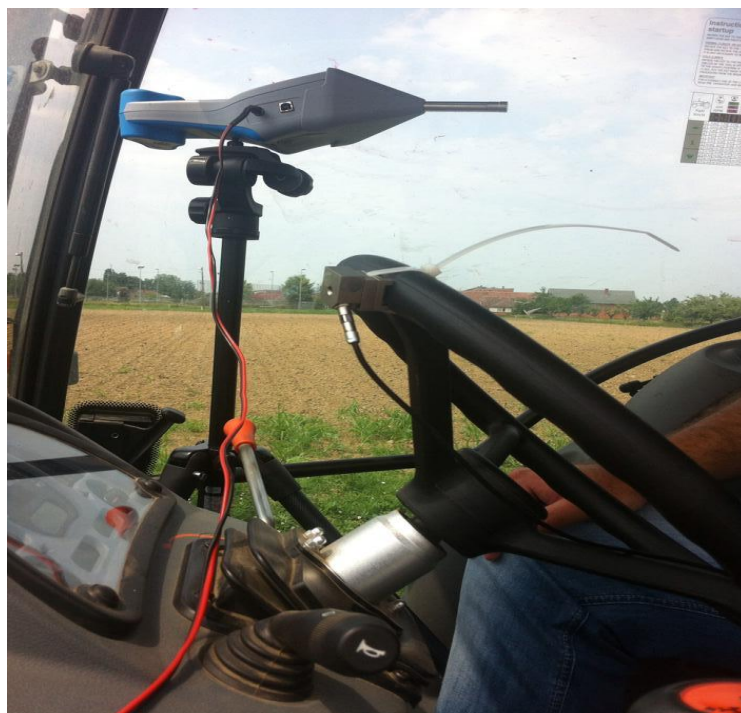
Slika 6. Uređajem za mjerenje buke proizvođača METREL tipa Multinorm MI 6201 EU
(vlastita fotografija)

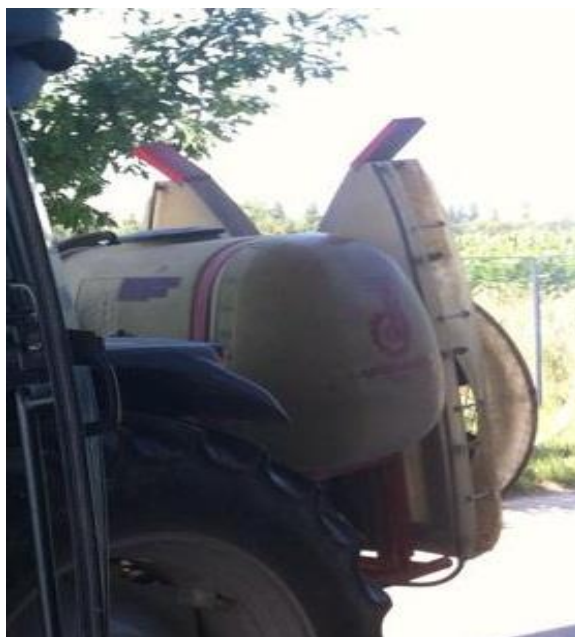
Slika 7. Nošeni traktorski atomizer Agromehanika AGP 250 (vlastita fotografija)

Istraživanje je obavljeno na priključnim strojevima atomizeru i malčeru. Prema URL4 atomizer je suvremeni stroj za zaštitu biljaka u voćnjacima i vinogradima. Istraživanje je obavljeno na nošenom traktorskom atomizeru marke Agromehanika AGP 250 (slika 7.). Atomizer je po konstrukciji nizak i kratak tako da je rukovanje sa njime olakšano.

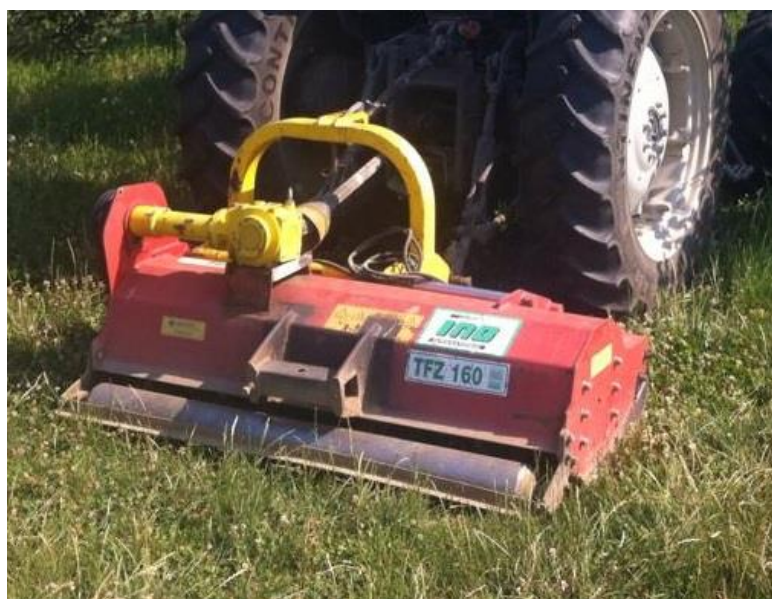
Slika 8. Malčer VOGER model TFZ 160 (vlastita fotografija)

Istraživanje je obavljeno na malčeru marke VOGER modela TFZ 160 (slika 8.).
Bitne karakteristike navedenog malčera prikazane su u tablici 3.

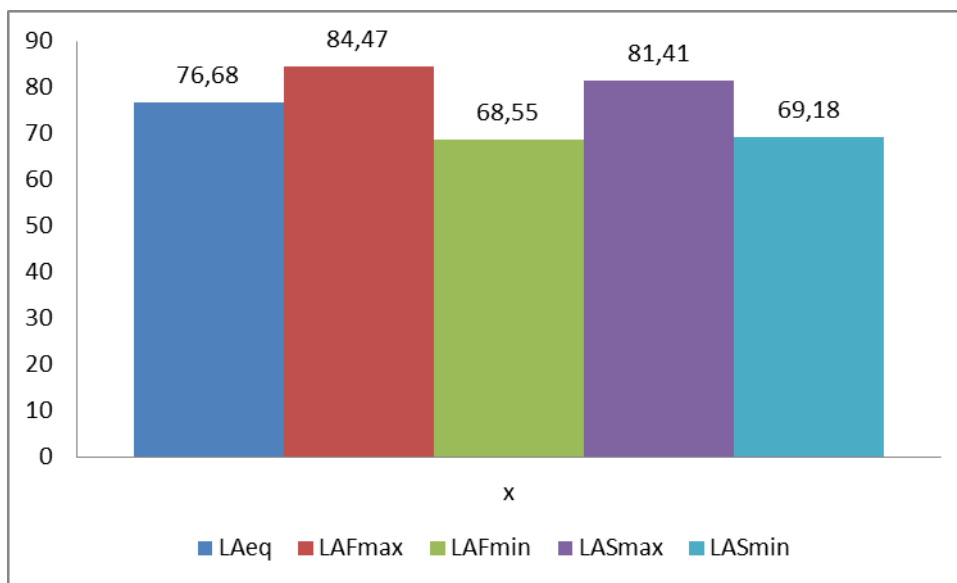
Grafikon 2. Usporedni prikaz srednjih vrijednosti buke mjerene sa lijeve i desne strane

Grafikon 2. prikazuje srednju vrijednost buke izmjerena sa lijeve i desne strane rukovatelja traktora. Iz grafikona se vidi da ukupna ekvivalentna usrednjena zvučna razina buke (LA_{eq}) iznosi 76,68 dB, a najviša usrednjena zvučna razina buke (LAF_{max}) iznosi 84,47 dB.
