Preddiplomski studij smjera Mehanizacija

UTJECAJ AGROTEHNIČKIH OPERACIJA NA PROIZVEDENU RAZINU BUKE

Završni rad

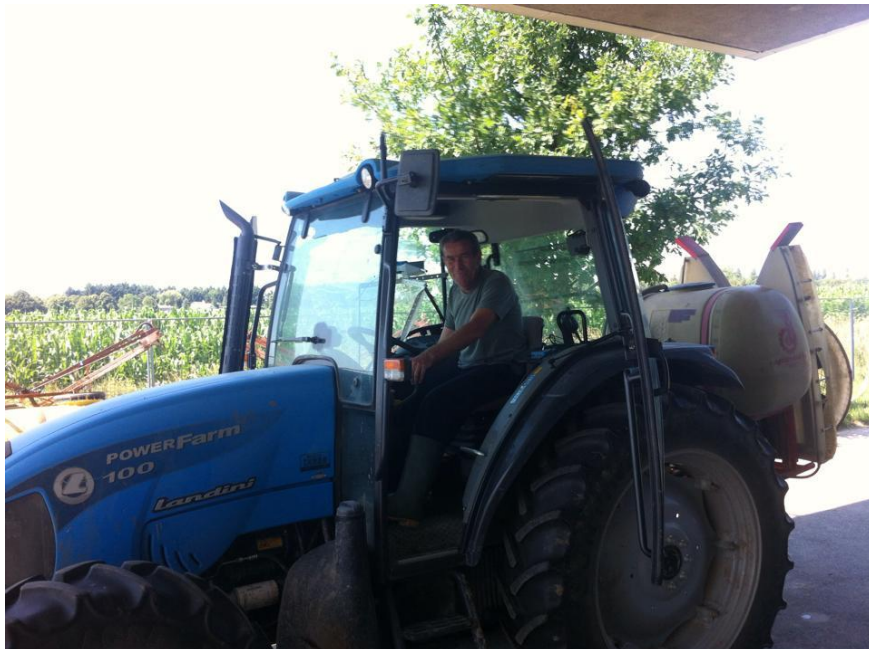
Mjerenje je trajalo 30 minuta i ponovljeno je 3 puta. Dana 1. srpnja 2015. godine izmjerena je vrijednost buke pri radi sa atomizerom (slika 4.), temperatura zraka iznosila je 30°C, a relativna vlaga zraka 64%, vjetar zanemariv.

Slika 4. Mjerenje buke atomizera (vlastita fotografija)
