Undergraduate thesis / Završni rad

2018

**Pojavnost i utjecaj vibracija pri strojnoj berbi voća na trup
rukovatelja**

Završni rad

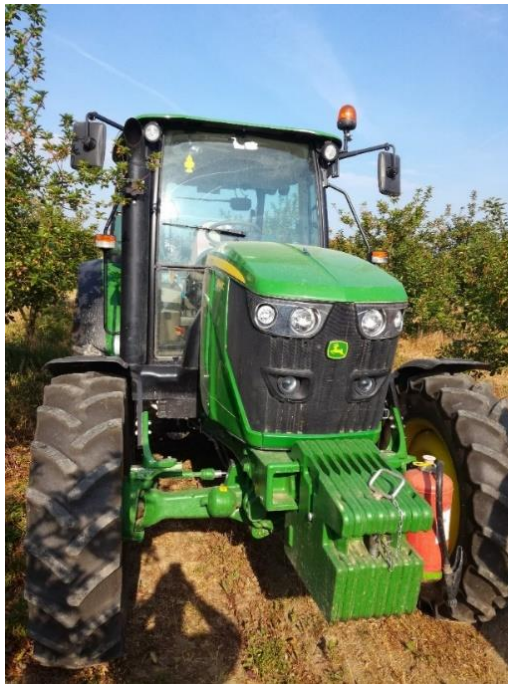
Slika 2. Traktor John Deere 6110MC (Vlastiti izvor)

Mjerenja su provedena 2018. godine na dva traktora agregatirana sa vučnim tresačem. Mjerenja su obavljena u voćnjaku, na traktorima John Deere 6110MC (Slika 2.) i Hurlimann 910.4 XT (Slika 3.) koji su bili agregatirani s tresačem "Weremczuk" Maja (Slika 5.). U tablici 1. prikazani su tehnički podatci traktora John Deere 6110MC koji je za vrijeme mjerenja imao 714,1 radni sat, dok su u tablici 2. prikazani tehnički podatci traktora Hurlimann 910.4 XT koji je za vrijeme mjerenja imao 9535,2 radnih sati. Traktor John Deere 6110MC ostvaruje snagu od 82 kW i proizveden je 2016. godine, dok Hurlimann 910.4 XT ostvaruje snagu od 76,8 kW i proizveden je 2004. godine. Mjerenje je provedeno za tri različite brzine okretaja priključnog vratila traktora, i to 300, 400 i 500 o/min. Svako mjerenje je ponovljeno šest puta.

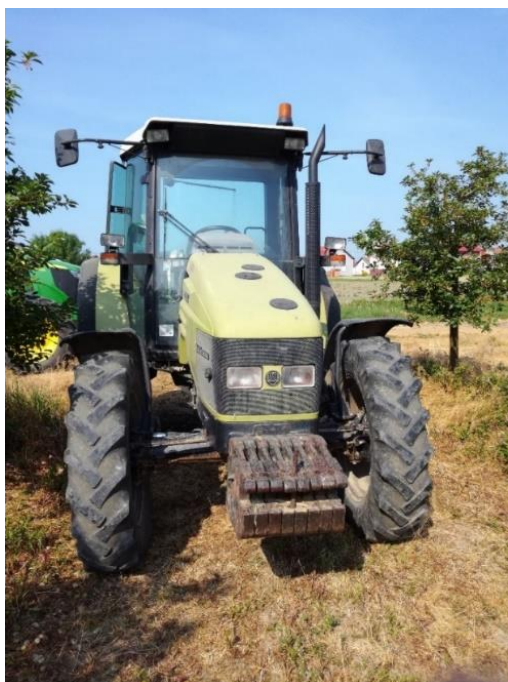
Slika 3. Traktor Hurlimann 910.4 XT (Vlastiti izvor)

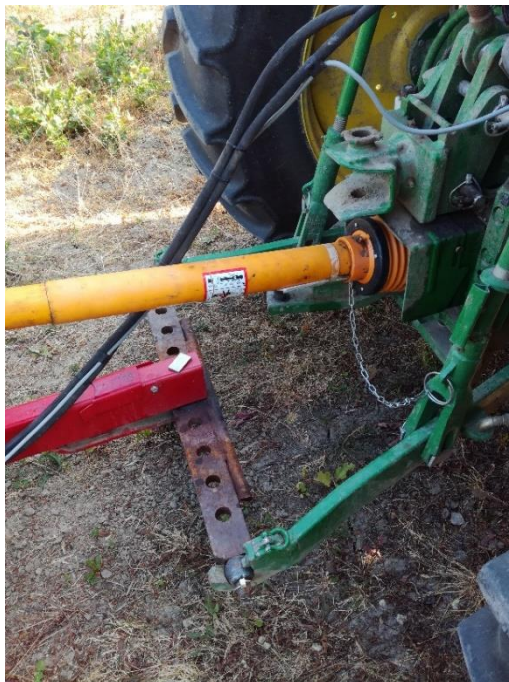
Slika 4. Način agregatiranja stroja (Vlastiti izvor)

Tresač "Weremczuk" Maja za vrijeme mjerenja bio je agregatiran na traktor John Deere 6110MC te nakon njega na Hurlimann 910.4 XT. Tresač je bio spojen na traktor u dvije točke na krajevima rude. Lijeva i desna traktorska poluga obuhvatile su rudu te osiguravale radnu visinu stroja. Prikazan je (Slika 4.) način agregatiranja tresača za traktor. Tresač se nalazio u vodoravnom položaju u odnosu na tlo. Za pokretanje i rad stroja potrebno je spojiti kardansko vratilo tresača sa priključnim kardanskim vratilom traktora. Taj spoj je osiguran zaštitnom

plastikom kako ne bi došlo do ozljede osoba koje obavljaju berbu. Na traktor se priključuju dva hidraulična crijeva koja služe za zakretanje para kotača na stražnjem dijelu tresaća. Tresać je prikazan na (Slika 5.), a njegovi tehnički podaci u tablici 3.

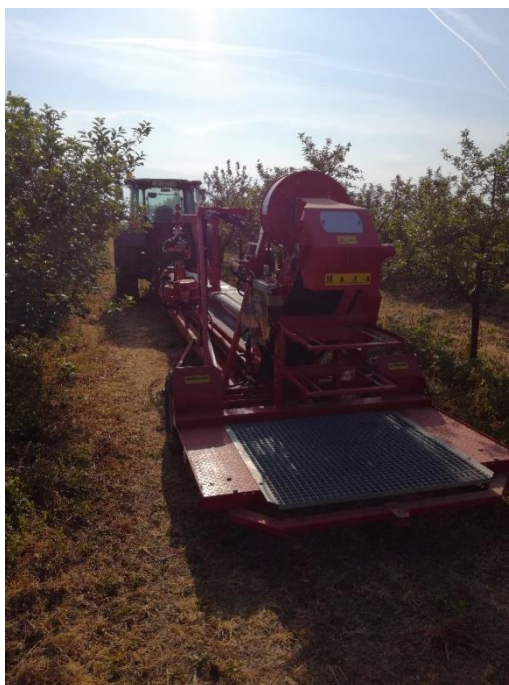
Slika 5. Tresać "Weremczuk" Maja agregatiran na traktor (Vlastiti izvor)

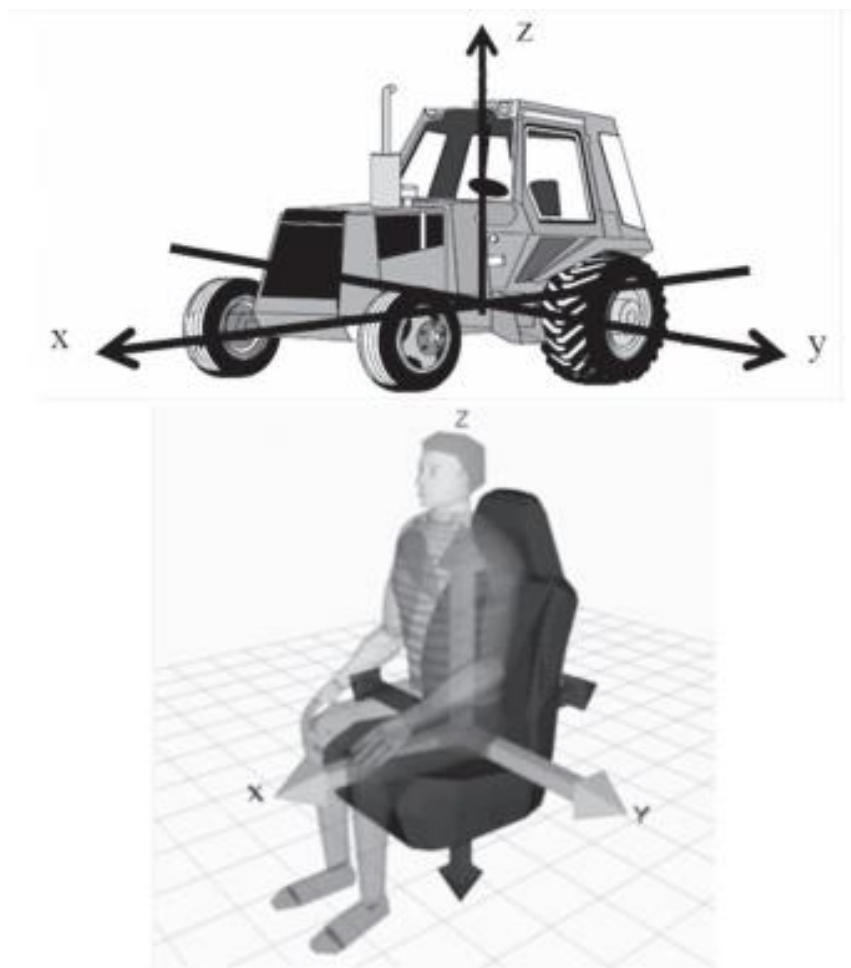
x os – u pravcu gibanja traktora (90° u odnosu na lumbalni stup), naprijed pozitivno to jest natrag negativno

y os – pod pravim kutem u odnosu na smjer gibanja u vodoravnoj ravnini (90° u odnosu na lumbalni stup)

z os – pod pravim kutem u odnosu na smjer gibanja u vertikalnoj ravnini, (u pravcu lumbalnog stupa) gore pozitivno to jest natrag negativno

Slika 6. Definiranje ortogonalnih mjernih smjerova na traktor i rukovatelja

Mjerenja su obavljena u skladu s normama HRN ISO 2631 – 1 (1999.) i HRN ISO 2631 – 4 (2010.). Isto je obavljeno dok je rukovatelj u položaju prema normi HRN ISO 2631 – 1 to jest u sjedećem položaju, sjedalica predstavlja dodirnu točku između rukovatelja i traktora. Uređaj za mjerenje vibracija je postavljen točno na mjesto na koje rukovatelj sjeda. Vibracije su mjerene u točno određenim pravcima, gdje su isti usmjereni prema slijedećem (HRN ISO 2631 – 1, 1999.; HRN ISO 2631 – 4, 2010.):

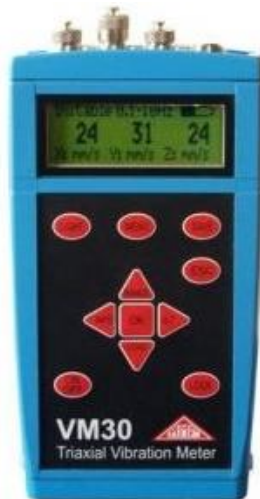
Slika 9. Uređaj za mjerenje vibracija MMF VM30

Mjerenja su obavljena s uređajem za mjerenje vibracija MMF VM30 (Slika 9.) s pripadajućim senzorom za mjerenje vibracija trupa prikazan na (Slika 10.). Rukovatelj je sjedio na način kako sjedi i u stvarnoj eksploatacij traktora prikazano na (Slika 11.). Mjerni ospeg uređaja bio je podešen na 120 m/s^2 .

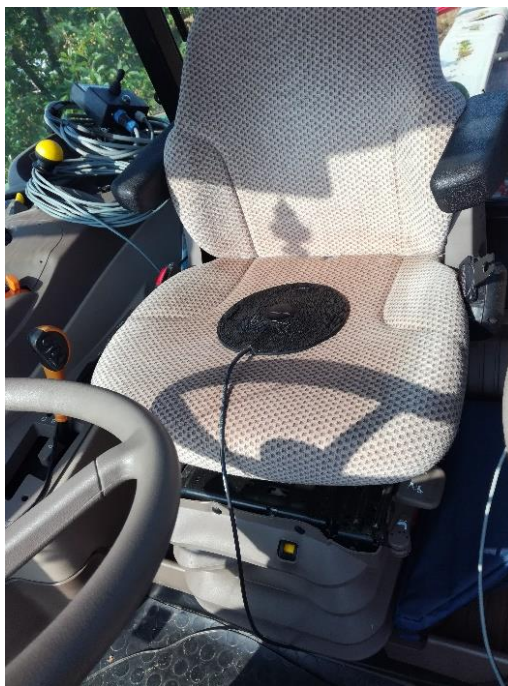
Slika 10. Položaj mjernog instrumenta (vlastita fotografija)

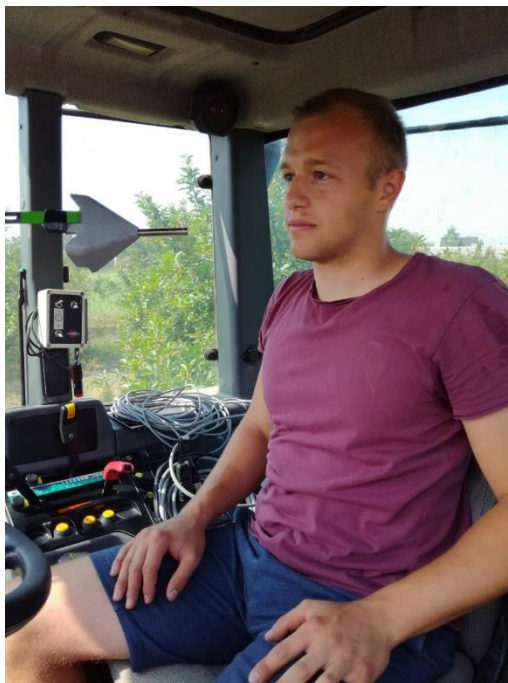
Slika 11. Položaj rukovatelja traktora za vrijeme mjerenja vibracija koje djeluju na njegov trup
(vlastita fotografija)
