Preddiplomski studij smjer Hortikultura

DVORAC I PERIVOJ OBITELJI JANKOVIĆ U SUHOPOLJU KAO
CENTAR RAZVOJA OPĆINE SUHOPOLJE

Završni rad

Osijek, 2015.

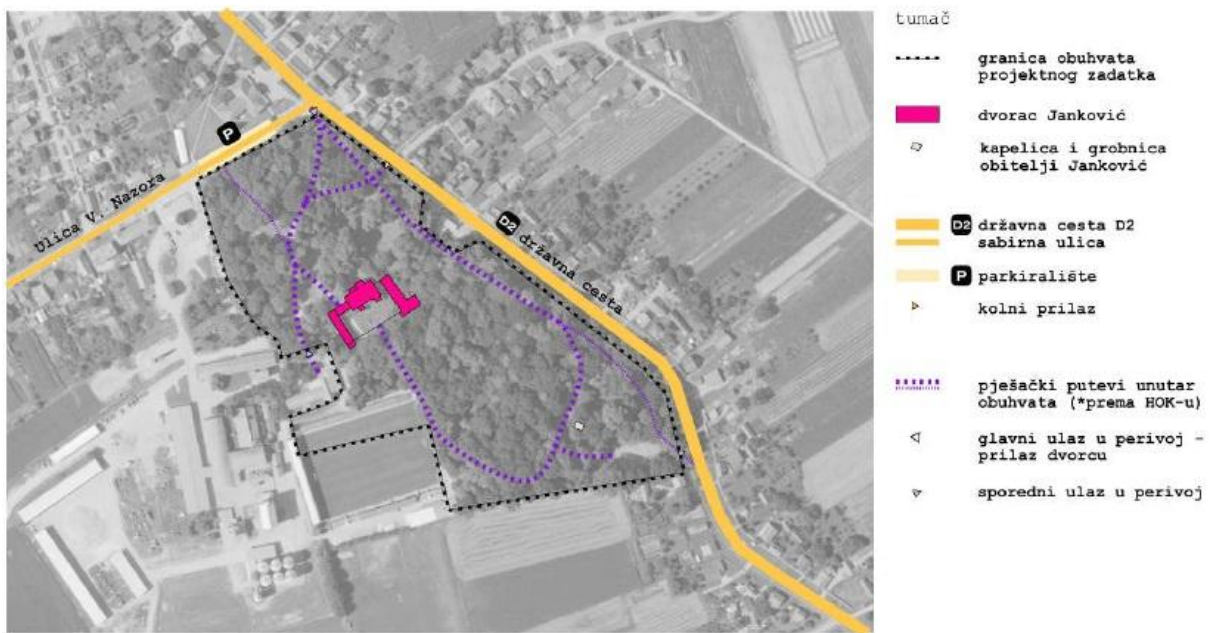
Slika 4_ Postojeći kolni i pješački promet; izrađivač: ZPUVPŽ

U neposrednoj blizini dvorca Janković u Suhopolju promet se odvija državnom cestom D2, koja tangira perivoj dvorca na njegovoj sjeveroistočnoj strani, te sabirnom ulicom (Ulica V. Nazora), koja tangira perivoj na njegovoj sjevernoj strani. U Ulici V. Nazora organizirano je parkiralište s obje strane ulice nasuprot perivoju, dok parkiranje vozila na samoj parceli dvorca nije riješeno. Unatoč tome, određen broj vozila parkiran je uz prilazni put koji vodi do restorana i kuglane jugozapadno od dvorca. Pješački putevi i staze unutar perivoja su putevi i staze čije su trase uglavnom trase puteva i staza prvotnoga perivoja, koje je potrebno obnoviti. Glavni ulaz u perivoj nalazi se na sjeveru i u neposrednoj je blizini križanja Ulice V. Nazora s državnom cestom D2. Osim toga, postoje još tri ulaza u perivoj. U perivoj je moguće kolno ući sa sjeveroistoka preko asfaltirane površine koja vodi sve do restorana i kuglane.

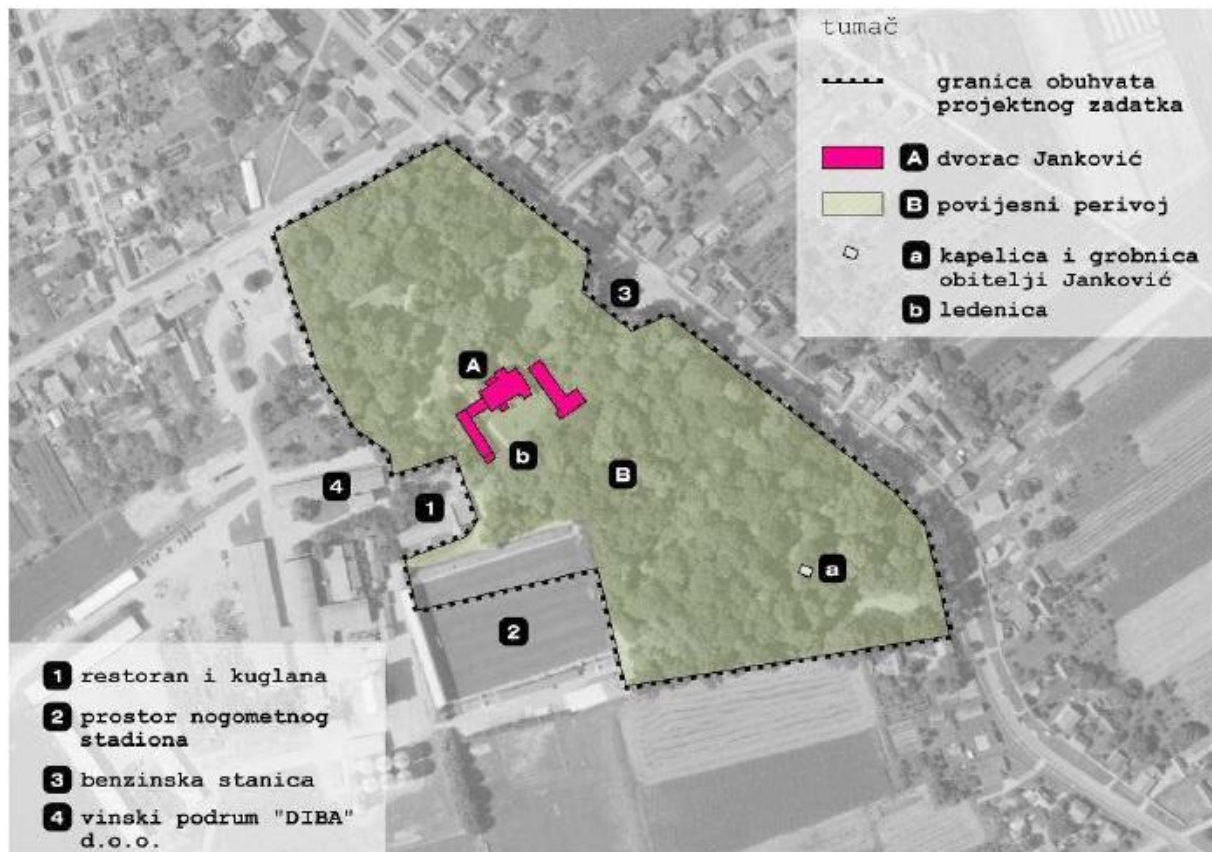
Slika 5_ Postojeća struktura na području obuhvata projektnog zadatka i okolni sadržaji;
izrađivač: ZPUVPŽ

Unutar obuhvata zadatka danas se nalazi dvorac Janković (središnja zgrada te istočno i zapadno krilo), crkva s grobnicom obitelji Janković te ledenica.

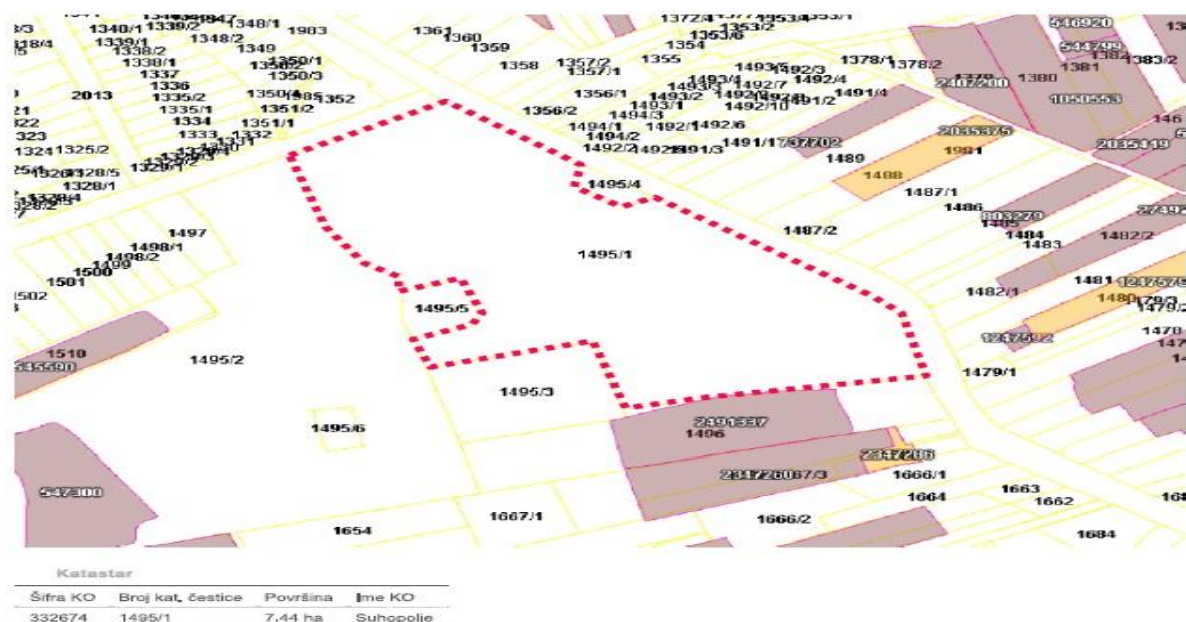
Slika 6_ Prikaz katastarske čestice na kojoj se nalaze dvorac i perivoj; izvor: ARKOD (www.arkod.hr)

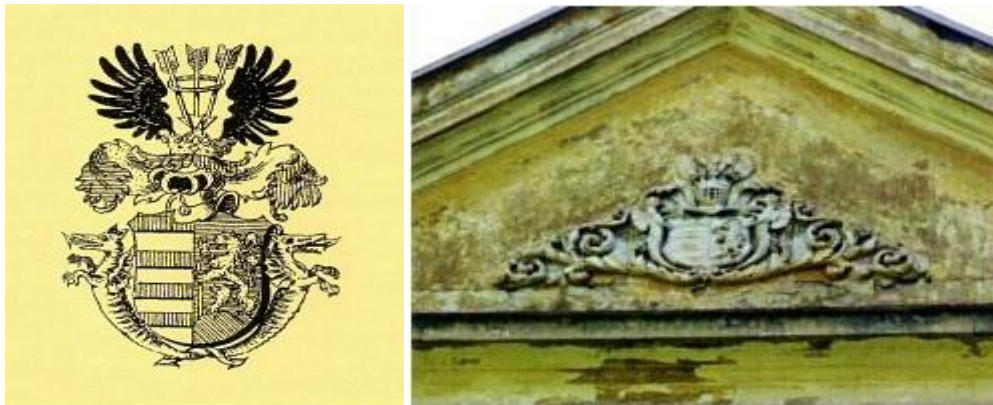
Slika 7 _Obiteljski grb Janković; izvor: Općina Suhopolje

Na sjevernom pročelju, povrh dograđenog rizalita, izveden je timpanon s velikim obiteljskim grbom (slika 7).

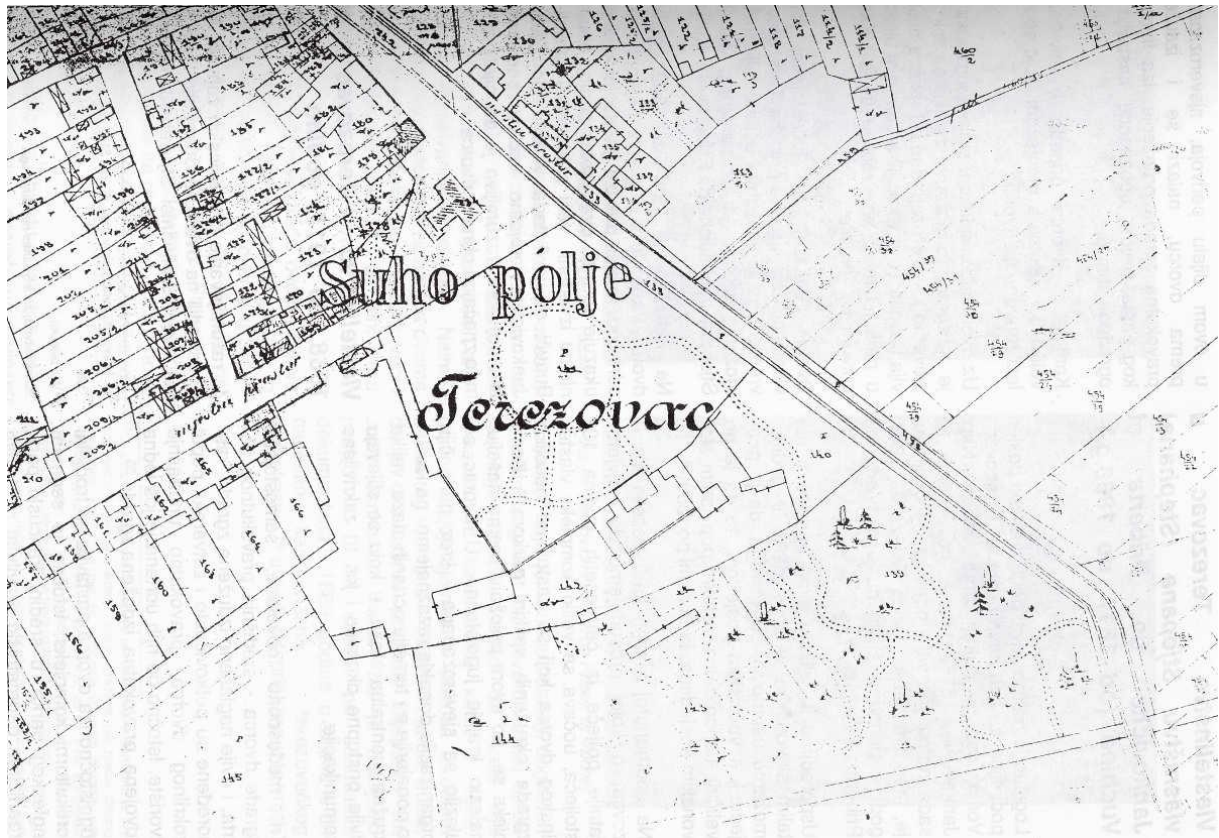
Slika 8_Katastarski plan iz 1862. g.; izvor: Dvorac u Suhopolju; Tone Papić; Osijek, 1993.

Prema katastarskom planu (slika 8) iz 1862. godine, istočno od dvorca nalazila se još jedna samostojeća pravokutna i izdužena zgrada, koja poput konjušnice s manježom, nekoć smještene zapadno od dvorca, te oranžerije smještene jugozapadno od dvorca, danas tamo više ne postoji⁵.

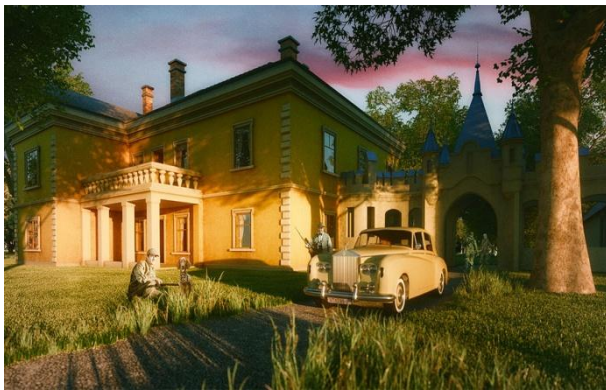
Slika 9_Virtualni prikaz preuređenog dvorca; sjeverna strana (izvor: www.vpz.com.hr)

Hotel bi trebao imati 30 soba sa 60 ležajeva, sagradit će se i bazen, saune, wellness centar, restoran s kulinarskim praktikumom za potrebe gastro akademije, wine bar te dvorane za praktične radionice u kojima će se održavati i prezentacije lokalnih i regionalnih proizvoda.

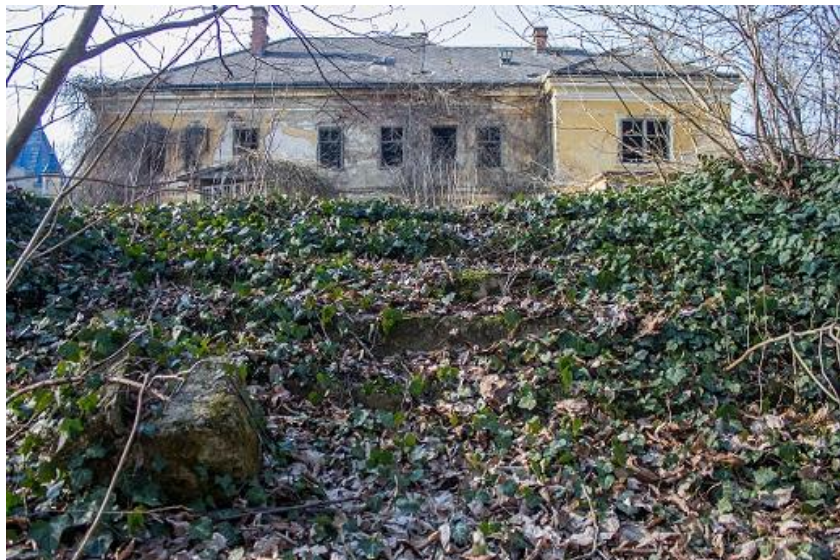
Slika 26_Stube dvorišnog prostora; snimio Matija Gotal

Današnje stanje perivoja je relativno loše s obzirom da je perivoj zapušten i da je prerastao u šumarak u kojemu postaje teško prepoznati elemente nekadašnjeg romantičarskog perivoja(M. O. Šćitaroci;1998.). Osim toga, 1973. godine je devastiran izgradnjom benzinske stanice na rubu istočnoga dijela perivoja. Valja spomenuti da je potrebno obnoviti ogradu koja u potpunosti ograđuje perivoj, kao i povijesne staze i putove koji su tijekom vremena bitno izmijenjeni. Izvorna perivojna oprema više ne postoji, kao niti stube koje dvorišni prostor dvorca povezuju s perivojem, izuzev ostataka gazišta stubišta nedaleko od glavnoga sjevernoga pročelja, dok se na mjestu nekadašnje cvjetne rondele u dvorištu danas nalazi betonska kružna fontana (fotodokumentacija slika 26, 27).
