# Korozija metala u bioplinskom postrojenju

**Undergraduate thesis / Završni rad**

**Korozija metala u bioplinskom postrojenju**

**Sažetak:** Na temelju dostupnih izvora podataka i provedenog istraživanja na bioplinskem postrojenju za proizvodnju električne energije opisani su uzroci, vrste i oblici pojave korozije na metalnim dijelovima bioplinskog postrojenja. Navedena analiza provedena je na odabranim metalnim dijelovima bioplinskog postrojenja Hrastin u vlasništvu tvrtke „Mico“ d.o.o.. Utvrđeno je kako na metalne dijelove bioplinskog postrojenja korozija djeluje vrlo štetno i zahtjeva kvalitetnu pripremu tijekom samog projektiranja postrojenja, povećanje troškova zbog odabira kvalitetnijih materijala, te troškova za zaštitu od korozije.

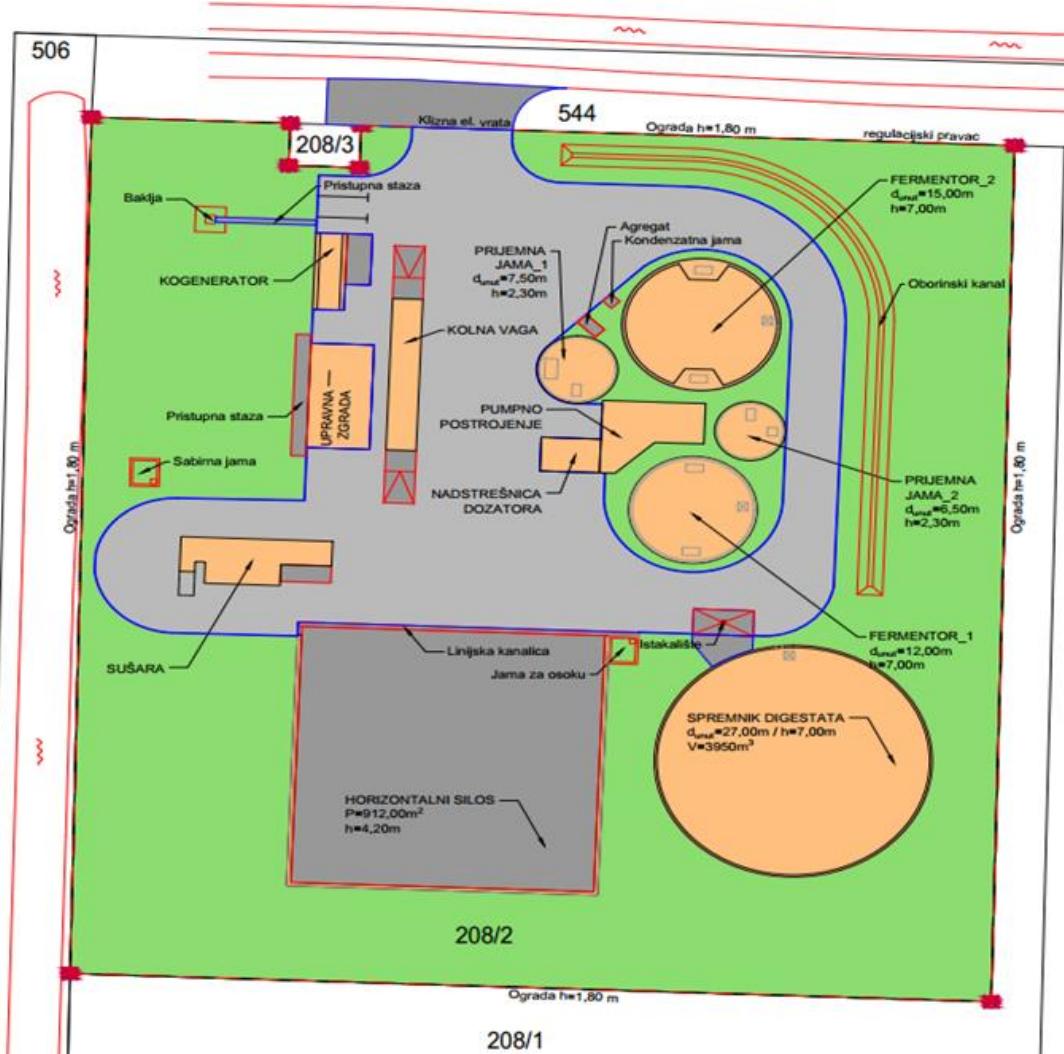
Slika 3. Situacijski nacrt izgrađenog postrojenja

Bioplinsko postrojenje Hrastin, prikazano na slici 3. sastoji se od prostora za prihvatanje i skladištenje sirovine, objekata za dobivanje bioplina procesom fermentacije (fermentori), objekta za smještaj upravljačke opreme i pumpne opreme, kogeneracijskog postrojenja za proizvodnju električne i toplinske energije iz bioplina, skladišta digestata, sušare, kolne vase i administrativne zgrade.

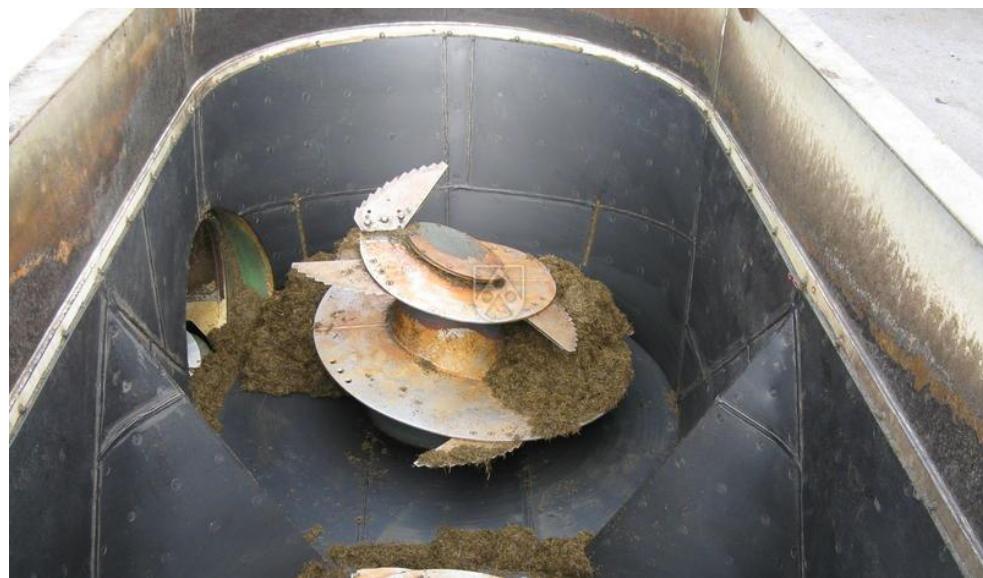
Slika 5. Prikaz korozivnog djelovanja na lopatice mješača

Sva bioplinska postrojenja susreću se s velikim problemom u vidu korozivnog djelovanja na cjevovode, spojeve, brtve i ostale metalne (Slika 5.) i nemetalne elemente postrojenja.

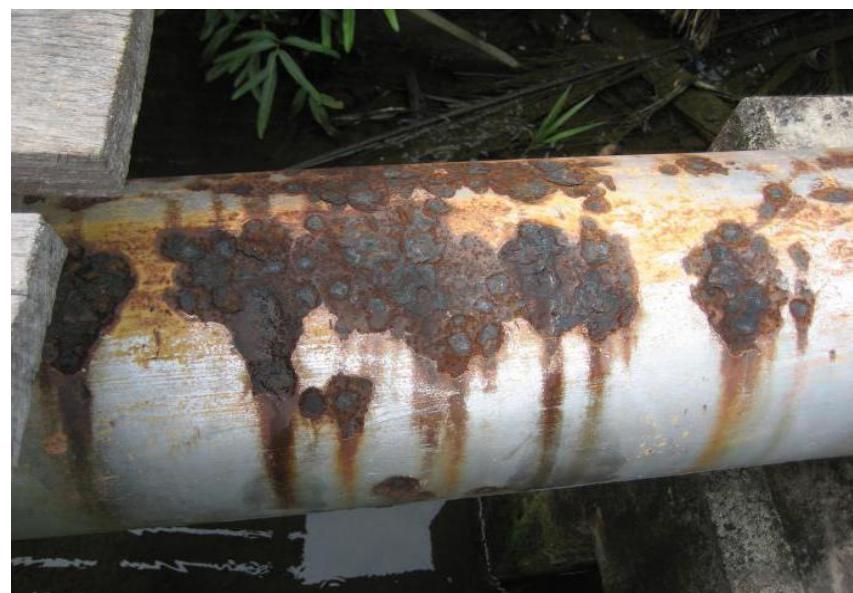
Slika 6. Korozija cjevovoda

Obanjesu i sur. (2010.) navode kako je korozija prepoznata kao glavni problem industrije cjevovoda (Slika 6.). Ona sama uzrokuje preko 50% kvarova na sustavima cjevovoda u svijetu, a ta industrijska grana troši godišnje milijarde dolara na godinu na njen sprječavanje i popravke.

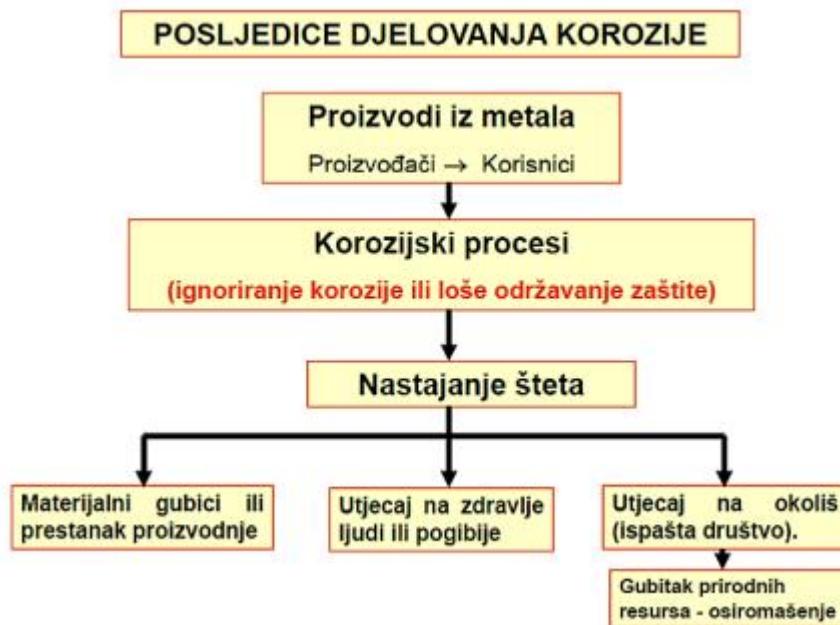
Slika 7. Shema posljedica djelovanja korozije

Juraga i sur. (2012.) navode kako je korozija danas jedan od važnih čimbenika svjetske krize materijala i energije, i uzrok je znatnih gubitaka (Slika 7.) u gospodarstvu svake zemlje. Prema istraživanjima 2003. godine u SAD-u direktni troškovi korozije iznose: 3.1% BDP-a, 276 milijardi US \$, što je 1000 US \$ godišnje po stanovniku.

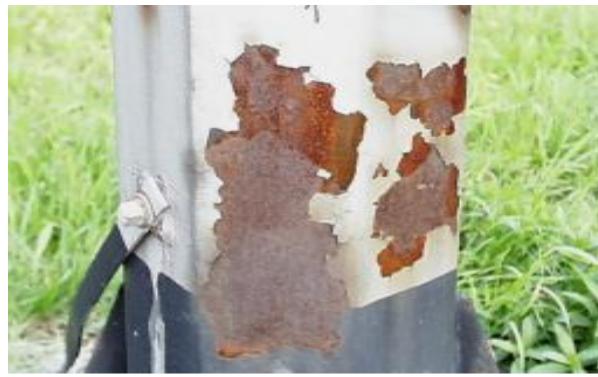
Slika 9. Opća korozija čeličnog rasvjetnog stupa: A-površina materijala prije korozije, B-površina materijala nakon korozije, M-materijal

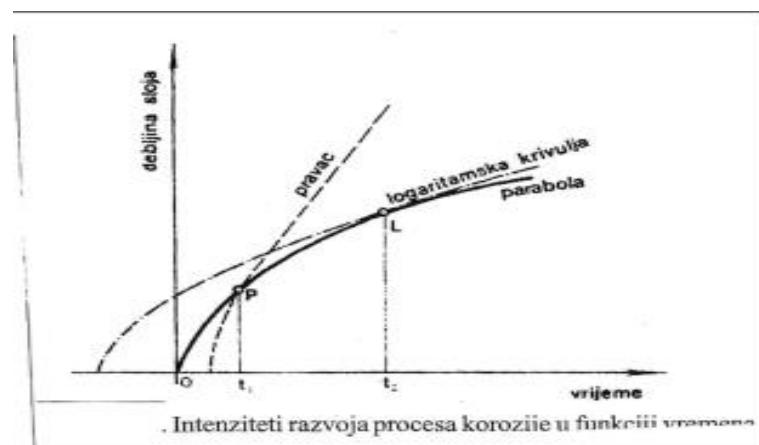
Slika 10. Intenzitet razvoja procesa korozije u funkciji vremena

Jelić Mrčelić, (2014.) zaključuje kako je empirijski utvrđeno da se intenzitet odvijanja procesa korozije najčešće odvija po logaritamskoj krivulji, a rjeđe linearno ili po paraboličnoj krivulji. Neovisno po kojoj se krivlji proces korozije razvija, on će se intenzivirati povišenjem temperature (Slika 10.).

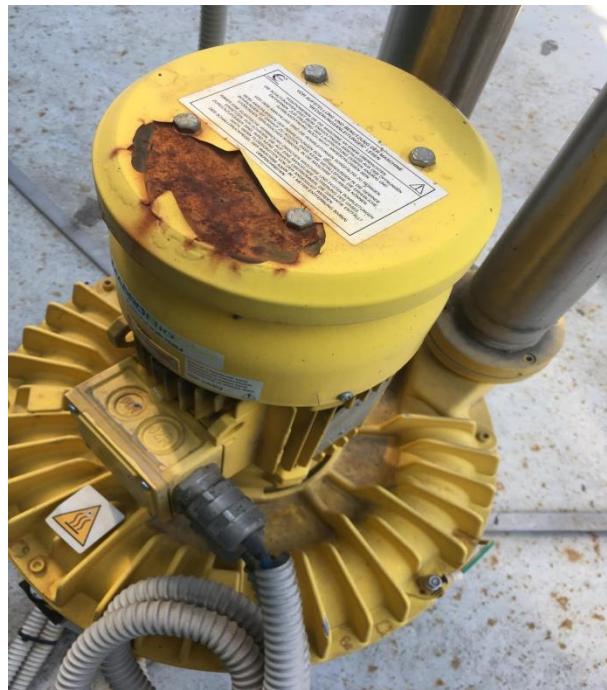
Slika 11. Površinska korozija elektromotora izloženog vanjskim utjecajima

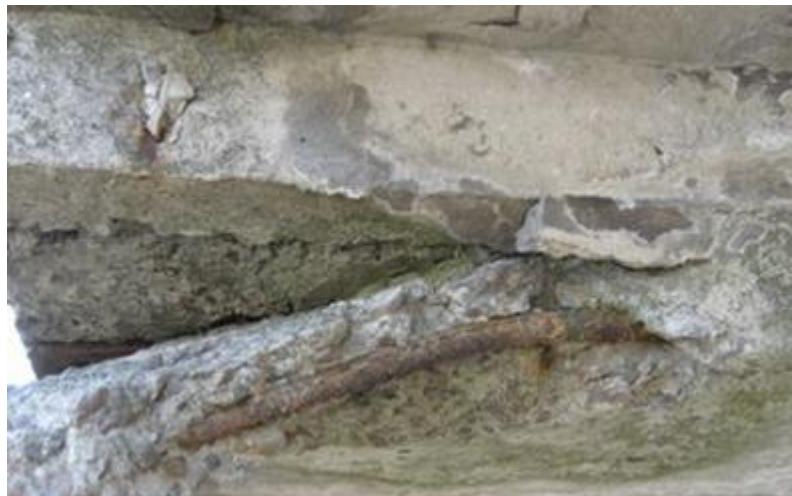
Slika 12. Korozija betona

Načelno, korozijske procese moguće je podijeliti prema mehanizmu procesa korozije i prema obliku korozije. Pojava korozije moguća je kod metalnih i nemetalnih konstrukcijskih materijala, pa se i korozija može podijeliti na koroziju metala i koroziju nemetala (Slika 12.). (Martinez 2006.)

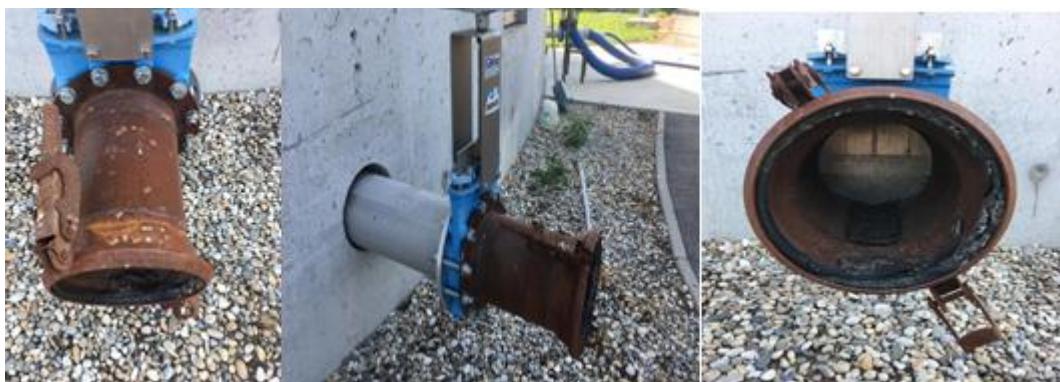
Slika 13. Ravnomjerna korozija na izlaznoj cijevi za odvoz digestata

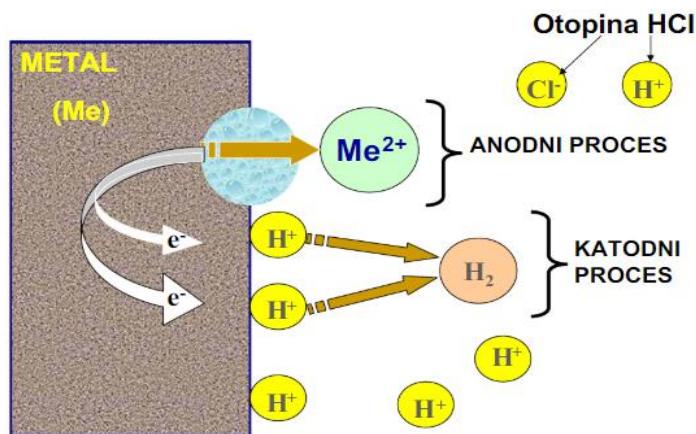
Slika 14. Elektrokemijska korozija (anodni i katodni proces)

Elektrokemijska korozija (Slika 14.) se javlja na metalima i legurama u dodiru s elektrolitima kao što su voda i vodene otopine kiselina, lužina i soli, pri čemu se odvijaju reakcije oksidacije i redukcije. (Juraga i sur., 2012.)

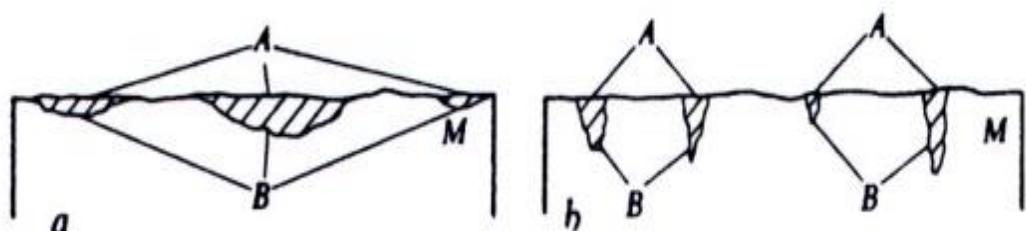
Lokalna korozija (Slika 17.) može se podijeliti na:

Slika 17. Lokalna korozija: a) pjegasta, b) jamičasta (točkasta)

A površina metala prije korozije, B površina metala poslije korozije, M metal

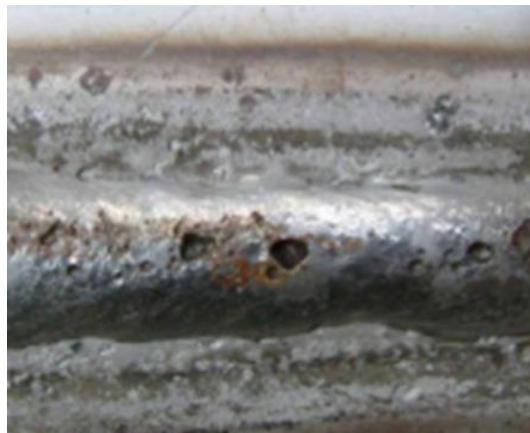
Slika 18. Točkasta korozija

Točkasta korozija (Slika 18.) često se naziva pitting (eng. pitting, stvaranje udubina). Ova se katkad širi ispod površine metala (potpovršinska korozija), pri čemu konačno nastaje korozionsko mjeđuhranje ili raslojavanje. Poseban oblik pjegaste i točkaste korozije javlja se na kontaktu dvaju elemenata u elektrolitu. Ako su ti elementi od različitih metala, nastaje galvanska kontaktna korozija neplemenitijeg metala, a ako se radi o dva elementa od istog metala, odnosno od metala i nemetala, pojavljuje se kontaktna korozija u procijepu. (Alar i sur. 2012.)

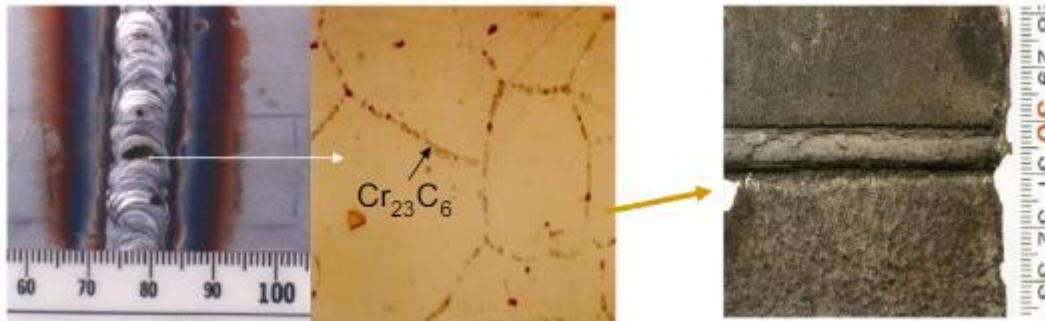
Slika 19. Interkristalna korozija

Interkristalna (intergranularna) korozija (Slika 19.) širi se uzduž granica metalnog zrna u dubinu. Ta vrsta korozije može dugo ostati nevidljiva, pa je najopasnija, pogotovo s obzirom na naglo smanjenje čvrstoće elemenata. Konačna posljedica interkristalne korozije jest lom ili čak raspad metala u prah. Interkristalne pukotine mogu nastati kao posljedica napetosne korozije, premda se pri tom pukotine šire i transkristalno. U praksi se često istodobno pojavljuju različiti oblici korozije. Tako npr. točkasta korozija može biti prikrivena općom korozijom. (Alar i sur., 2011.)

Juraga i sur., (2012.) navode kako najčešće zahvaća nehrđajuće čelike, legure na bazi nikla i aluminija. Posljedice su pad čvrstoće, runjenje zrna u mnogim medijima, te raspad uz zavar.

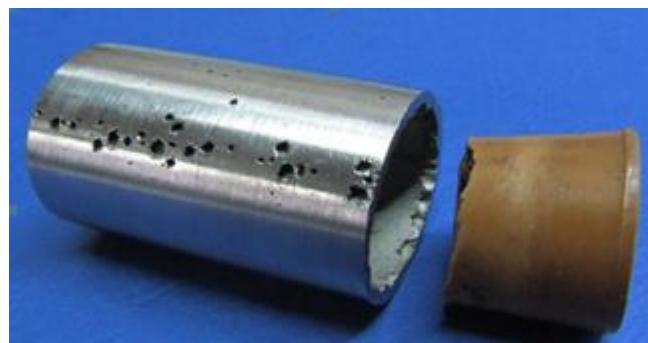
Slika 21. Korozija u procijepu

Korozija u procijepu (Slika 21.) javlja se u blizini pukotina, procijepa ili razmaka između površina, a može biti inicirana i zadržavanjem (nakupljanjem) koroziskog medija u toj pukotini makar je okolna površina uglavnom suha. Pojava korozije u procijepu naročito je povezana s oblikovanjem konstrukcije i tehnologijom izrade. Loša konstrukcijsko - tehnološka rješenja najčešći su uzrok iniciranja ovog koroziskog oblika. Korozija u procijepu javlja se i ispod nasлага, nečistoća, na mjestima gdje se dugotrajno zadržava agresivni medij, odnosno tamo gdje je lošim konstrukcijskim rješenjima to omogućeno. (Alar i sur., 2015.)

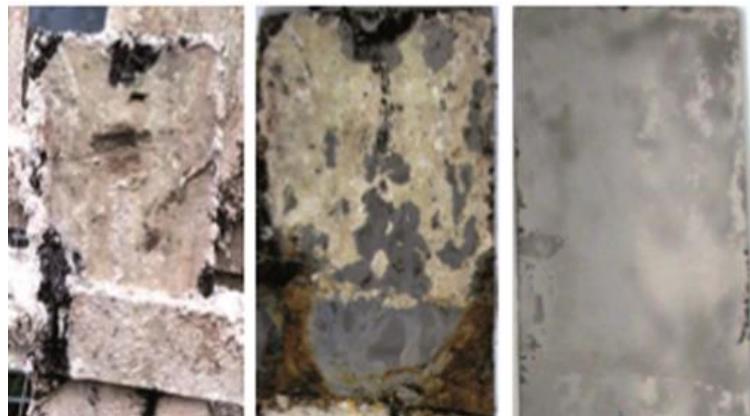
Korozija u bioplinskim postrojenjima jedan je od najvažnijih razloga za direktna oštećenja postrojenja (Slika 22.), značajno utječu na troškove održavanja, također je često uzrok zastoja, pa čak i industrijskih nesreća. (Andrade i sur., 2016.)

Slika 22. Uzorak 1.4509 2B nakon izloženosti tijekom 6 mjeseci u biodigestoru

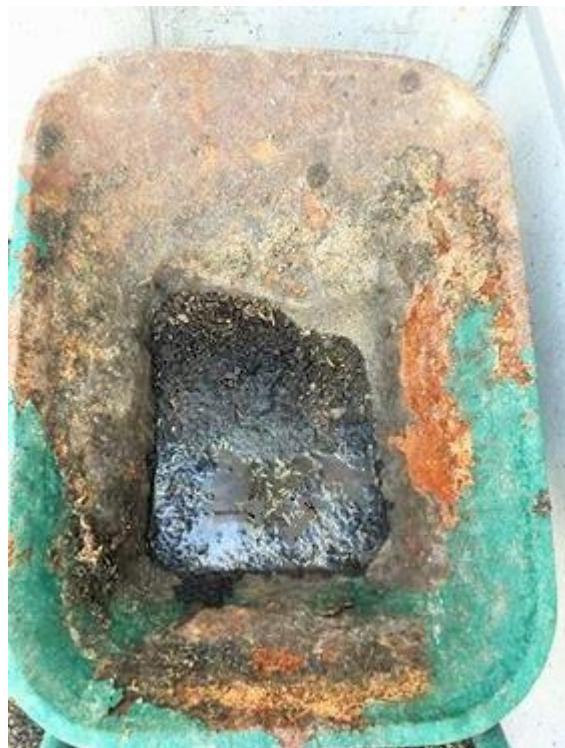
Slika 24. Agresivno djelovanje digestata na kolica za čišćenje postrojenja

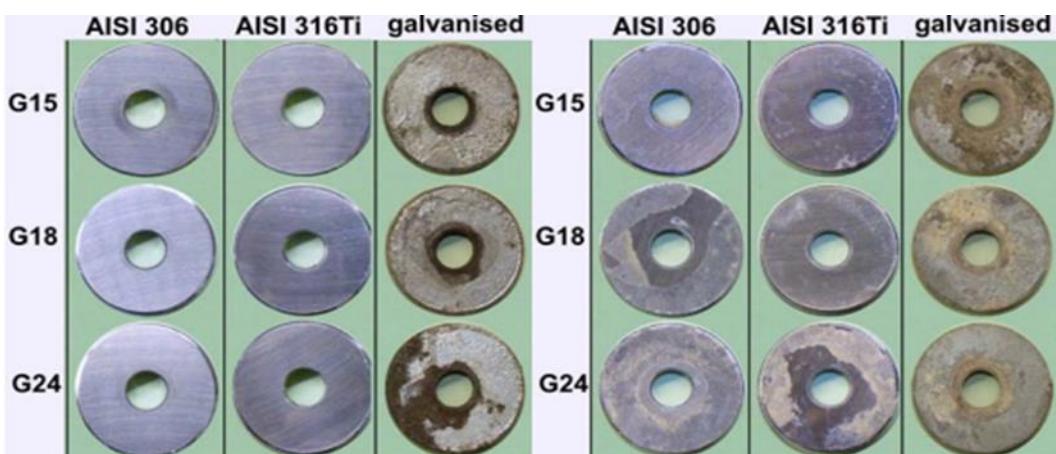
Slika 25. Uzorak nakon ukupno 15 mjeseci izlaganja u laboratorijskom fermentoru sa zelenom biomasom kao supstrat. Lijevo: tekuća faza. Desno: plinska faza

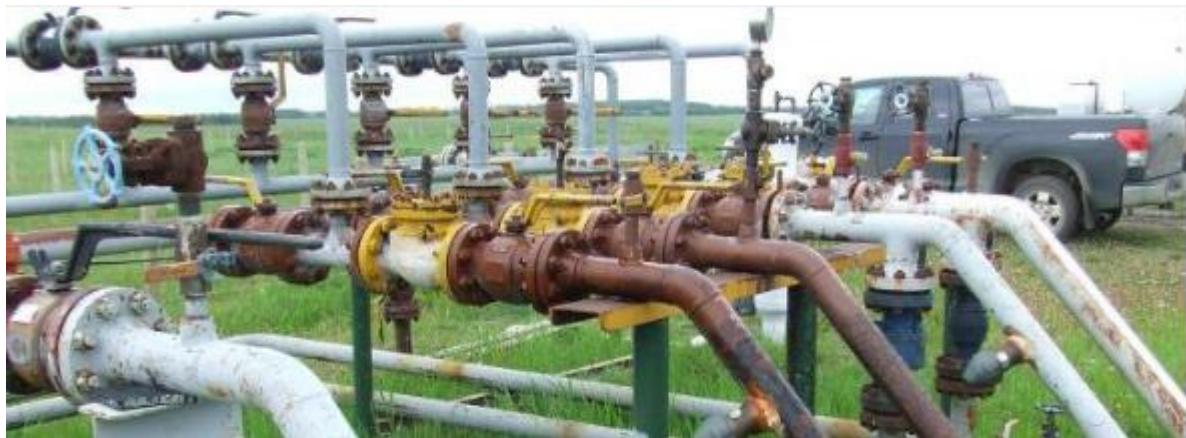
Slika 26. Korozija cjevovoda

Korozije cjevovoda (Slika 26.) mogu se podijeliti na unutrašnje i vanjske korozije. Uvjeti okoliša oko cjevovoda uzročnici su vanjske korozije dok do unutrašnje korozije uglavnom dovode protok fluida kroz cjevovod i geometrija cjevovoda. Korozija može također biti uzrokovanja ili pospješena aktivnošću mikroorganizama, koji žive u ili na stjenki cijevi. (Obanijesu i sur., 2011.)

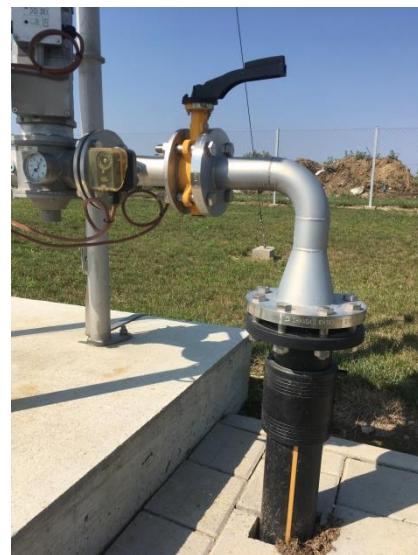
Kod neizoliranih cijevi pojavljuje se kondenzacija, što nakon spajanja sa sumporovodikom ( $H_2S$ ), dovodi do stvaranja sumporne kiseline koja uzrokuje koroziju motora. Rješenje je povećana izolacija cijevi (Slika 27.) i uklanjanje  $H_2S$  sa karbonskim filterom te grijanje cijevi radi izbjegavanja kondenzacije. (Biogas Action Glasnik 6/2017.)

Slika 27. Izolirani cjevovod bioplina do baklje za spaljivanje

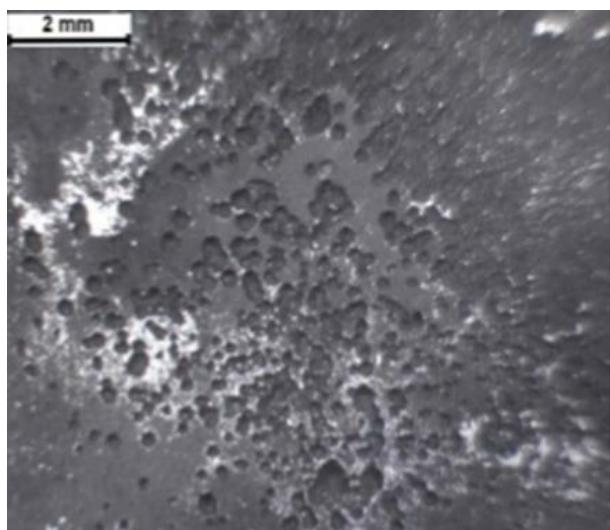
Krička i sur. (2009.) tvrde kako gnojovka, kofermenti i nastajući bioplinski mogu zbog svojih fizikalno - kemijskih svojstava nagrizati materijale kao što su beton (Slika 28.) i čelik, stoga je nužno zaštititi stijenke fermentora. No, u pravilu čelik ne korodira u doticaju s gnojovkom, odnosno gnojovkom s kofermentima pa se najčešće ne treba stavljati zaštita, emajlirati niti primjeniti visokokvalitetni čelik. Nadalje, zaštititi se mora i područje u čeličnom fermentoru koje nije stalno pokriveno tekućim medijem.

Slika 28. Površina stijenke fermentora pod utjecajem površinske korozije.

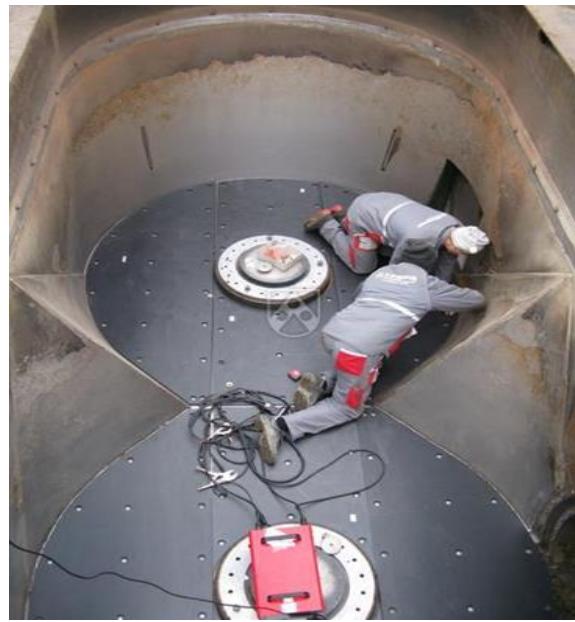
Čelični fermentori mogu biti obloženi posebnim oblogama od plastičnih masa (Slika 29.) koje sprječavaju direktni kontakt između agresivnog medija i unutarnje stijenke fermentora smanjujući mogućnost pojave korozije i trošenje čeličnih dijelova. (Izvor: <http://www.leripa.com>)

Slika 29. Postavljanje posebnih plastičnih obloga

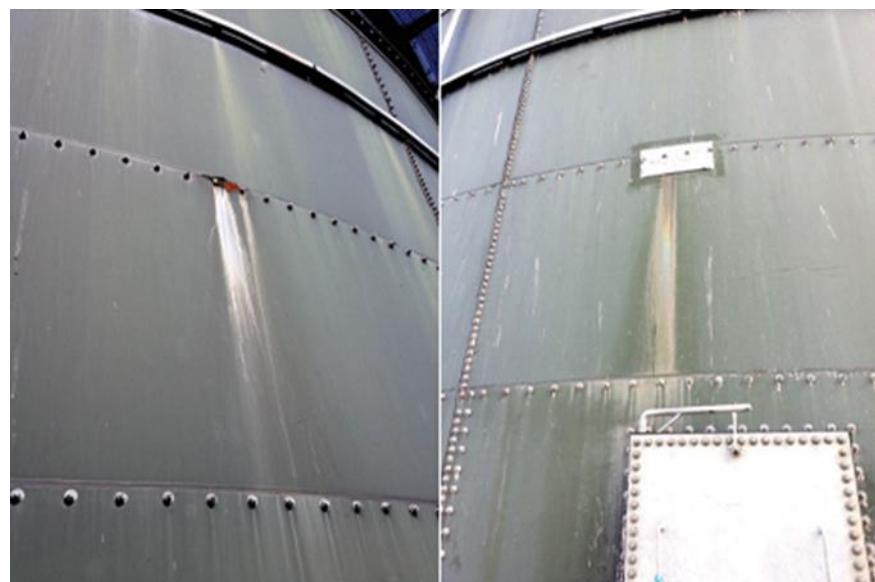
Silva i Benelli (2019.) navode kako čelik može biti obložen i stakлом. Takva obloga pruža vrhunsku otpornost na koroziju s obzirom na kiseline, lužine, vodu i druge kemijske otopine (osim fluorovodične kiseline i vruće koncentrirane fosforne kiseline). Naravno, kako staklena obloga pruža zaštitu u ekstremno agresivnim okruženjima, troškovi su joj izravno proporcionalni. Osim toga, vrlo je podložna oštećenju od udara, a popravci mogu biti vrlo skupi.

Slika 30. Oštećenje i zakrpa na čeličnom digestoru

Pogreške u primjeni i mehanička oštećenja tijekom instalacije mogu rezultirati rupama u staklenoj oblozi. Agresivne kemikalije proizvedene tijekom procesa anaerobne digestije tada napadaju čelik, a korozija se može vrlo brzo uvesti u tekućoj i plinskoj fazi. Na slici 30. vidimo oštećenje promjera 1 centimetar, što dovodi do propusta tekućeg digestata ili metana. (Silva i Benelli, 2019.)

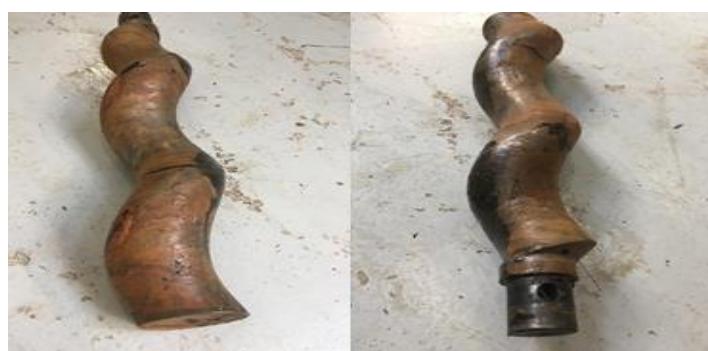
Mehaničko trošenje je uzrokovano abrazijom zbog stalnog kretanja tvrdih sastojaka digestata cjevovodima i fermentorima, npr. pjesak. Prije svega, oštećuje se ulazni puž, crpke (Slika 31.) i miješalice koji su u stalnom kontaktu s pokretnim digestatom. Zbog masenog opterećenja, potisne sile i sile zatezanja fermentacijski materijal troši vrhove lopatica propellerskih miješalica i crpki, što dovodi do kavitacije i kavitacijske korozije te potom do propadanja metalnih materijala. (Andrade i sur. 2016.)

Slika 31. Kavitacijska korozija rotora Biomix crpke

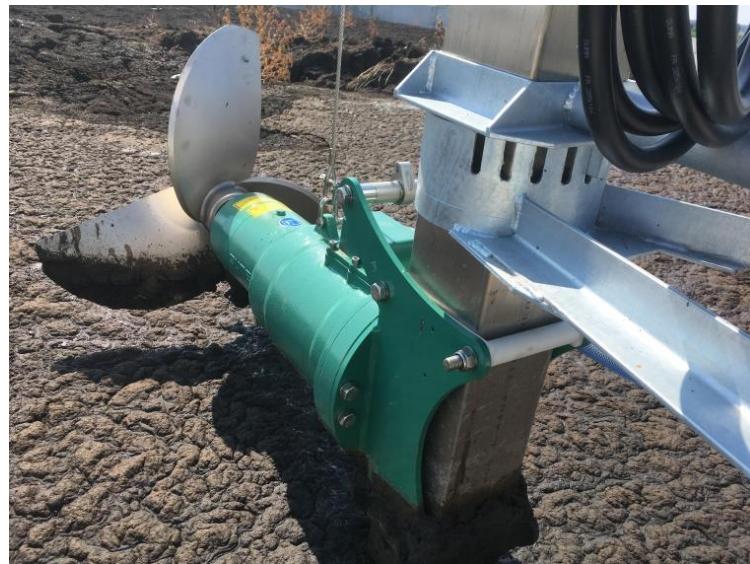
Andreade i sur. (2015.) utvrdili su kako velika habanja crpki nastaju kada nisu dovoljno dimenzionirane za potreban otpor i pritisak. Isto vrijedi za miješalice (Slika 32.) ako moraju pomicati prevelike količine fermentacije ili je viskoznost previšoka. Opterećenje dovodi do kavitacije, oštećenja ležaja i loma lopatica miješalica, a kod miješalica s dugim osovinama do pucanja osovina. Oštećenja potopnih miješalica često uključuju mehanički kvar u obliku pokvarenih suspenzija ili propuštanja, što može rezultirati prođorom tekućine i kratkim spojem motora.

Slika 32. Korozivno djelovanje digestata na lopatice mješača

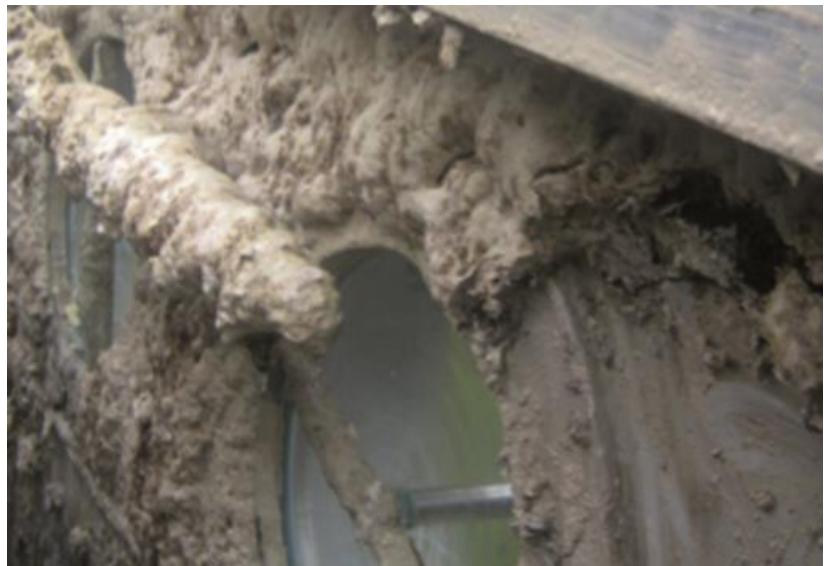
Sumporovodik je otrovan plin s neugodnim mirisom poput trulih jaja, koji u kombinaciji s vodenom parom iz bioplina stvara sumpornu kiselinu. Kako kiselina korozivno djeluje (Slika 33.) na motore kogeneracije i ostale komponente poput plinovoda i ispušnih cijevi, nužno je napraviti desumporizaciju i sušenje bioplina. (Al Seadi i sur., 2009.)

Slika 33. Nakupljanje sumpora unutar biodigestra, kao rezultat desulfurizacije

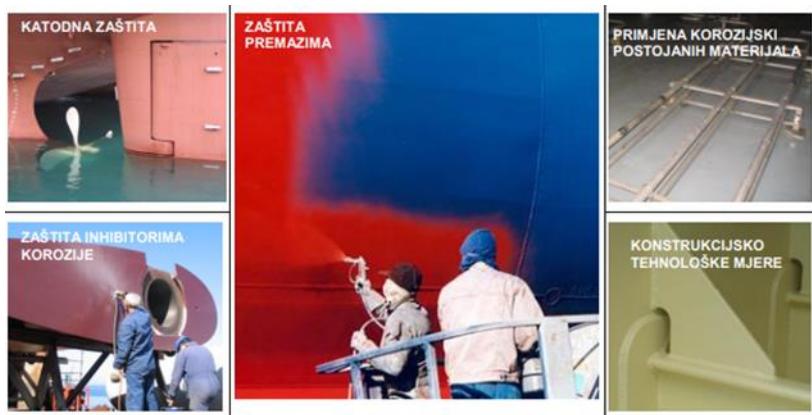
Slika 34. Metode zaštite od korozije .

4. Konstrukcijsko-tehnološke mjere ,

5. Zaštita prevlakama.

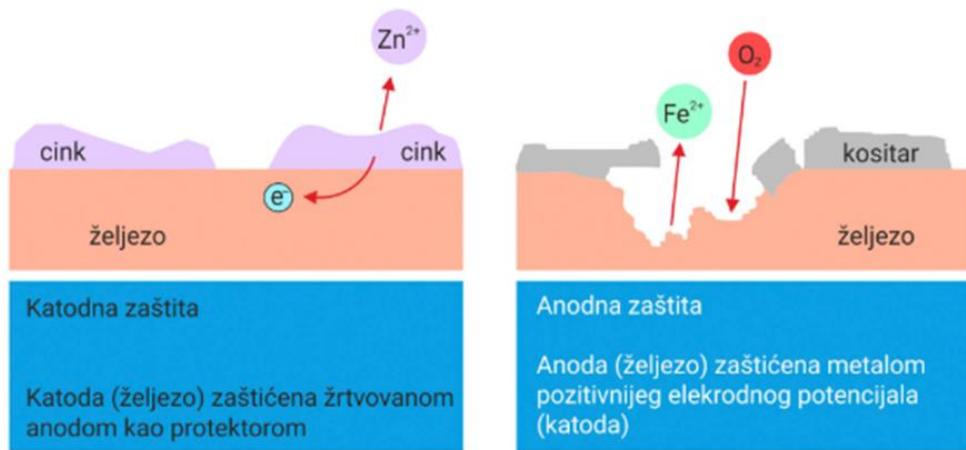
Slika 35. Katodna i anodna zaštita metala

Način zaštite od korozije kada se metal održava ili u pasivnom stanju (u području potencijala pasivacije) ili u imunom stanju (pri potencijalima nižim od stacionarnih) kada ne korodira. Čelične konstrukcije koje su ukopane ili uronjene (cjevovodi, brodovi, lučka postrojenja, rezervoari, izmjerenjivači topline i dr.) zaštićuju se ovom vrstom antikorozivne zaštite. Ovisno o načinu polarizacije elektrokemijska zaštita može biti katodna i anodna (Slika 35.). (Levanić, 2009.).

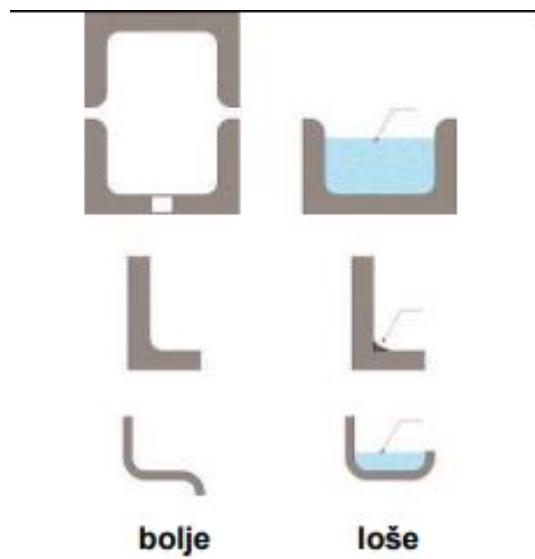
- Izvođenje glatkih površina u nagibu (nagib 0,2 – 0,5%),
- Omogućavanje pristupa svim dijelovima konstrukcije radi čišćenja i premazivanja,
- Pri korištenju dva različita metala, njihov spoj zaštititi izolacijom,
- Pri projektiranju izbjegći zadržavanje vode na konstrukciji (Slika 36.),
- Pažljivo izvođenje konstrukcije kako ne bi došlo do oštećenja postojeće zaštite; npr. za elemente zaštićene vrućim umakanjem u cink,
- Uočenu oštećenu zaštitu treba nadomjestiti; npr. bojom koja sadrži cink i / ili inhibitor. (Bjegović 2015.)

Slika 36. Sprečavanje nastanka vodenih džepova i stvaranja naslaga

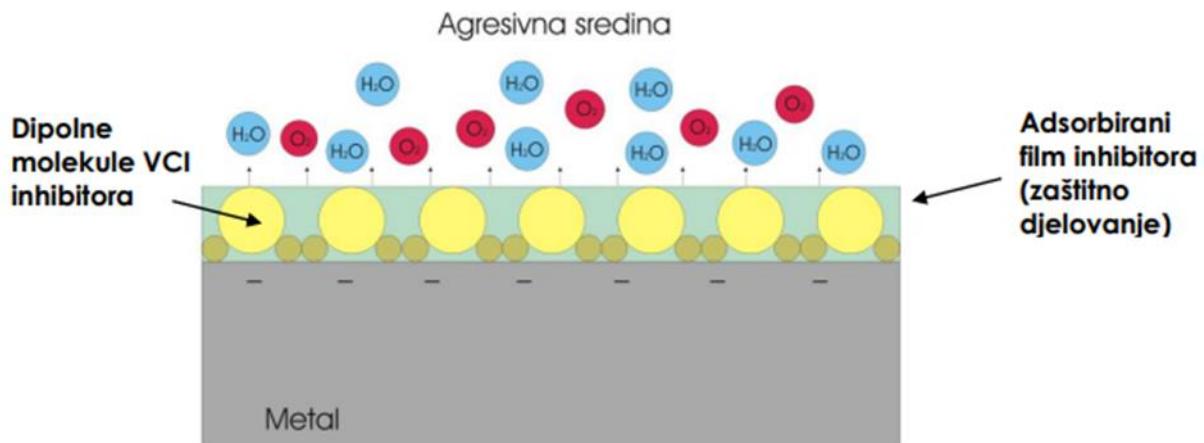
Inhibitori korozije se definiraju kao tvari anorganskoga ili organskog porijekla koje u vrlo malim koncentracijama smanjuju brzinu korozije do tehnološki prihvatljivih vrijednosti. Prema načinu djelovanja, inhibitori se dijele na anodne, katodne i miješane (anodno - katodne), prema tome koće li ionizaciju metala (anodnu reakciju), redukciju oksidansa (katodnu reakciju) ili oba ta procesa. (Juraga i sur., 2015.)

Slika 37. Mehanizam djelovanja hlapivog inhibitora korozije
