Oštećenja zupčanika planetarnog prijenosnika bočnog reduktora traktora

Master's thesis / Diplomski rad

**OŠTEĆENJA ZUPČANIKA PLANETARNOG PRIJENOSNIKA BOČNOG
REDUKTORA TRAKTORA**
Diplomski rad

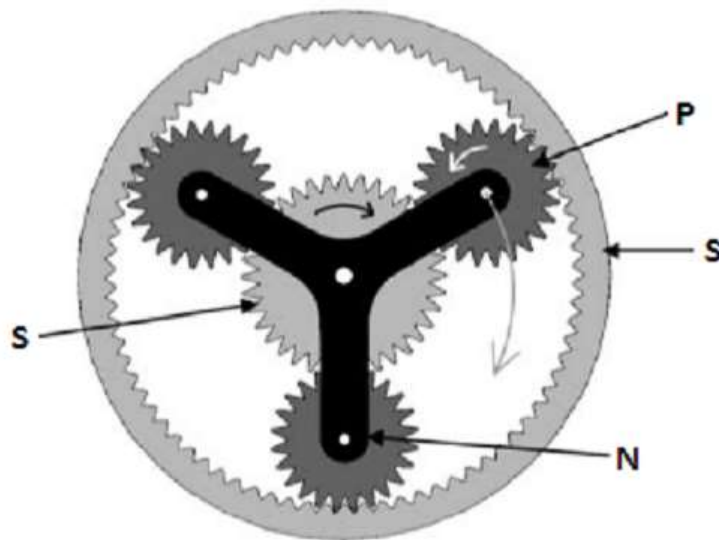
Slika 15. Dijelovi planetarnog prijenosnika (Izvor: <https://researchgate.net>)

Na slici 15. prikazani su dijelovi planetarnog prijenosnika, gdje je:

- P – planetarni zupčanik,
- S – sunčani zupčanici (središnji i prstenasti),
- N – nosač planetarnih zupčanika.

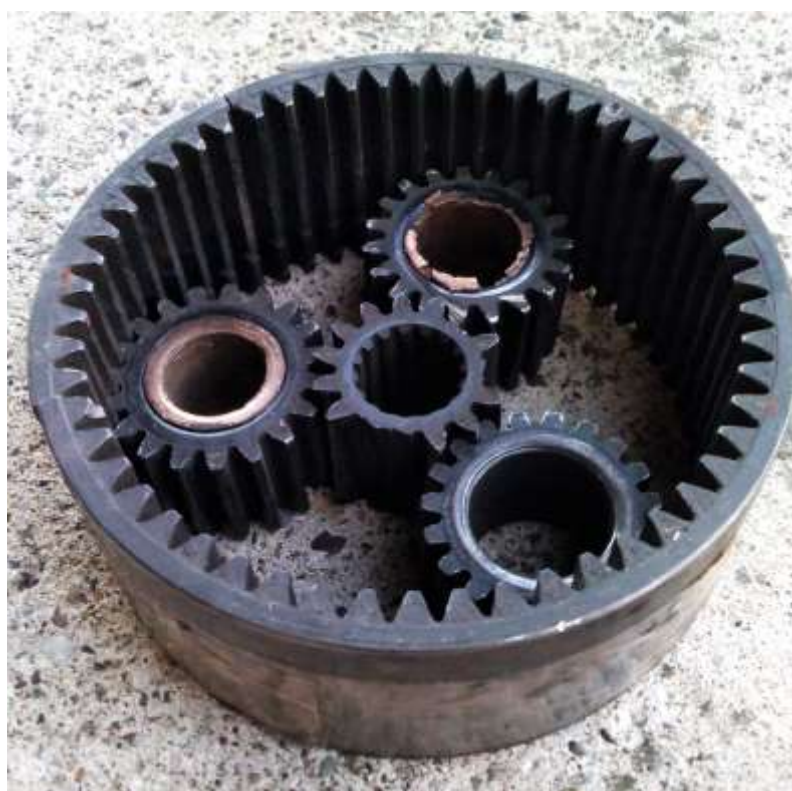
Slika 20. Zupčanicu planetarnog prijenosnika bočnog reduktora traktora Fendt 936 Vario
(Izvor: Dario Raić, 2019.)

Vizualnim pregledom i analizom tragova trošenja na dijelovima rastavljenog planetarnog prijenosnika bočnog reduktora traktora Fendt 936 Vario, prikazanog slikom 20. utvrđeni su sljedeći oblici oštećenja zupčanika:

1. lom dijelova zupčanika,
2. jamičenje (pitting) bokova zuba,
3. plastična deformacija zuba,
4. korozijsko oštećenje zupčanika.

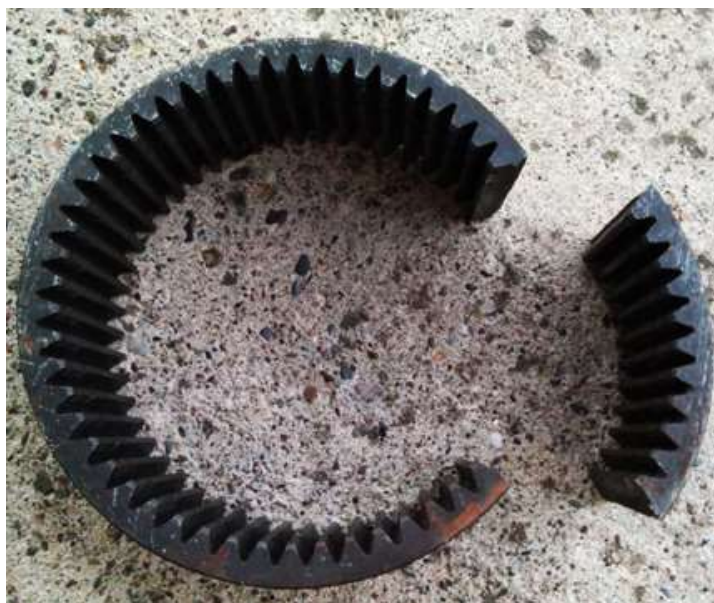
Slika 23. Lom prstenastog sunčanog zupčanika (Izvor: Dario Raić, 2019.)

Na prstenastom sunčanom zupčaniku nastao je dvostruki lom presjeka prstena u podnožju zuba, koji je potpuno odvojio jedan veliki segment zupčanika, kao što se vidi na slici 23.

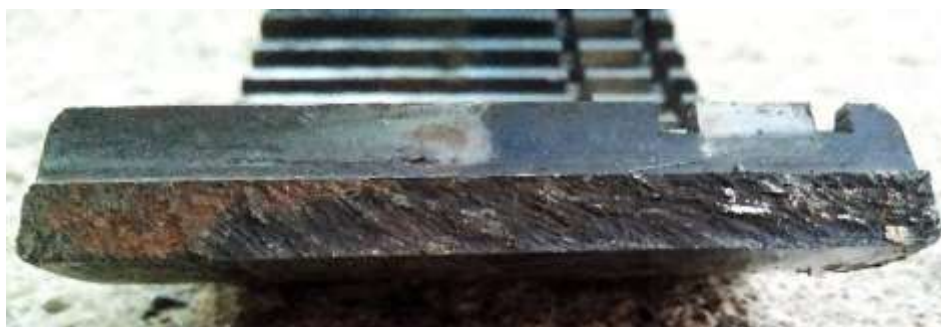
Slika 24. Mjesto prijeloma prstenastog sunčanog zupčanika (Izvor: Dario Raić, 2019.)

Slika 24. prikazuje mjesto prijeloma prstena zupčanika.

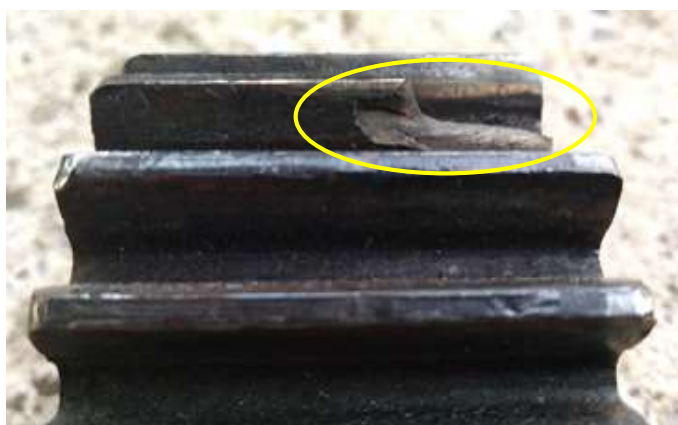
Slika 25. Lom rubnog dijela zuba planetarnog zupčanika (Izvor: Dario Raić, 2019.)

Na jednom planetarnom zupčaniku odlomljen je rubni dio jednog zuba, kao što je prikazano na slici 25.

Također, s obzirom na opseg i karakter oštećenja prikazanih na slikama 22. i 25. (višestruki veliki lomovi zuba), postavlja se pitanje praćenja rada stroja u eksploataciji, budući da su se tijekom nastanka prikazanih oštećenja trebale uočiti naznake takvih događanja kroz pojave promjene zvuka stroja, vibracije i druge karakteristike funkcioniranja bočnih reduktora.

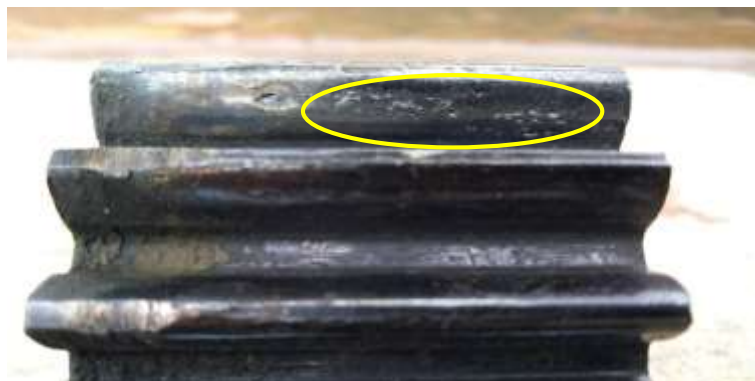
Slika 26. Jamičenje bokova planetarnog zupčanika (Izvor: Dario Raić, 2019.)

Na planetarnim zupčanicima i prstenastom sunčanom zupčaniku uočeno je oštećenje bokova zubi u obliku površinskih pukotina i jamica. Riječ je o tzv. progresivnom jamičenju ili pittingu, prikazanom na slikama 26. i 27.

Na slici 26. može se vidjeti da su oštećenja površine bokova zuba planetarnog zupčanika nastala u obliku jamica ili sitnih pukotina, najvećim dijelom prisutno na mjestima velikih kontaktnih tlakova, tj. na središnjem dijelu bokova zuba. Pukotine u obliku jamica nastale su širenjem mikropukotina koje su uzrokovane zamorom materijala uslijed ponavljajućeg (cikličkog) kontakta bokova zubi, a sve je moglo biti potpomognuto lošim podmazivanjem reduktora. Također, prema fotografiji 26., može se zaključiti da je riječ o progresivnom jamičenju koje je već bilo u uznapredovaloj fazi, što je uzrokovalo i hrapavost bokova zuba.

Procesu stvaranja mikropukotine i jamičenja boka zuba mogući uzrok je nedostatak maziva u bočnom reduktoru, pa se sukladno tome preporučuje redovita izmjena i kontrola maziva kako bi se spriječila veća oštećenja cjelokupnog reduktora.

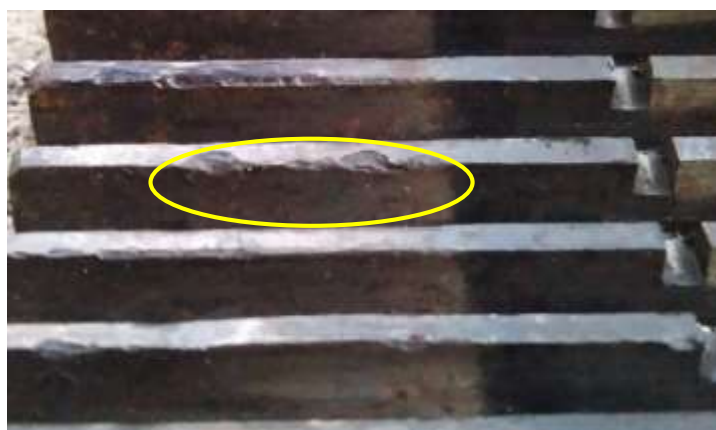
Slika 27. Jamičenje bokova zuba prstenastog sunčanog zupčanika
(Izvor: Dario Raić, 2019.)

Slika 27. prikazuje oštećenje zuba prstenastog sunčanog zupčanika, što je rezultiralo širim ljuštenjem boka zuba, koje se prostire preko veće površine boka zuba. Kao i kod planetarnog zupčanika, i u ovom primjeru do oštećenja je došlo rastom i širenjem mikropukotina, a na kraju je nastalo odvajanje većeg komada površinskog sloja zuba.

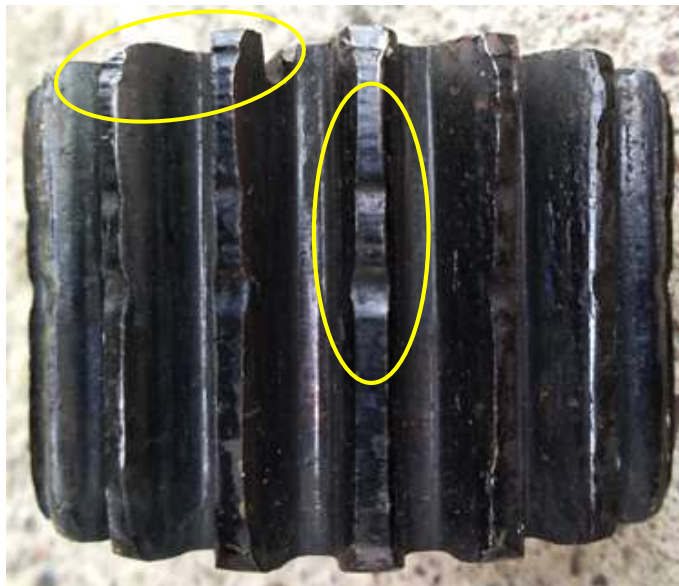
Slika 29. Plastične deformacije vanjskog oboda planetarnog zupčanika
(Izvor: Dario Raić, 2019.)

Na slikama 28. i 29. prikazane su plastične deformacije na planetarnim zupčanicima. Plastične deformacije nastale su na bokovima zubi u obliku tečenja površinskih slojeva materijala, prikazano slikom 28., te na vanjskom obodu zupčanika u obliku zaobljavanja rubova zubi i udubljenja na tjemenu zupčanika, prikazano slikom 29.

Na slici 29. prikazan je planetarni zupčanik na kojemu je došlo do gnječenja i istiskivanja materijala na tjemenu zuba uslijed visokog opterećenja. Također se iz slike vidi da su rubni dijelovi zuba planetarnog zupčanika plastično deformirani, a razlog oštećenja može biti i u kvaliteti materijala zupčanika i/ili tehnologiji njegove izrade. Ovakva oštećenja mogu upućivati na to da je zupčanik izrađen od premekanog materijala ili da toplinska obrada zupčanika nije dobro provedena.

Nedostatak maziva u planetarnom prijenosniku također može pogodovati prikazanim oštećenjima, te se u ovom slučaju trošenje eventualno moglo izbjeći ili ublažiti redovitom zamjenom i kontrolom razine maziva.

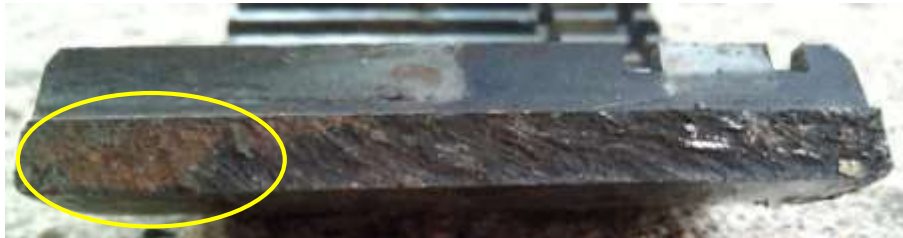
Slika 31. Korozija na mjestu prijeloma prstenastog zupčanika (Izvor: Dario Raić, 2019.)

Korozijsko oštećenje zupčanika vidljivo je u podnožju zuba, kao što je prikazano na slici 30., a na slici 31. se vidi prisutnost korozije i na mjestu prijeloma prstenastog zupčanika. U oba prikazana slučaja korozija je prisutna samo mjestimično. Očituje se u obliku promjene boje materijala na površini zbog prisutnosti korozijskih produkata crvene boje (hrđe).

Iz slike 31. vidljivo je da je u početku rada prijenosnika došlo do stvaranja pukotina u podnožju zuba, a zatim i do djelovanja korozije na jednom dijelu prelomljenog presjeka zupčanika. Konačni lom prstenastog zupčanika nastao je širenjem početnih pukotina koje su se spojile i uzrokovale lom, a korozivno je djelovanje zatim zahvatilo cijeli presjek pukotine.

U svrhu sprječavanja korozijskih oštećenja zupčanika planetarnog prijenosnika potrebno je više voditi računa o mogućem prodoru vlage u radni prostor prijenosnika. To znači da se treba redovitije kontrolirati stanje maziva u prijenosniku i njegova izmjena.
