ISPITIVANJE RASPRŠIVAČA AGROMEHANIKA ENU 200 PRIMJENOM NORME HRN EN ISO 16122-3

Master's thesis / Diplomski rad

2021

**Josip Juraj Strossmayer University of Osijek, Faculty of Agrobiotechnical Sciences Osijek /
Sveučilište Josipa Jurja Strossmayera u Osijeku, Fakultet agrobiotehničkih znanosti Osijek**

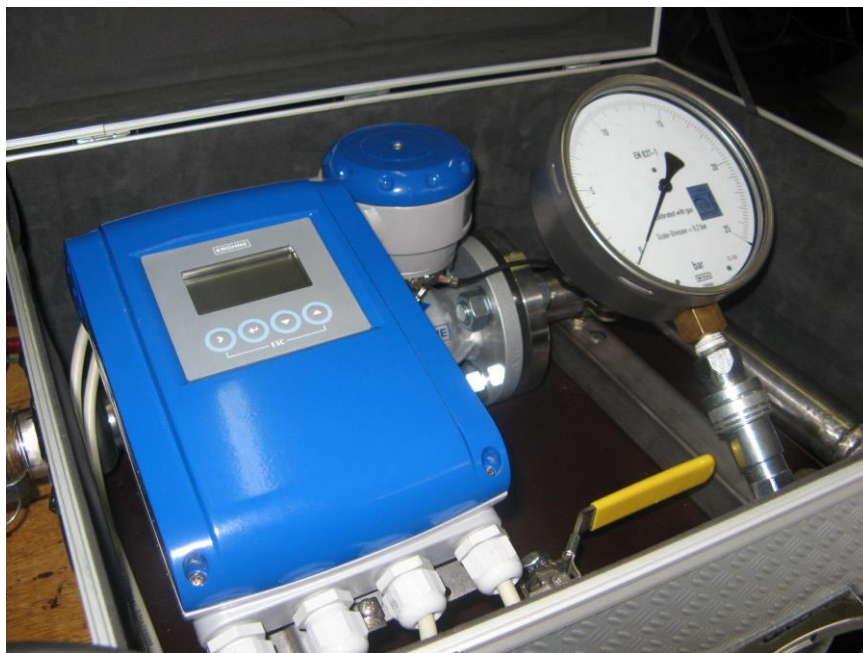
Slika 7. Mjerenje protoke crpke
