# ISPITIVANJE RASPRŠIVAČA AGROMEHANIKA ENU 200 PRIMJENOM NORME HRN EN ISO 16122-3

Master's thesis / Diplomski rad

2021

**ISPITIVANJE RASPRŠIVAČA AGROMEHANIKA ENU 200 PRIMJENOM  
NORME HRN EN ISO 16122-3**

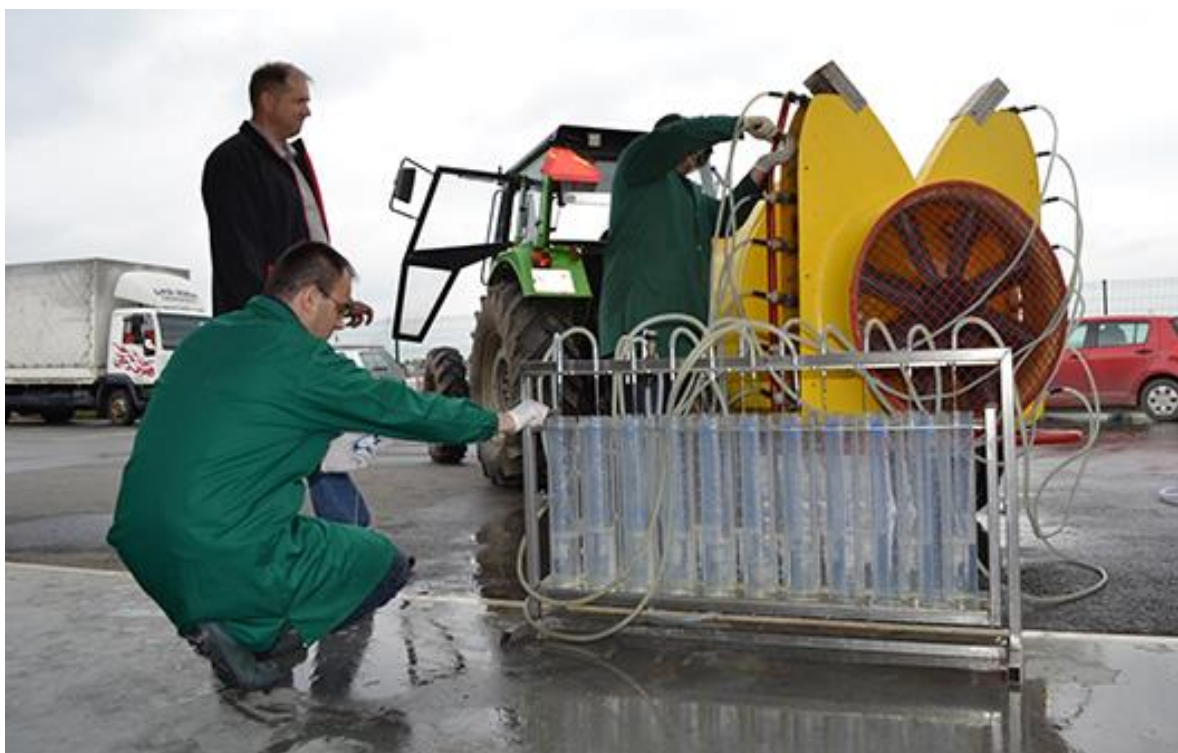
Slika 1. Redoviti pregled ispravnosti raspršivača  
(Izvor: Ivković I.)

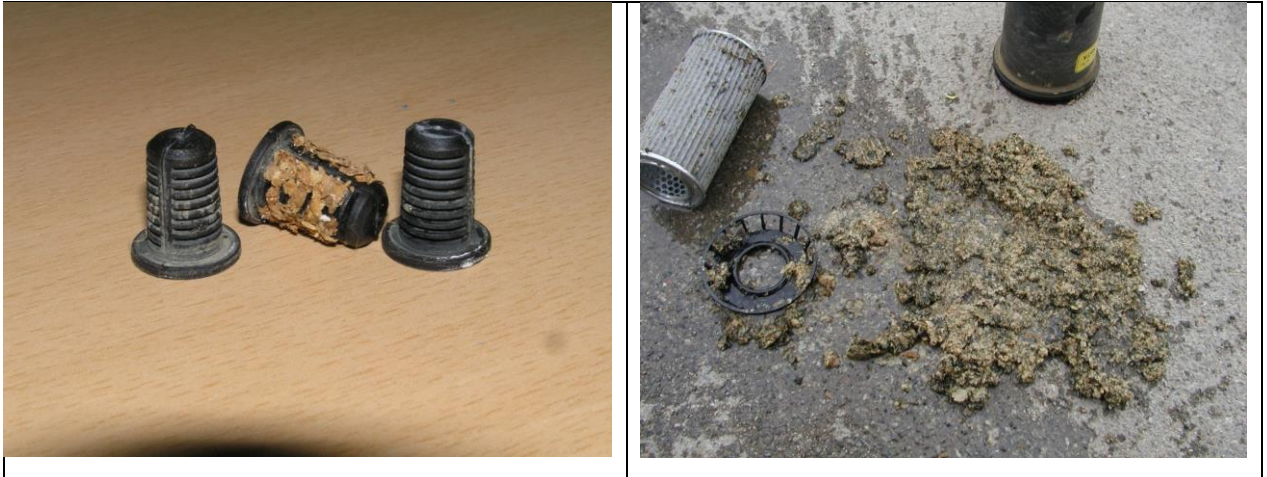
Slika 6. Nečistoće nakupljene u pročistaču

- u tlačnom vodu crpke mora biti postavljen najmanje jedan pročistač; kod istisne crpke mora biti postavljen pročistač i u usisnom vodu (provjera se obavlja kontrolom gledanja i ispitivanjem funkcioniranja),
- kada postoji uređaj za zatvaranje, a kada je spremnik napunjen do nazivnog volumena, čišćenje pročistača mora biti omogućeno, tako da se ne istače tekućina više nego li sadrži kućište pročistača i usisni vod,
- uložak pročistača mora biti zamjenjiv.

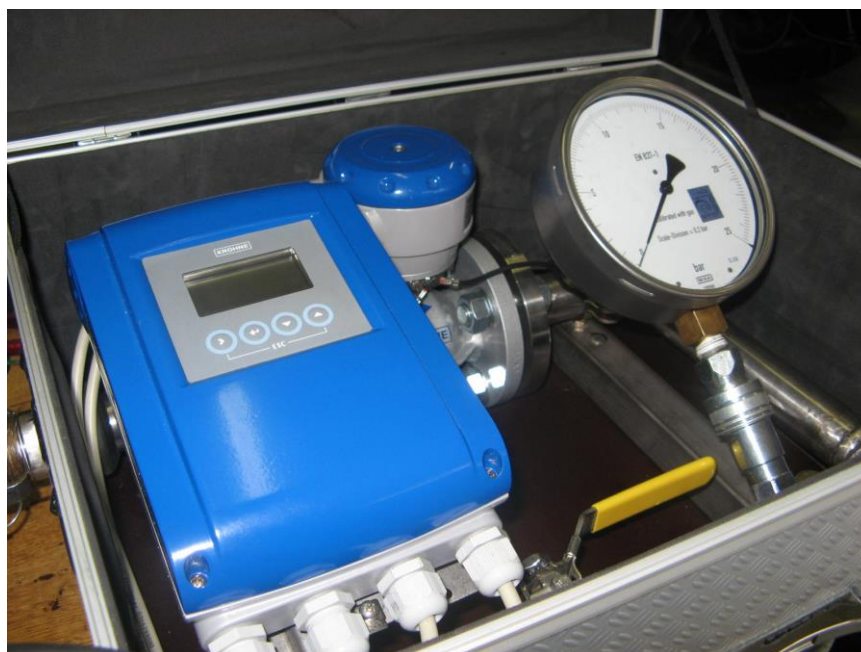
Slika 7. Mjerenje protoke crpke

Dobivene vrijednosti mjerenja kapaciteta crpki pokazuju da je crpka *Agromehanika BM 65/30* maksimalnog protoka 61,64 l/min ostvarila prosječni protok tekućine od 59,10 l/min, dok je prosječan otklon iznosio 4,13 %.

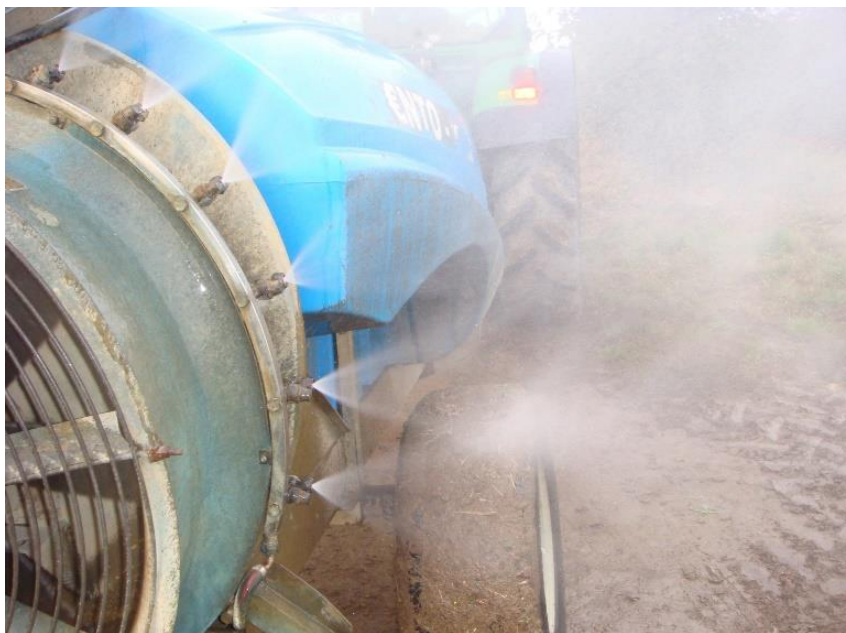
Slika 8. Postupak dezintegracije tekućine

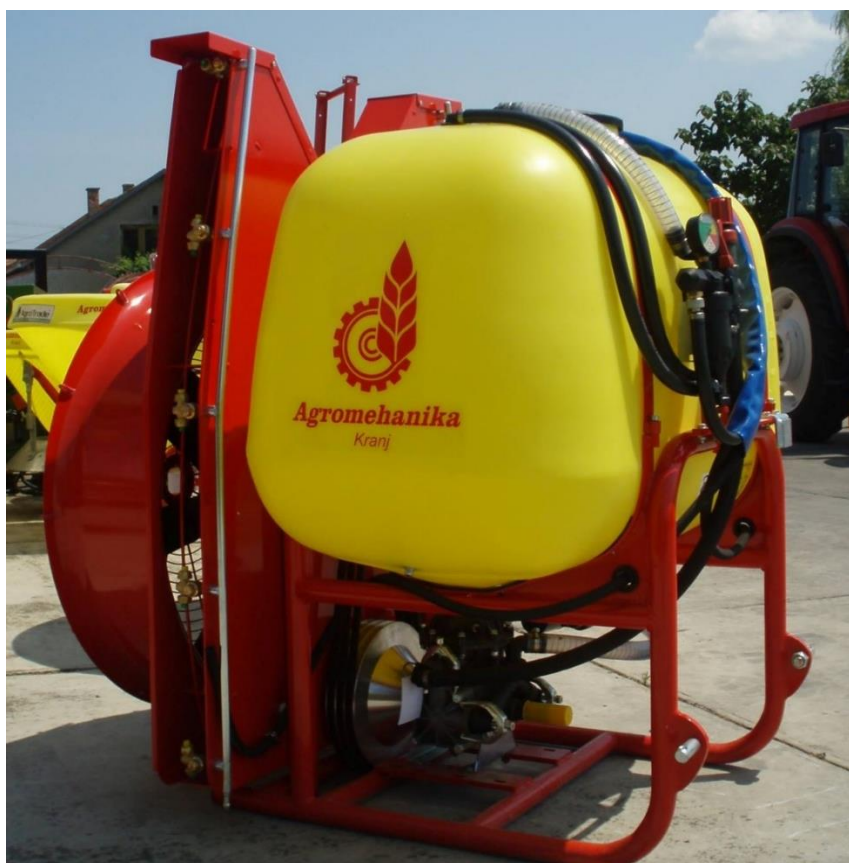
Slika 10. Traktorski nošeni raspršivač  
(Izvor: <https://www.facebook.com/AgroForma/posts/atomizeri-agp-agromehanikaagp/>)

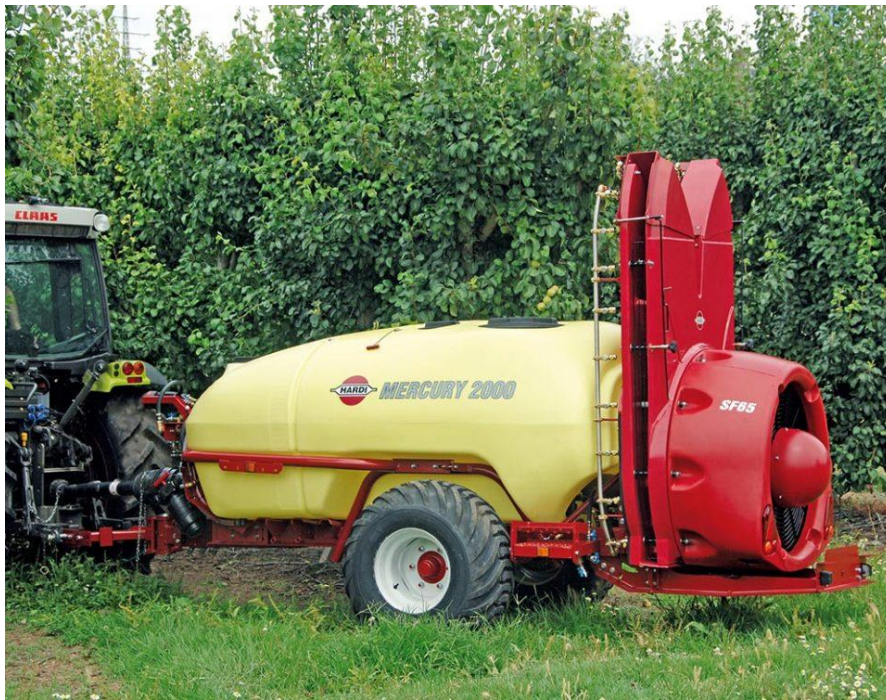
Traktorski vučeni raspršivač zapremnine je spremnika najčešće od 1000 do 4000 l. U pravilu se pokreću vlastitim motorom snage 15-60 kW, ali pogon može biti i preko P.V. traktora. Kapacitet crpke ovisi o izvedbi, a iznosi od 30 do 160 l min<sup>-1</sup>, a masa praznog raspršivača je od 1 200 kg pa na više. Kapacitet ventilatora je 30 000 do 90 000 m<sup>3</sup> h<sup>-1</sup>, a radna brzina koja se preporučuje je između 5 i 8 km h<sup>-1</sup>. Zahvat u radu moguć je širine od 2 do 16 m, i visine raga od 3 do 12 m. U našim krajevima najčešće se upotrebljavaju raspršivači s polukružnim vijencem s mogućnošću rada po sekcijama.

Slika 11. Vučeni traktorski raspršivač tvrtke Hardi  
(Izvor: <https://findri.hr/ponuda/hardi-centrifugalni-ventilator-vuceni/>)

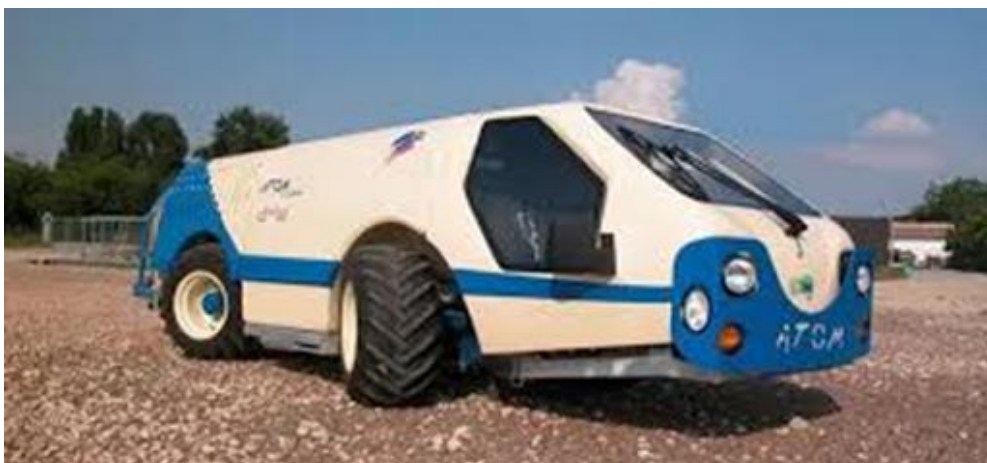
Samokretni raspršivač se primjenjuje u vinogradarstvu, voćarstvu i šumarstvu. To je kombinacija osobnog vozila i raspršivača, gdje je prednji dio udobna kabina opremljena sa potrebnim uređajima i komandama. U sredini je smješten motor koji pokreće vozilo te crpku i ventilator raspršivača. Na stražnjem djelu se nalazi spremnik za škropivo, a iza njega ventilator s usmjerivačem struje zraka u obliku vijenca ili topa. Kapacitet spremnika raspršivača kreće se otprilike do 2000 l.

Slika 12. Samokretni atomizere ATOM 2000

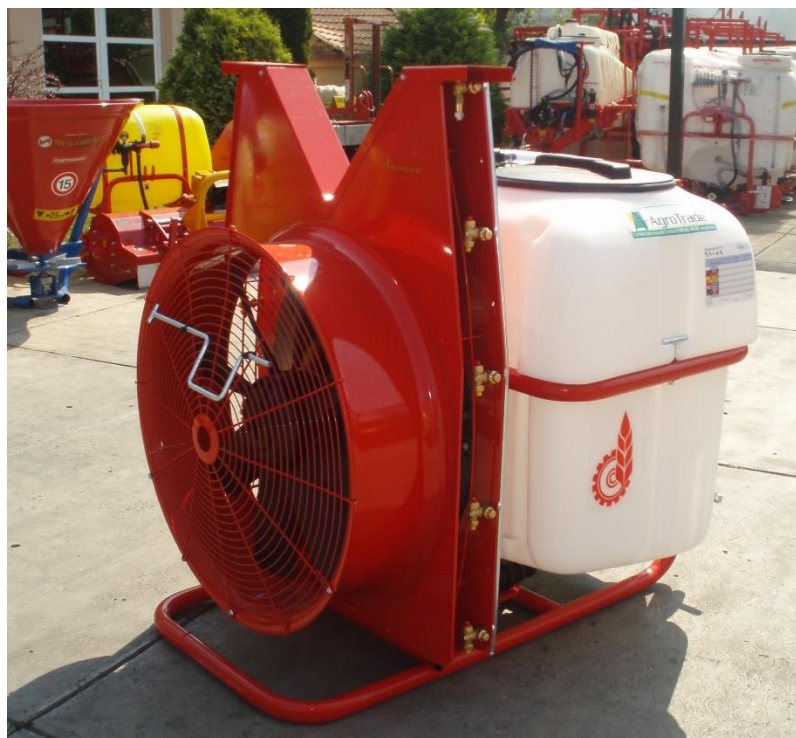
Slika 13. Nošeni raspršivač Agromehanika ENU 200

Raspršivač AGP 200 nošeni je traktorski raspršivač koji dobiva pogon preko priključnog vratila traktora. Projektiran je za primjenu u voćnjacima i vinogradima te je prilagođen je za uporabu na manjim traktorima. Raspršivač je opremljen uskim polietilenskim spremnikom sa zaobljenim rubovima, glatkim unutrašnjim stjenkama i nagnutim dnom. Navedene karakteristike omogućavaju da je težište raspršivača što bliže traktoru, omogućeno je dobro miješanje zaštitnog sredstva te lagano čišćenje i potpuno pražnjenje spremnika. Glavni dijelovi raspršivača su: noseći okvir sa kemijski otpornim polietilenskim spremnikom i nalijevnim sitom, crpka, regulator tlaka i protok, usisni pročistač, tlačni pročistač, trosmjerni ventil, mlaznice za miješanje, ventilator sa visinskim usmjerivačem zrak i membranski nosač mlaznica sa keramičkim ulošcima. Nošeni raspršivač *Agromehanika ENU 200* (Slika 12.) opremljen je visinskim usmjerivačima zraka visine 150 cm i širine 11 cm. Promjer ventilatora iznosi 585 mm proporcionalno podesiv u pet stupnjeva. Protok zračne struje koju ovaj tip ventilatora može generirati je 12 000 m<sup>3</sup>/h kada su lopatice postavljene u položaj 1, a postavljanjem lopatica u položaj 5 protok zračne struje iznosi 32 000 m<sup>3</sup>/h.

Lopaticice ventilatora izrađene su od plastičnih polimera. Izlazna brzina zračne struje kreće se u rasponu od 10 do 35 m/s. Najveća dopuštena brzina okretaja ventilatora je  $1.800 \text{ min}^{-1}$ . Na raspršivaču su postavljena dva tipa mlaznica *TR 8002C* i *TR 8004C* proizvođača *Lechler*, koje su smještene na okomiti usmjerivač zraka. Raspršivač je opremljen s tri spremnika tekućine sukladno europskoj normi *EN 16122-3*, od kojih je glavni spremnik obujma 200 litara. Na raspršivač je instalirana klipno-membranska crpka proizvođača *Agromehanika* kapaciteta  $61 \text{ l min}^{-1}$  pri radnom tlaku od 3 bar. Brzina zračne struje podešava se promjenom položaja lopatica ventilatora. Neke tehničke odlike raspršivača AGP 200 EN prikazane su u sljedećoj tablici.

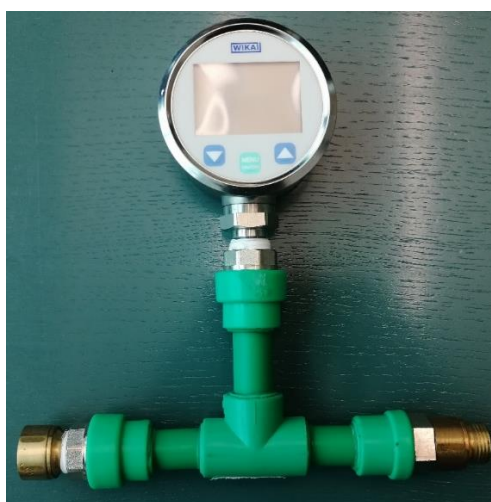
Slika 14. Kontrolni digitalni manometar s nosačem mlaznice

Ispitivanje ostvarenih vrijednosti tlaka (bar) na vijencu nosača mlaznica ostvareno je pri radnom tlaku na od 3 bar upotrebom digitalnog manometra (Slika 14.) na koji je ugrađen nosač mlaznice. Na ovaj način mjerenje je obavljeno u vrijeme rada mlaznica te se može vrlo brzo ustanoviti pad tlaka, a samim time i protoke ( $l\ min^{-1}$ ) ovisno o položaju mlaznica na nosaču vijenca.

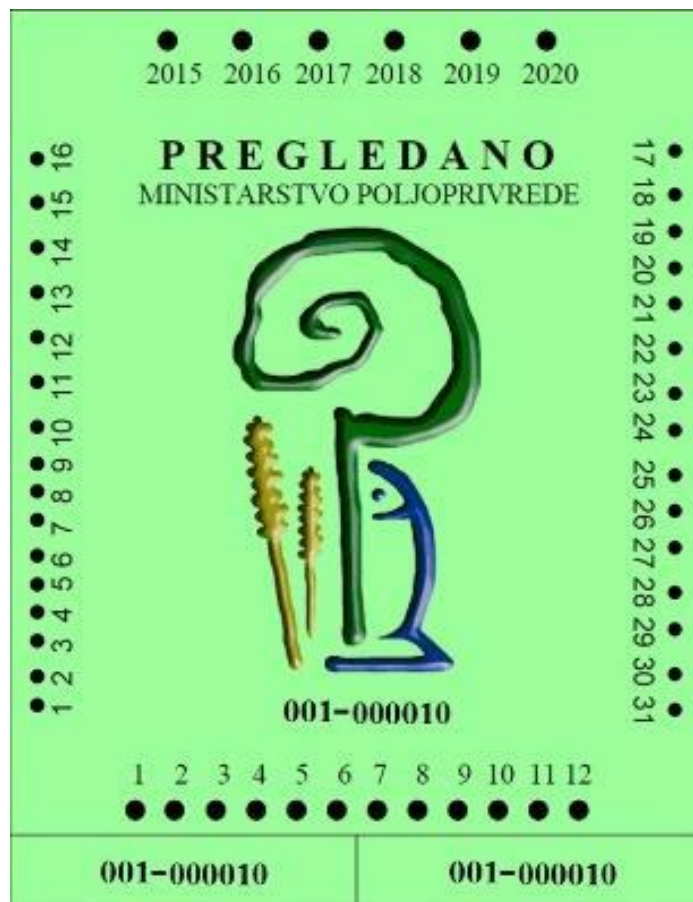
Slika 19. Najlepnica ispravnosti tehničkog sustava  
 (Izvor: Ivković I.)
