Diplomski sveučilišni studij Mehanizacija

**ISPITIVANJE TEHNIČKIH SUSTAVA U ZAŠTITI BILJA PREMA
NORMI EN 13790 – I I EN 13790 – II**

Diplomski rad

Osijek, 2021.

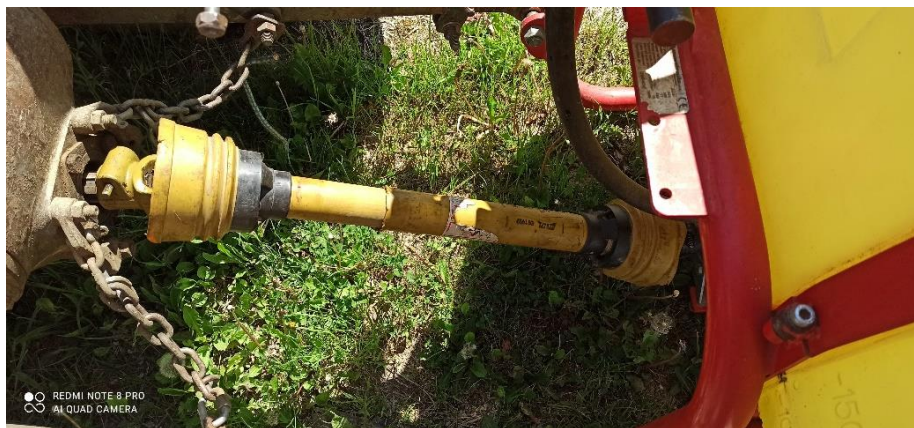
Slika 1. Priključno vratilo sa zaštitom

Priključno vratilo traktora je element koji služi za prijenos snage i zakretnog momenta s izlaznog vratila na pogonskom agregatu odnosno traktoru, na gonjeno vratilo crpke koja se nalazi na prskalici odnosno na raspršivaču (slika 1). Priključno vratilo bi trebalo udovoljiti sljedećim kriterijima:

- zaštita priključnog vratila traktora i priključka vratila na strani uređaja moraju biti odgovarajuće i u odličnom stanju
- dijelovi vratila, zglobovi i sigurnosni dijelovi protiv razdvajanja ne smiju pokazivati visoku istrošenost i moraju funkcionirati besprijekorno
- funkcioniranje zaštitnih naprava mora biti dano u zaštitnim napravama i ne smije pokazivati klizanje, labavost, zaprljanost ili pukotine
- uređaj za zadržavanje, koji smanjuje okretanje zaštite zglobnog vratila mora biti ispravan i funkcionirati besprijekorno

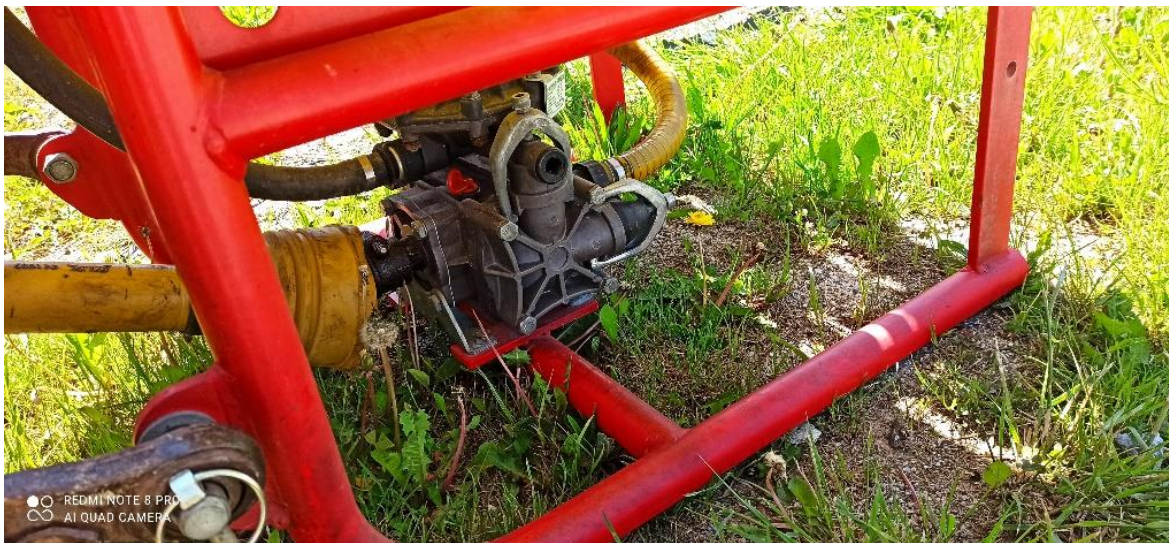
Slika 2. Klipno membranska crpka Agromehanika BM 65/30

Crpka je dio prskalice koji ima zadatak proizvoditi dovoljnu količinu tlaka tekućine koji omogućava razbijanje tekućine u sitne kapljice prilikom njenog prolaska kroz mlaznice i osigurava distribuciju kapljica na tretiranu površinu (slika 2). Tlak koji proizvodi crpka ovisi o tipu crpke i o namjeni prskalice. Kapacitet crpke mora biti takav da u datom trenutku može osigurati potrebnu količinu protoka prema svim mlaznicama. Najčešće se na ratarske prskalice ugrađuju klipno membranske crpke.

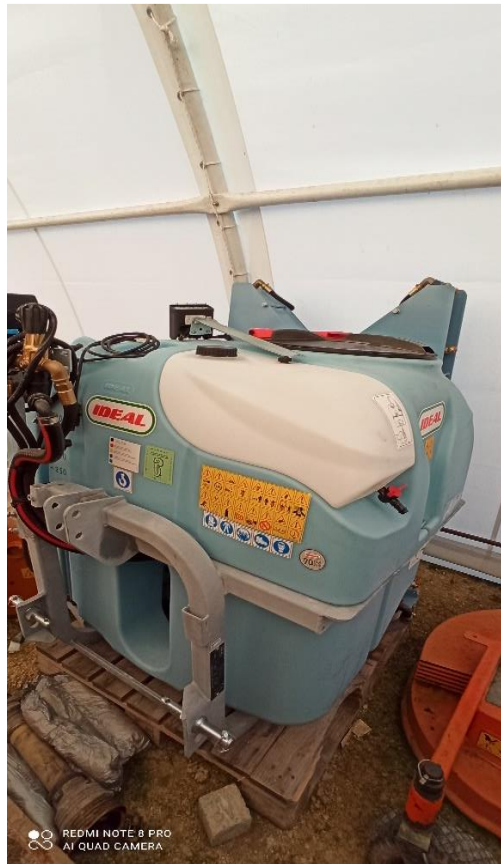
Slika 4. Spremnik za tekućinu sa spremnikom za pranje ruku i posuda

Spremnik za tekućinu na prskalicama većinom je izrađen od polimera (slika 4). U ovisnosti, da li je uređaj vučen ili nošen, izrađuje se u raznim zapremninama (300 do 3000 l). od spremnika se očekuje da:

- spremnik kao i zatvoreni otvori za punjenje trebaju osigurati dobro brtvljenje
- u otvoru za punjenje treba biti sito
- ukoliko postoji uređaj za ispiranje treba imati rešetku
- mora se osigurati izjednačavanje tlakova
- na spremniku treba biti lako čitljiv i iz više uglova dobro vidljiv pokazivač napunjenosti
- tekućina za prskanje mora se kod pražnjenja jednostavno, bez korištenja alata, sigurno i bez prskanja moći ispustiti i pospremiti
- uređaj za smanjenje povratnog toka tekućine za prskanje prema priključku za potrošnju mora, kada je predviđen, funkcionirati besprijekorno
- ako ga prskalice ima, uređaj za ispiranje provodnih crijeva mora besprijekorno funkcionirati

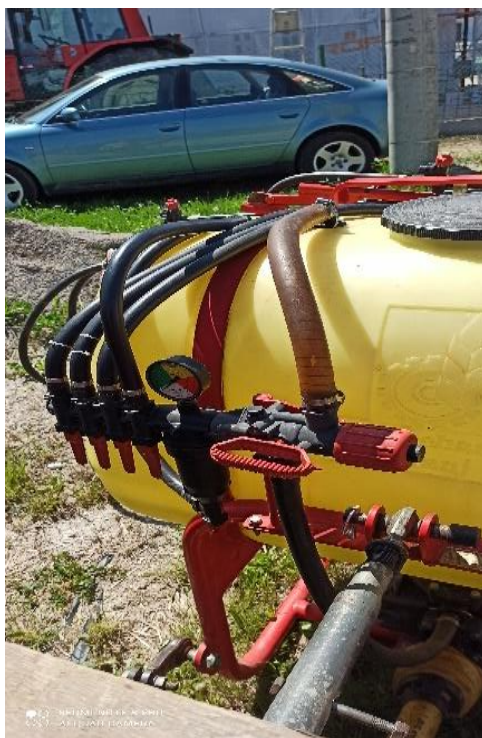
Slika 5. Regulator tlaka sa manometrom

Regulator tlaka ima ulogu usmjeravanja potisnute količine tekućine od crpke prema ostalim elementima. Najčešće se na tijelu regulatora smještaju ventili koji propuštaju tekućinu prema mlaznicama, hidrauličnom mješaču, dok kod novijih prskalice i prema dodatnom spremniku, koji služi za potrebe unutrašnjeg ili vanjskog pranja prskalice (slika 5). Regulator treba imati mogućnost postepenog reguliranja tlaka na svaka 0,2 bara. Kada se vrijednost tlaka podese na željenu jačinu, uloga regulatora je da u slučaju zatvaranja određenih sekcija ili promjene brzine okretaja priključnog vratila održava tlak na određenoj vrijednosti. Mlaznice na granama prskalice podijeljene su u više sekcija, kod prskalice manjeg kapaciteta obično su tri. Zahvaljujući takvom rasporedu putem ventila moguće je zatvoriti određene sekcije ukoliko se za to ukaže potreba.

Na regulator se postavljaju i uređaji za mjerenje tlaka, moguće postavljanje na regulator direktno ili u kabinu traktora, uslijed čega je uređaj za mjerenje tlaka povezan plastičnim cijevima. Uređaj za mjerenje najčešće je u obliku manometra. Manometar treba biti uljne izvedbe s podijeljenom mjernom skalom na svaka 0,2 bara odnosno ukupnim mjernim područjem od 0 do 6 odnosno od 0 do 10 bara.

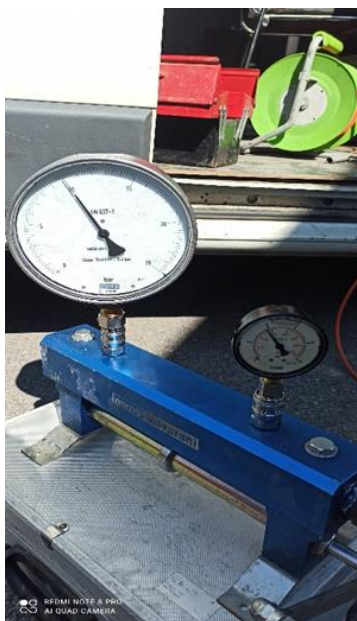
Slika 6. Uređaj za ispitivanje manometara AAMA – Salmarani

Ispravnost rada manometra provjerena je pomoću uređaja Volos koji prema normi EN 837 – 1 (dio norme EN 13790) na konstrukciji ima ugrađen ispitni manometar sa radnim certifikatom. Ovaj manometar ostvaruje klasu točnosti 06 sa mjernim područjem do 25 bara te je promjera 100 mm (slika 6). Na Volos se postavlja ispitni manometar i manometar koji se mora provjeriti. Nakon toga podiže se tlak u sustavu nakon čega se uspoređuju vrijednosti na oba manometra.

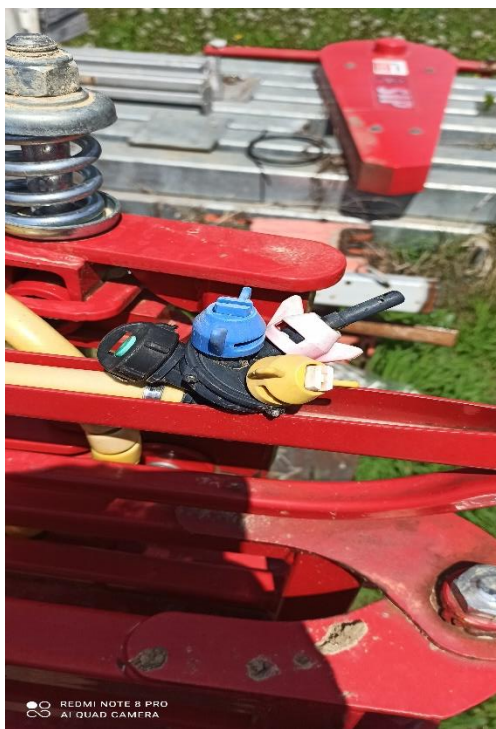
Slika 7. Mlaznice na grani prskalice

O najvažnijim karakteristikama ovisi vrsta i tip mlaznice, a one su:

- kapacitet mlaznice – l/min
- dezintegracija odnosno spektar kapljica
- radni tlak – bar
- radni kut (°) i visina objekta prskanja – cm

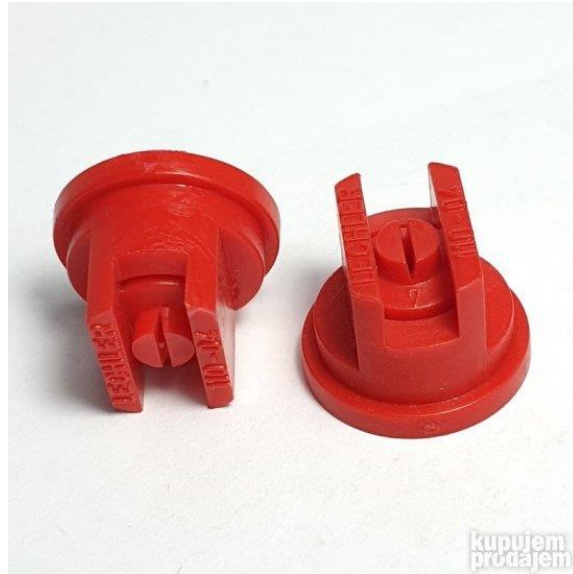
Slika 8. Standardna mlaznica Lechler 110 – 04

Standardne mlaznice koje imaju plosnati mlaz nazivamo također univerzalne (slika 8). Ovisno o tlaku i veličini otvora, mlaznica stvara mlaz širokog spektra kapljica (fine, srednje i krupne). Ukoliko koristimo mlaznice s manjim otvorom, dobije se mlaz s većinskim udjelom finih i srednjih kapljica, koje omogućuju ujednačeniju distribuciju, kao i dobro prijanjanje i

ujednačenije prekrivanje tretirane površine. Sitne kapljice vrlo su osjetljive na vjetar, isparavaju brže, stoga su gubici uslijed zanošenja veliki.

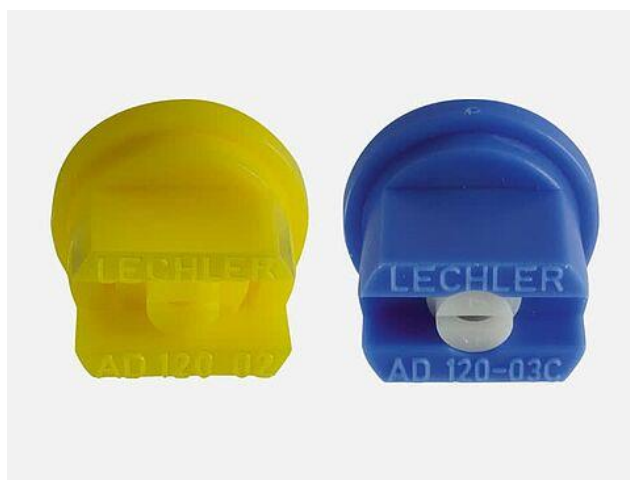
Slika 9. Anti – drift mlaznice Lechler AD 120 – 02 i AD 120 – 03

Anti – drift mlaznice, za razliku od standardnih u sebi imaju integriranu pretkomoru prizmatskog oblika (slika 9). Opadanjem tlaka tekućine u pretkomori, prije no što se otvori izlazni otvor, smanji se udio nepoželjnih sitnih kapljica koje se razviju u procesu raspršivanja. Ovim mlaznicama se postiže uži spektar kapljica u mlazu, zadovoljavajuća distribucija i manje zanošenja. Moguća je i primjena do 4 m/s.

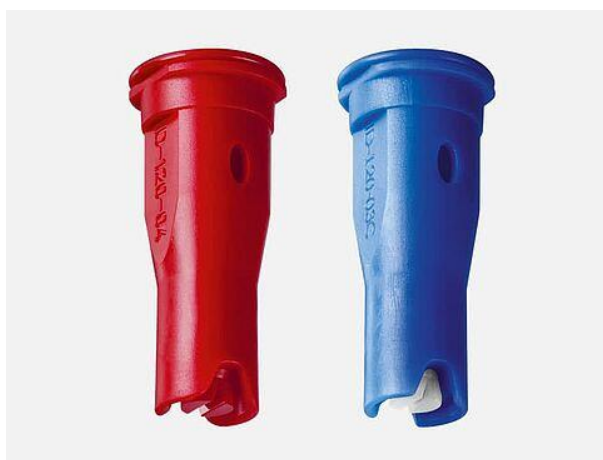
Slika 10. Injektorske mlaznice Lechler ID 120 – 03C i ID 120 – 04

Injektorske ili zračne mlaznice jedna je od najvažnijih inovacija u području tehnologije mlaznica. Dizajn im je takav da pomoću injektorskog uložka unutar tijela mlaznice, na venturijevom principu usisava zrak unutar mlaznice, koji se miješa sa tekućinom, stvarajući krupnije kapljice tekućine koje u sebi sadrže mjehuriće zraka (slika 10). Količina zraka u mlaznici ovisi o više uvjeta, a najvažniji je formulacija sredstva za zaštitu bilja za primjenu škropiva za prskanje. Obadva medija koja se miješaju, tj. tekućina i zrak, u škropivu je približno 1:1 i miješanje se obavlja u komori mlaznice. Do raspršivanja dolazi izlaskom tekućine kroz otvor mlaznice. Glavni cilj razvoja ovog tipa mlaznice je sprječavanje zanošenja, uz zadržavanje dobrih svojstava koje imaju mlaznice sa lepezastim mlazom.

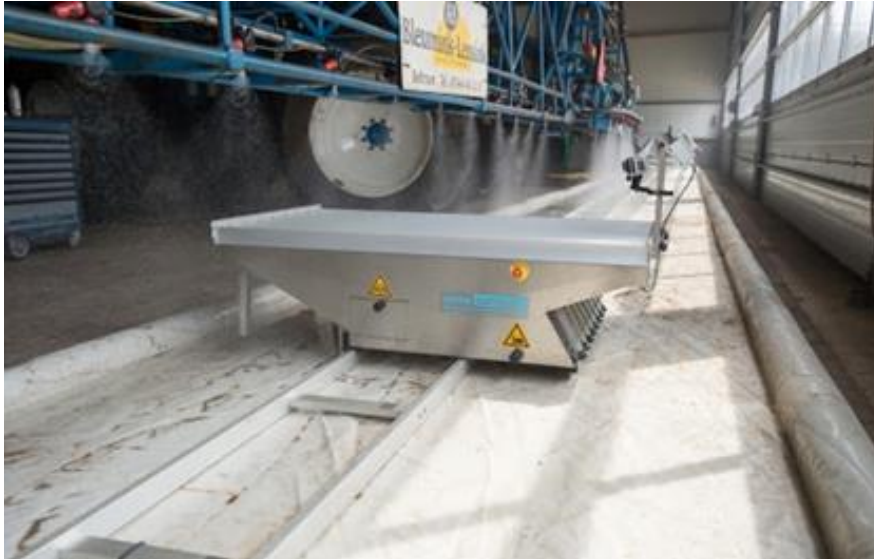
Slika 11: Spray scanner AAMS – Salvarani

Norma EN 13790 nalaže da se kod testiranja prskalice provjeri horizontalna raspodjela tekućine te odredi koeficijent varijacije. Testiranje horizontalne raspodjele tekućine obavlja se uređajem spray scanner (slika 11). Uređaj se sastoji od aluminijskih nosača i pokretnog uređaja za mjerenje s sabirnim žljebovima. Uređaj se kontrolira pomoću računalnog programa i stalno je u komunikaciji s računalom, pri radu se zaustavlja na razmaku od 1000 mm za mjerenje protoka. Izmjerene vrijednosti se prenesu na računalo i odmah se iscrtavaju na zaslonu računala. Iz dobivenih podataka se zatim izračunava prosječni protok i pokazuje tolerancijsko polje pojedinih segmenata prskalice.

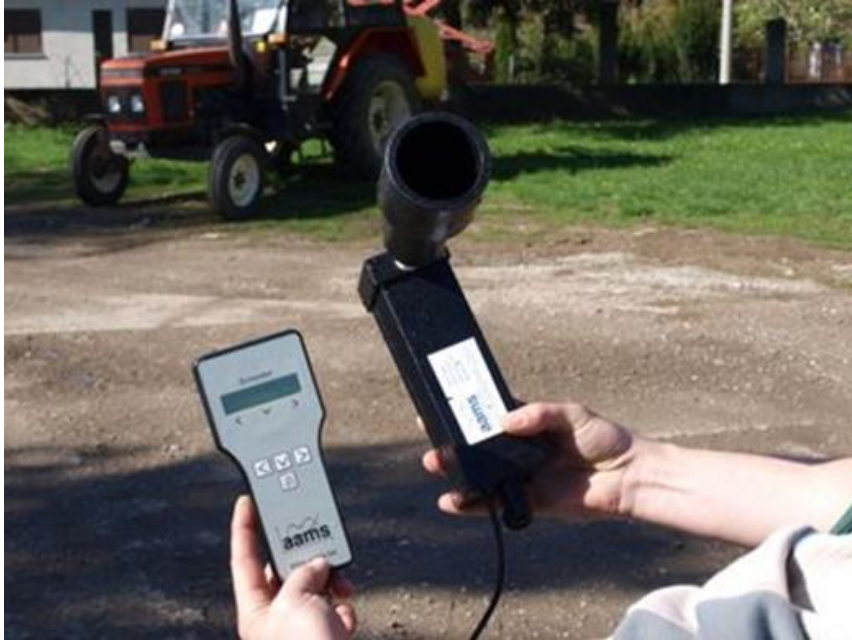
Slika 12. AAMS uređaj za mjerenje protoka mlaznice

Mlaznice predstavljaju najveći problem pravilnog rada strojeva korištenih u zaštiti bilja. Vrlo često dolazi do problema jer se izlazni otvor mlaznice brzo potroši pa se tako poveća protok s obzirom na tablično označenu vrijednost. Također često imamo pojavu da se mlaznice začepi zbog lošeg pročišćavanja tekućine. Europska norma nalaže da treba zamijeniti svaku mlaznicu koja ima protok manji ili veći od 10 % ako se uzme u obzir na tablične vrijednosti pri odgovarajućem tlaku. Za izmjeru protoka tekućine za svaku pregledavanu mlaznicu na ratarskim prskalicama i raspršivačima korišten je elektronski uređaj (slika 12). Sastoji se od prijenosnog računala, uređaja za dotok vode sa ventilima, uređaja AAMS za mjerenje protoka tekućine te kontrolnog manometra. Prije testiranja mlaznice se moraju oprati, očistiti i

numerirati, kako bi se nakon toga postavile u pomični nosač. Provjera se radi sa čistom vodom. Ispitni stol ima elektronsku jedinicu za mjerenje protoka koja prati trenutni protok 22 mlaznice te rezultat sprema u svoju memoriju. Rezultati se naknadno obrađuju u posebnom softveru – spray monitor.

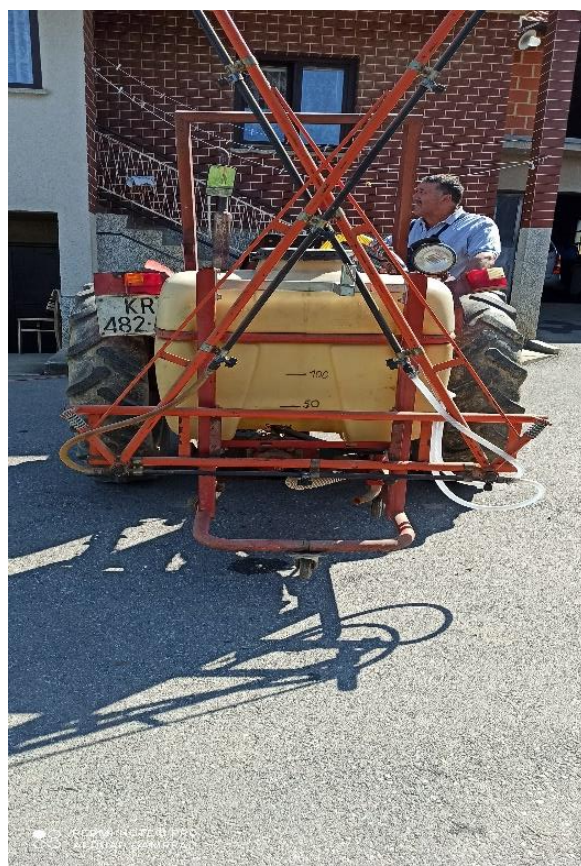
Slika 13. Prskalica RHEIN CONTI

| Radna širina | 5,5 m |
| Godina proizvodnje | 1984. |

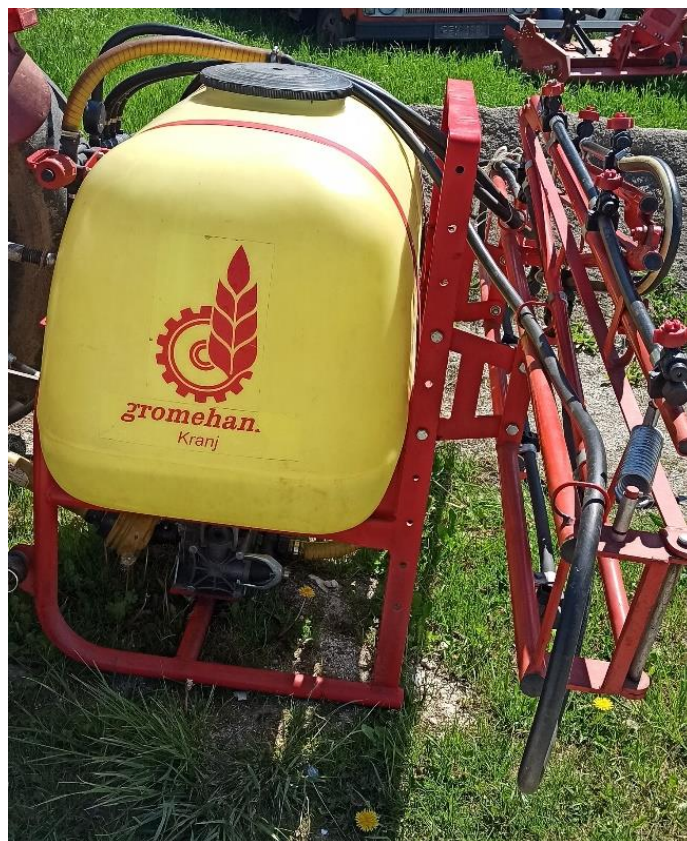
Slika 14. Prskalica Agromehanika AGS 330

| Radna širina | 8 m |
| Godina proizvodnje | 2009. |

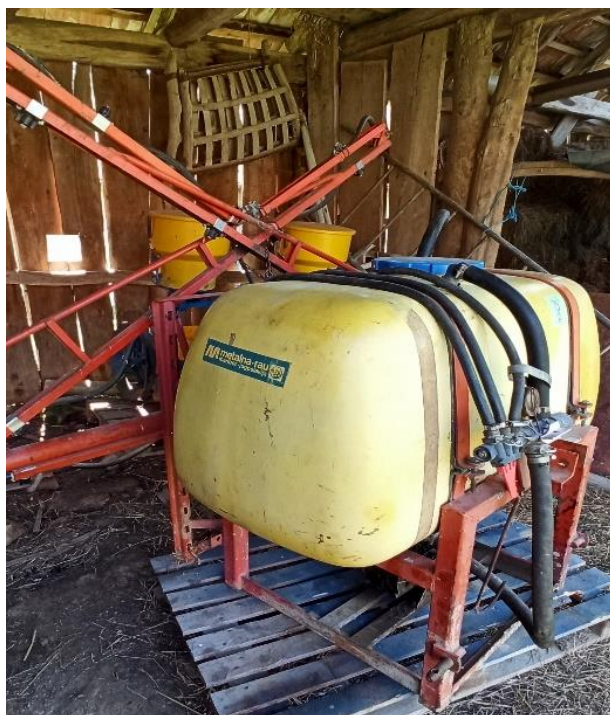
Slika 15. Prskalica TOZD METALNA – RAU 14V35S

| Radna širina | 8 m |
| Godina proizvodnje | 1983. |

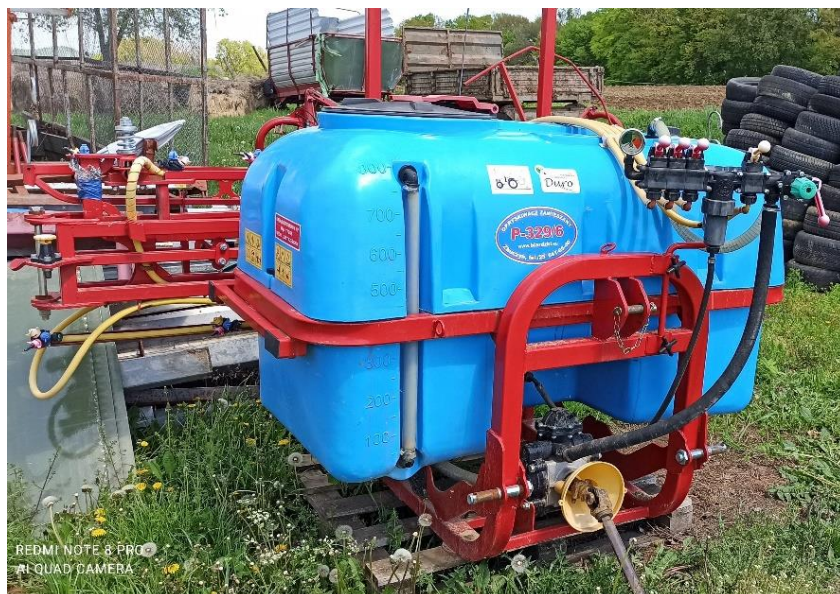
Slika 16. Prskalica BIARDSKI P 329/6 (800/12)

| Radna širina | 12 m |
| Godina proizvodnje | 2018. |

Vizualno prskalica je izgledala vrlo uredno bez oštećenja. Priključno vratilo se okretalo brzinom od 540 o/min. nakon provjere priključnog vratila uslijedila kontrola manometra. Manometar je dao zadovoljavajuće rezultate na 2 bara ispitivani je manometar pokazivao 2,1 bar, na 5 bara je pokazivao 5,3 bara dok je na 10 bara pokazivao 10,5 bara. Nakon manometra uslijedilo je ispitivanje crpke. Tip crpke je MP 25 koji ima propisani protok od 25 litra na 3 bara radnog tlaka. Rezultati ispitivanja su pokazali kako je crpka imala protok od 24,7 litara kod 3 bara radnog tlaka. Nakon pregleda crpke uslijedio je pregled mlaznica. Mlaznice su Kovin 110 – 04 protoka 1,6 l/min na 3 bara. Mjerenjem je dokazano da je bilo određenih problema na mlaznicama. Dvije mlaznice su pokazivale poprilično manje vrijednosti od zadane. Prva mlaznica je pokazivala 0.87 l/min, dok je druga pokazivala 0.98 l/min. Nakon pregleda ustanovljena su začepjenja. Nakon čišćenja mlaznice su pokazivale dobre rezultate. Tako je prva mlaznica pokazala rezultat od 1,54 l/min, dok je druga mlaznica pokazala 1,57 l/min. time su sve mlaznice bile ispravne. Površinska raspodjela je iznosila 16,2%. Prskalica je na kraju pregleda dobila naljepnicu o uspješnom pregledu.

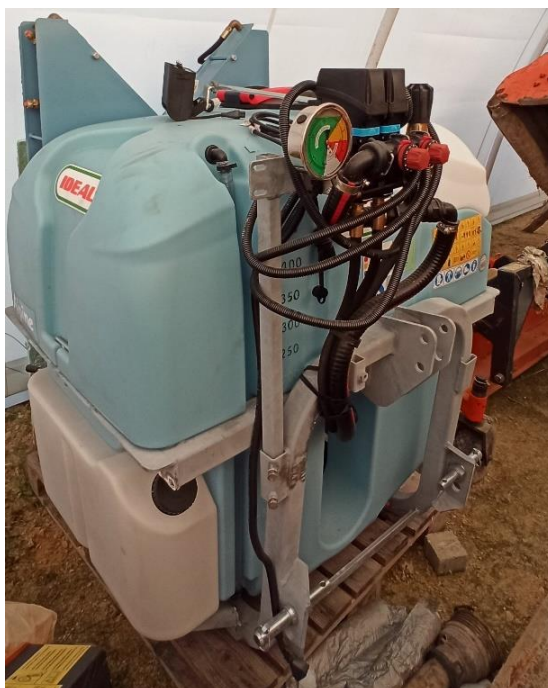
Slika 17. Raspršivač IDEAL ALPINE 500

| Kapacitet zraka ventilatora | 35000 m ³ /h |
| Godina proizvodnje | 2019. |

Vizualno je raspršivač bio uredan i čist, bez vidljivih oštećenja. Ispitivanje je počelo mjerenjem broja okretaja priključnog vratila. Brzina je bila 540 o/min. Nakon izmjerenog broja okretaja počelo je ispitivanje manometra. Manometar je bio točan i precizan. Na 2 bara ispitivani je manometar pokazivao 2 bara, na 5 bara ispitivani manometar je pokazivao 5 bara, a na 10 bara manometar je pokazivao 10 bara. Nakon provjere manometra počela je provjera crpke. Crpka na raspršivaču je AR 813 koja na 3 bara tlaka ima propisani protok od 80,2 litre. Mjerenjem je izmjereno protok crpke od 79,9 litara. Poslije ispitivanja crpke krenulo se sa ispitivanjem mlaznica. Mlaznice na raspršivaču su Albus žute sa protokom od 1,03 l/min kod preporučenog tlaka od 10 bara i Albus narančaste sa protokom od 1,4 l/min kod preporučenog tlaka od 10 bara. Mjerenjem smo primijetili da sve mlaznice rade ispravno bez odstupanja. Ventilator je aksijalni promjera 700 mm sa zaštitnom mrežom i kapacitetom zraka 35000 m³/h. Po završetku ispitivanja raspršivač je dobio naljepnicu o uspješnom pregledu.

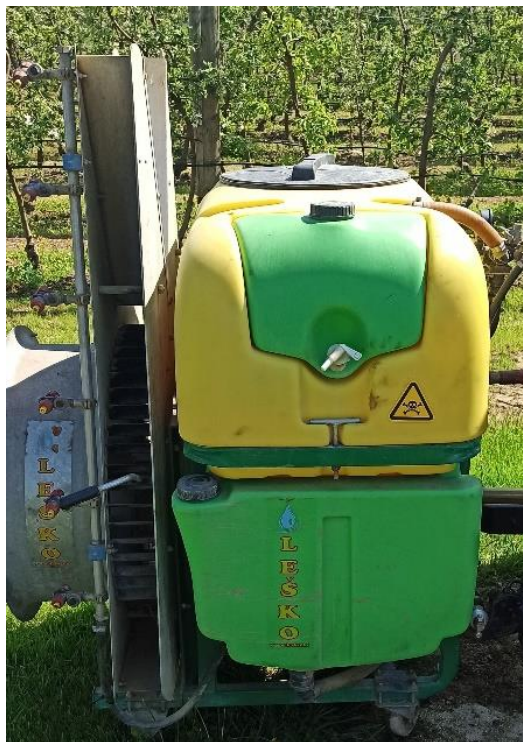
Slika 18. Raspršivač LEŠKO 330L 3R

| Kapacitet zraka ventilatora | 30650 m ³ /h |
| Godina proizvodnje | 2012. |
