Popravak silažnog kombajna u firmi "Jerković d.o.o"

Master's thesis / Diplomski rad

POPRAVAK SILAŽNOG KOMBAJNA U FIRMI „JERKOVIĆ D.O.O.“

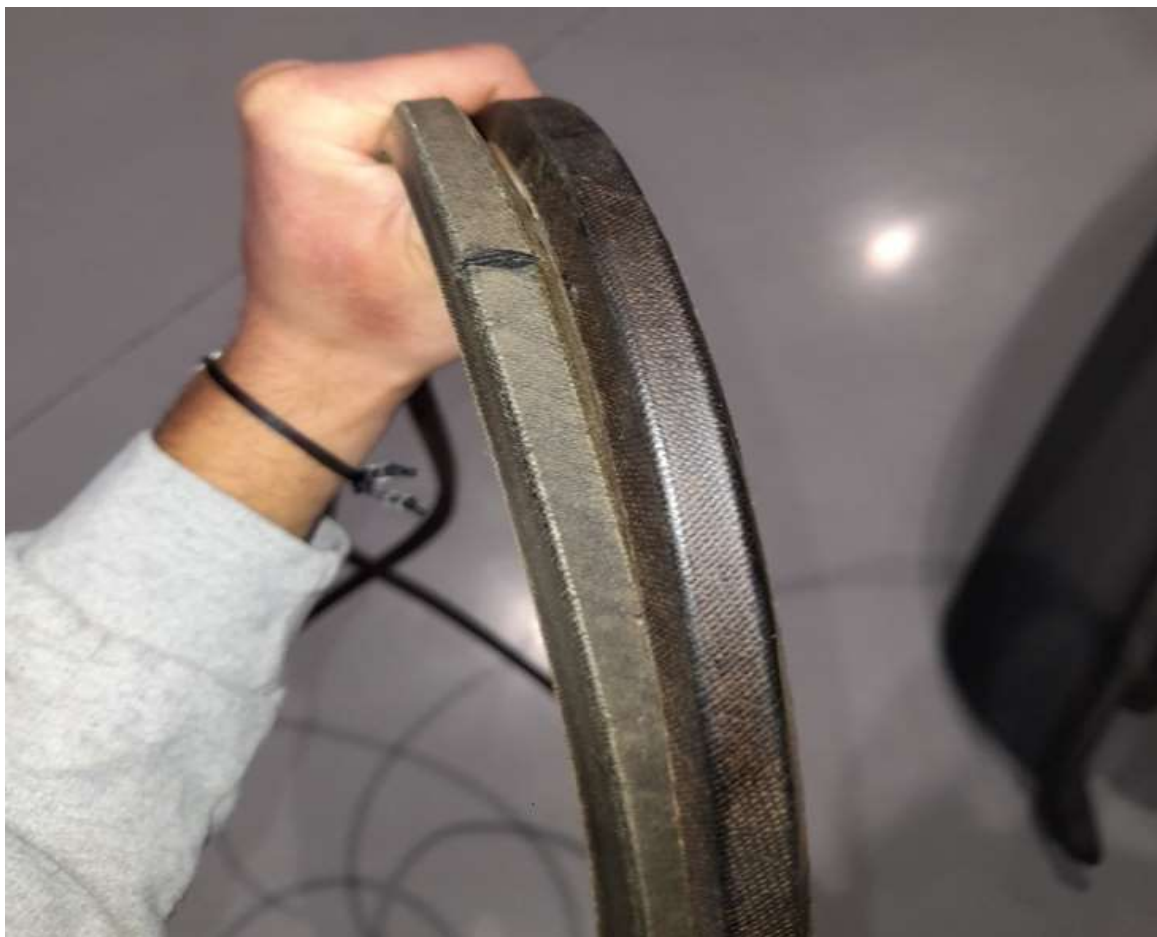
Za prijenos snage kod poljoprivrednih strojeva često se upotrebljava remen. Iz toga razloga potrebno je dobro poznavati njegove osobine. Tijekom rada bitno je da se remen okreće bez klizanja. Glavni uzroci pretjeranog klizanja su: zauljene površine remenice, velika udaljenost između remenica, oštećene remenice i nedovoljno zategnut remen. Pri defektaži potrebno je obratiti pozornost o stanju remena. Remen bi se u koliko je sve ispravno ravnomjerno trošiti po cijelom površini što nije bio slučaj kod kombajna na kojem je provedeno istraživanje. Prekomjerno se trošio i bilo ga je potrebno zamijeniti što je i učinjeno. Zato treba remen pregledati je li na pojedinim dijelovima više istrošen, je li došlo do raslojavanja remena, mogućih oštećenja (slika), napuknuća ili slično (Emert i sur., 1997.).

Slika 15. Prikazuje usporedbu novog i istrošenog remena za pogon (Izvor: Vlastita fotografija)

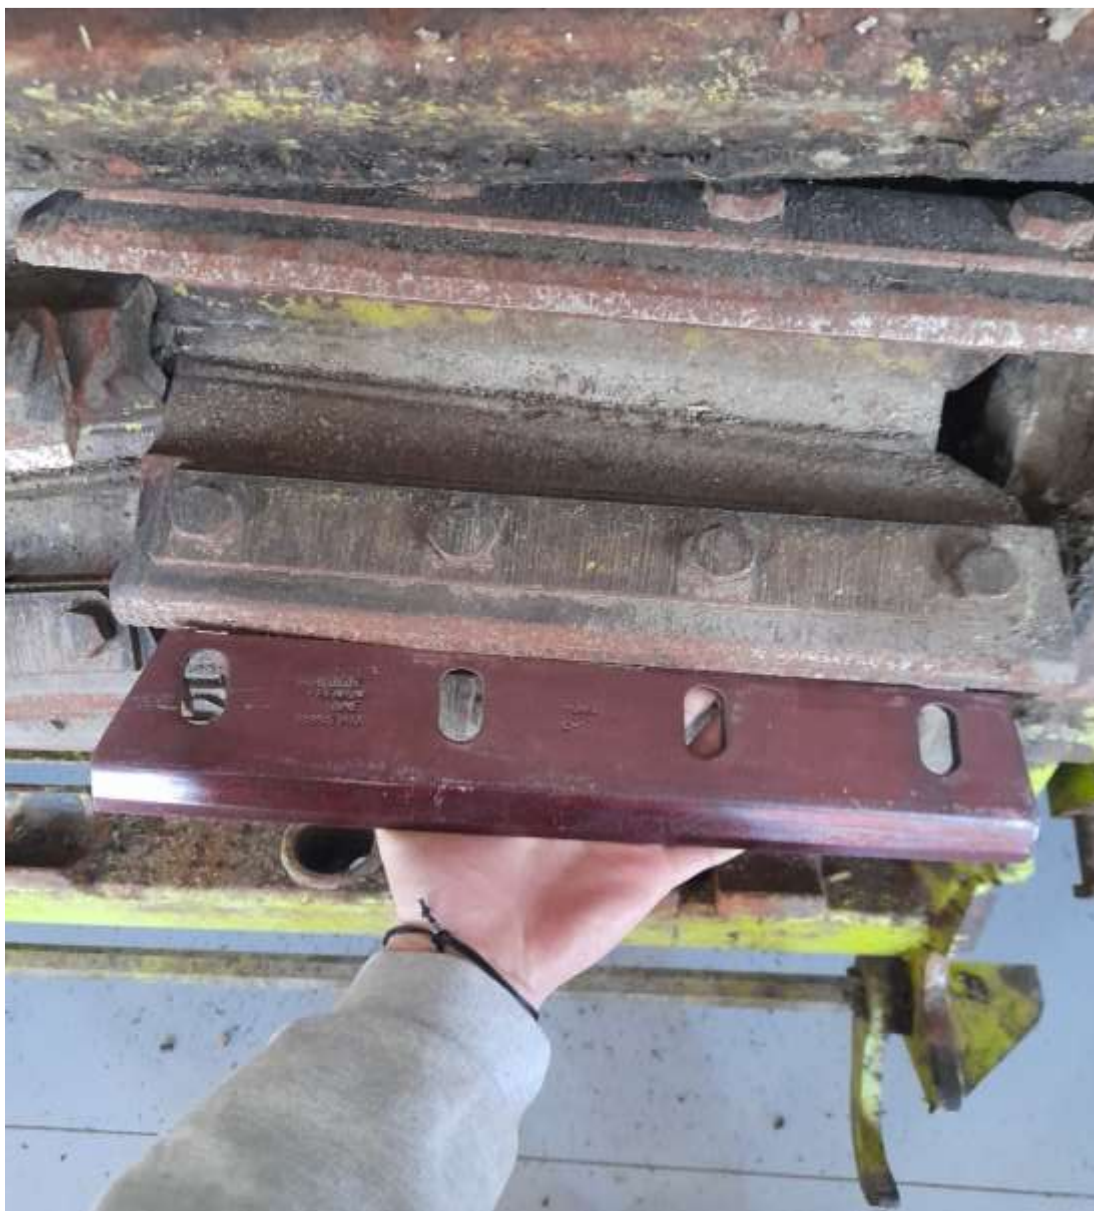
Tijekom remonta obavljena je zamjena noževa sječke zbog oštećenja i potrošnje noževa kroz nekoliko godina rada. Uslijed doticaja noža sa raznim kemikalijama, komadićima zemlje i raznim stvarima dolazi do trošenja i oštećenja noževa. Ukoliko se procjeni da se noževi više ne mogu oštriti kako bi osigurali kvalitetan rad, oni se moraju zamijeniti. Korisnici kombajna odlučili su se za postavljanje novih *Claas premium* noževa (slika 17). Koji imaju dulji vijek trajanje, zahvaljujući stabilnijem premazu. Kvalitetan premaz također smanjuje broj ciklusa oštrenja noža. Smanjena je potrošnja goriva zahvaljujući oštrijem sjeckanju. Zamjena noževa je relativno jednostavna i obavlja se na način da se pomoću udarnog odvijača odvijaju četiri vijka. Nakon uklanjanja vijaka potrebno je površinu kvalitetno očistiti kako bi pravilno bili postavljeni noževi. Na novijim serijama sječke nalaze se samo dva vijka za skidanje noževa, što dodatno smanjuje vrijeme zamjene (Izvor: https://www.claas.co.uk/service_new/parts-accessories/original-vs-nachbau).

Slika 17. Prikazuje usporedbu istrošenog i novog noža sječke (Izvor: Vlastita fotografija)

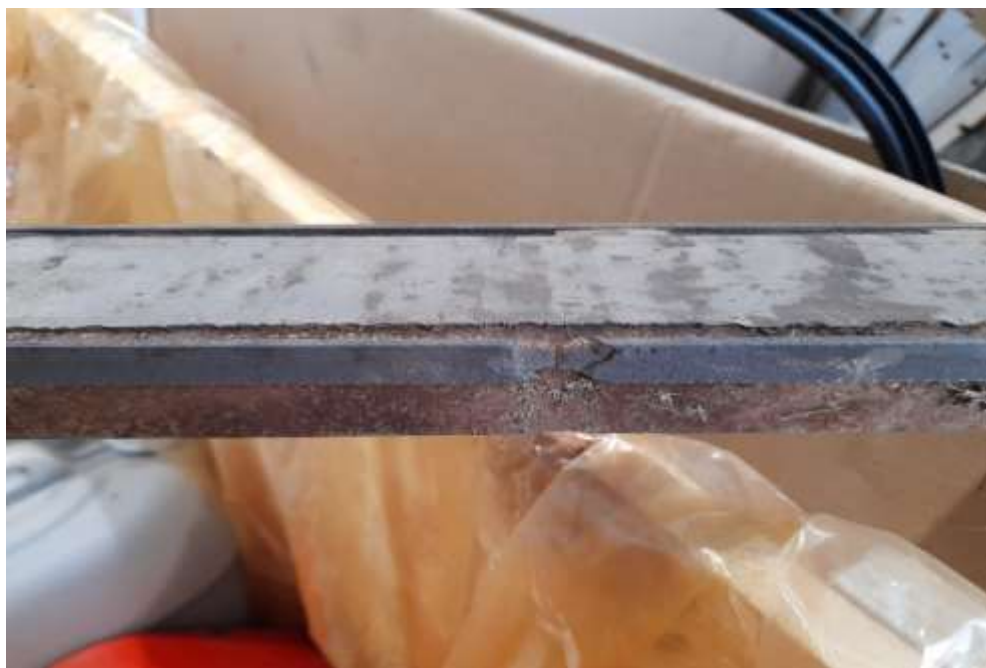
Slika 20. Prikazuje vidljive znakove trošenja kontranoža (Izvor: Vlastita fotografija)

Na slici 20. vidljiv je utjecaj korozije kao i na prethodnim fotografijama. Također je vidljiv zamor površine koji nastaje uslijed nekoliko udaraca noževa ili stranog predmeta od

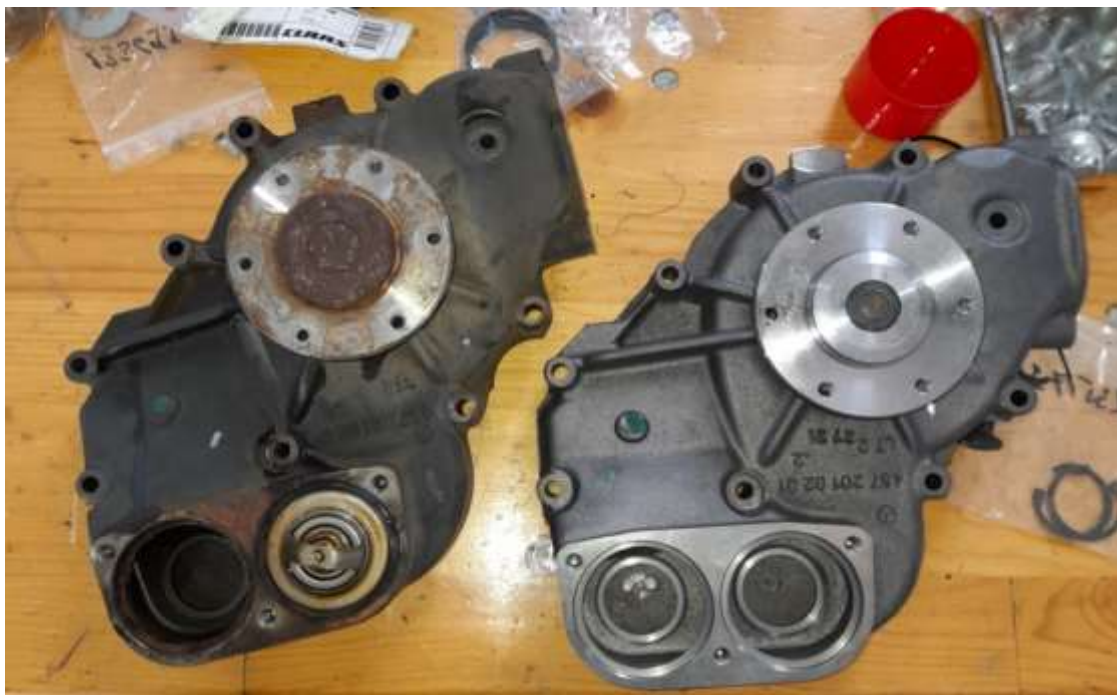
Rashladni sustav tijekom rada strojeva ima jednu od glavnih uloga tijekom rada. Centrifugalna crpka je dio stroja koji se ne kvvari toliko često, a ima izuzetno veliki protok i djelovanje. Neki od simptoma kvara iste su: visoka temperatura motora, neobični zvukovi tijekom rada, dim iz motora i hrđa. Kao što je vidljivo na slici 21 jedan od glavnih razloga kvara i zamjene centrifugalne crpke i termostata na istraživanom kombajnu je hrđa. Vrlo je bitno odmah djelovati ukoliko korisnik uoči jedan od znakova istrošenosti centrifugalne crpke (<https://crnaic.hr/savjeti/kako-radi-vodena-pumpa/>).

Slika 21. Prikazuje istrošenu vodenu pumpu (lijevo) i novu vodenu pumpu (desno) (Izvor: Vlastita fotografija)

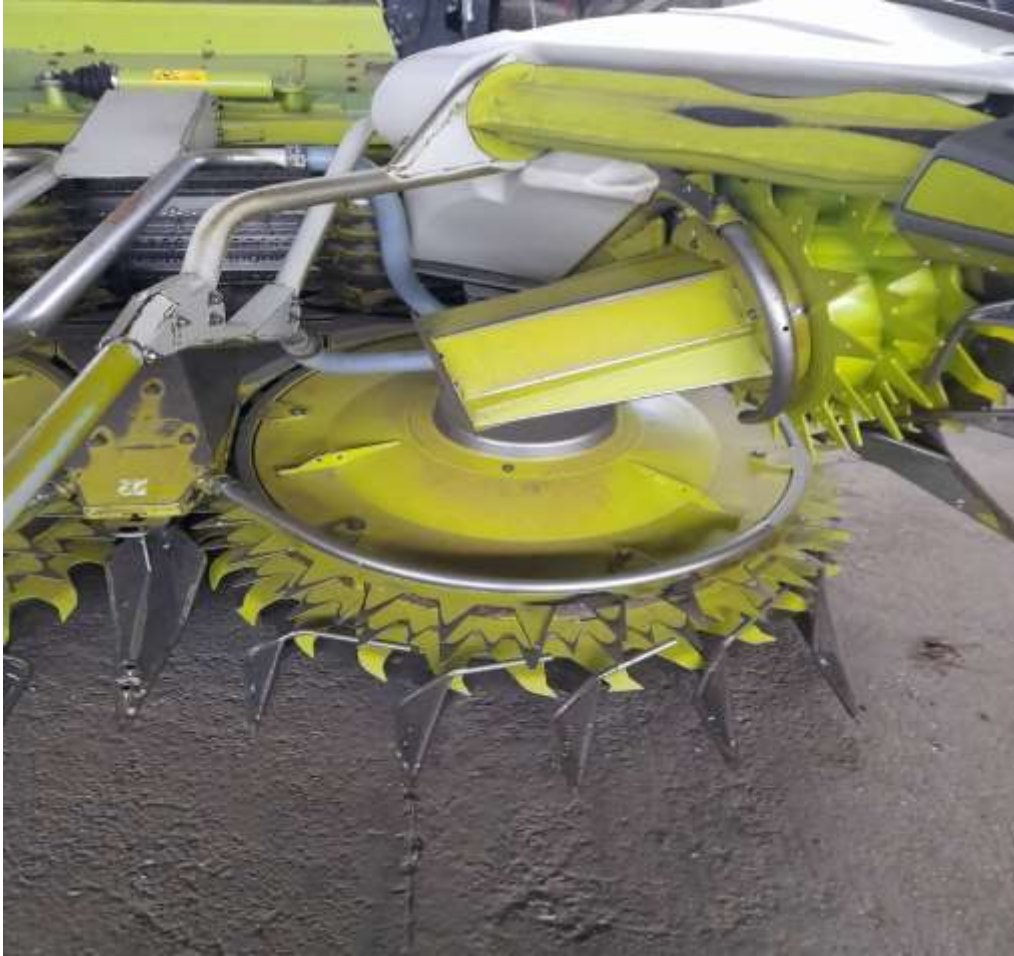
Inženjeri tvrtke *Claas* navode kako je vrlo bitno konzerviranje površine hedera nakon korištenja. Tijekom rada dijelovi hedera dolaze u doticaj sa raznim predmetima i materijalima. Svaki materijal djeluje različito na dijelove i zbog toga je potrebno nakon rada temeljito očistiti cijeli heder. Oprati ga pod mlazom sa vodom, te ostaviti da se osuši. Nakon sušenja potrebno je nanijeti zaštitno sredstvo na dijelove hedera kako ne bi različiti materijali negativno utjecali na trošenje hedera. Na slici 25 vidljiv je heder koji je u privatnom vlasništvu tvrtke Jerković d.o.o i predstavlja pravi primjer kako se treba očistiti i konzervirati heder. Heder je proizveden 2010. godine i korišten je konstantno u radu.

Slika 25. Prikazuje Pravilno očišćen i konzerviran heder (Izvor: Vlastita fotografija)
