Popravak silažnog kombajna u firmi "Jerković d.o.o"

Master's thesis / Diplomski rad

POPRAVAK SILAŽNOG KOMBAJNA U FIRMI „JERKOVIĆ D.O.O.“

REPAIR OF SILAGE COMBINE HARVESTER IN THE COMPANY „JERKOVIĆ D.O.O“

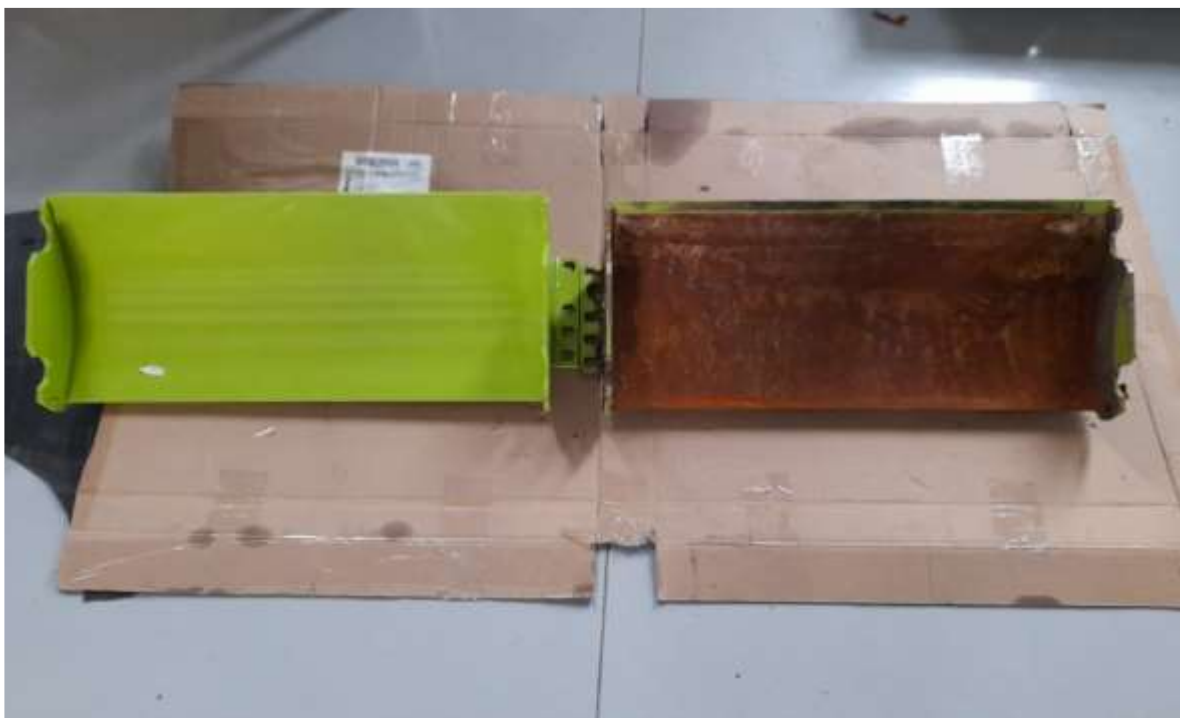
Usitnjeni usjev se dovodi u akcelerator usjeva preko konkavnog cilindra za sjeckanje. Podvrgnut je velikom trenju. Uslijed velikog broja okretaja sječke dolazi do vrlo brzog prolaska biljne mase preko konkavnog cilindra i dolazi do trošenja materijala. Pod velikim je utjecajem biljnog soka i biljnih ostataka, trave, zemlje i ostalih materijala. Na slici 5 vidljivo je korozivno djelovanje uslijed doticaja biljne mase i dijelova. U ovom slučaju korisnici su odlučili zamijeniti istrošeni dio sa *Claas premium* konkavnim cilindrom.

Slika 5. Prikazuje usporedbu *Claas premium* konkavnog cilindra (lijevo) i istrošenog cilindra koji se nalazio na uvlačnom grlu (desno) (Izvor: Vlastita fotografija)

Konkavni cilindri se mogu naručivati u ovisnosti operacije koja se obavlja. Konkretno na ovom kombajnu postavljen je cilindar za područje sa normalnim uvjetima trošenja. Prilikom izmjene potrošenog dijela potrebno je otegnuti 8 vijaka (4 sa svake strane), te ga oprezno pomoću stola odvojiti. Prilikom postavljanja novog dijela potrebno je obratiti pozornost na dosljedan zazor. Zazor između noževa i cilindra postiže se pomoću zazornih limova. Potrebno je lagano i oprezno okrenuti sječku i provjeriti zazor tj. da noževi ne udaraju od površinu cilindra (*Claas radionički priručnik Jaguar, 2020.*).

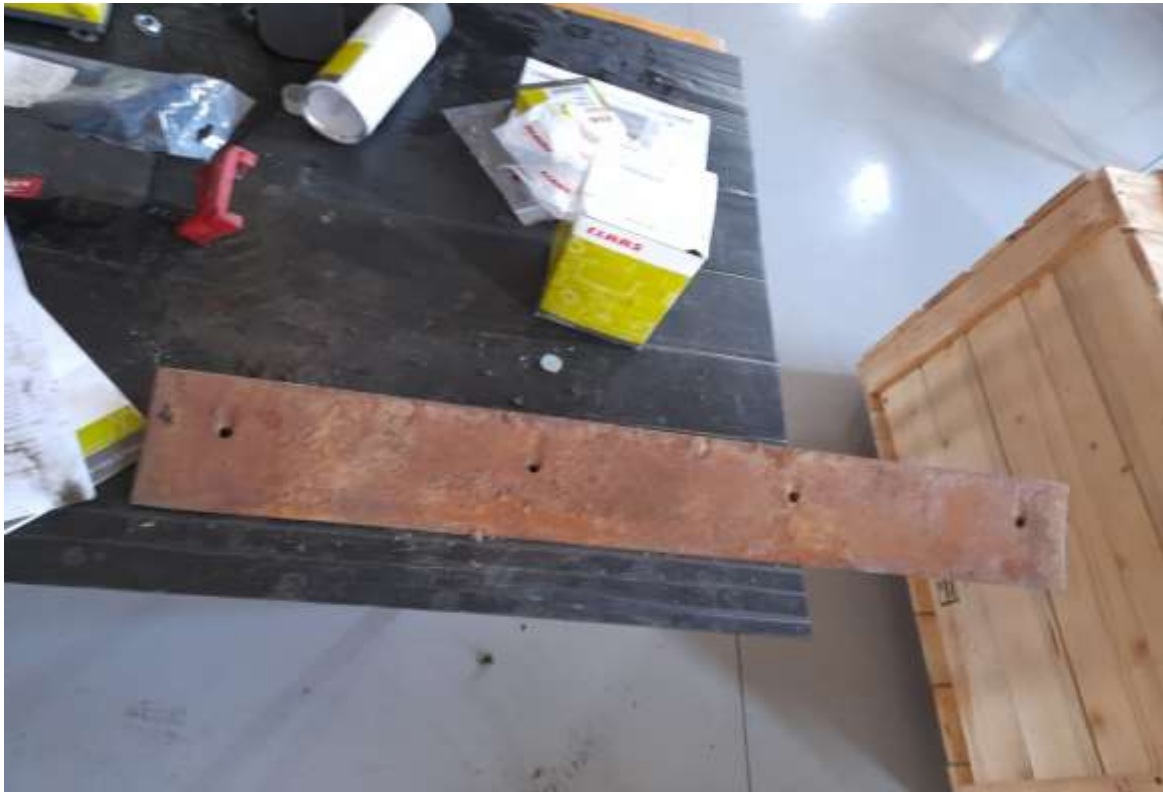
Kako sam naziv kaže služi za čišćenje kontranoža od biljne mase koja velikom brzinom prolazi preko čistača. Uslijed rezanja i čišćenja kontranoža dolazi do zamora materijala i do djelovanja korozije na čistaču. Ukoliko je čistač (slika 6) istrošen potrebno ga je što prije zamijeniti jer dolazi do nakupljanja biljne mase i nekvalitetnog reza. Prilikom zamjene čistača kontranoža potrebno je otpustiti vijke koji učvršćuju kontranož te je moguće nakrenuti kontranož i zamijeniti čistač. Prilikom postavljanja novog čistača potrebno je temeljito očistiti površinu kako bi se ostvario pravilan dosjed čistača (*Claas radionički priručnik Jaguar, 2020.*). Uz savjete servisera korisnik se odlučio na postavljanje *Claas premium* kontranoža. Karakteristike *Claas premium* kontranoža:

Slika 6. Prikazuje istrošeni čistač kontranoža (Izvor: Vlastita fotografija).

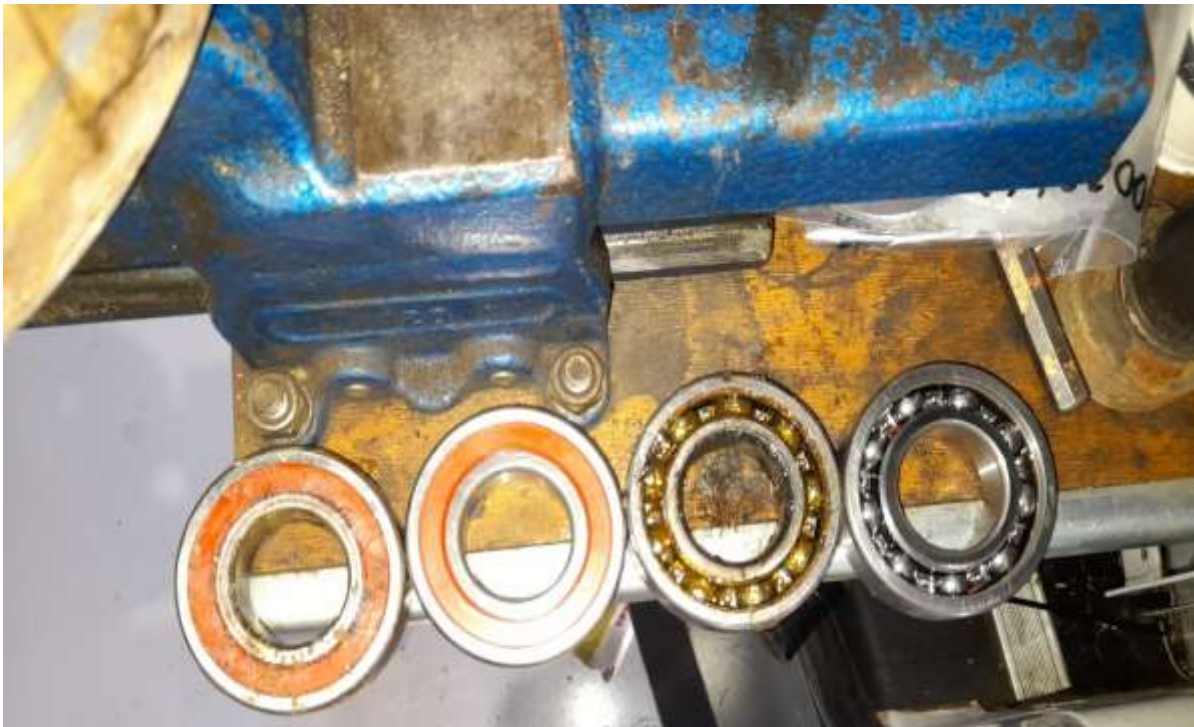
Prilikom zimskog remonta utvrđena je neispravnost ležaja (slika 14) remenice za pogon. Prilikom vrtnje remenice vrlo lako je primjetiti čudan zvuk vrtnje. To je prvi znak istrošenosti ležaja, kao i kod istraživanih silažnih kombajna. Prilikom postupka zamjene ležaja potrebno je pomoću alata ukliniti stari ležaj, te vrlo pažljivo i precizno ugraditi novi ležaj. Potrebno je obratiti pozornost da se korisni poseban alat pri postavljanju novog ležaja, kako ne bi došlo do oštećenja (Izvor: *Claas radionički priručnik Jaguar, 2020*). *Claas* original ležajevi zadovoljavaju najviše standarde koji se traže od ležaja. Izuzetno su izdržljivi, uključujući i u najnepovoljnijim uvjetima. Ležajevi su dizajnirani da prihvate vibracije uzrokovane pogonskim sustavom, udarima i vršnim opterećenjem. *Claas* kuglični i valjkasti ležajevi posjeduju poseban dizajn i pogodni su za ekstremna dinamička opterećenja.

Slika 14. Prikazuje usporedbu istrošenog i novog ležaja prilikom remonta (Izvor: Vlastita fotografija)

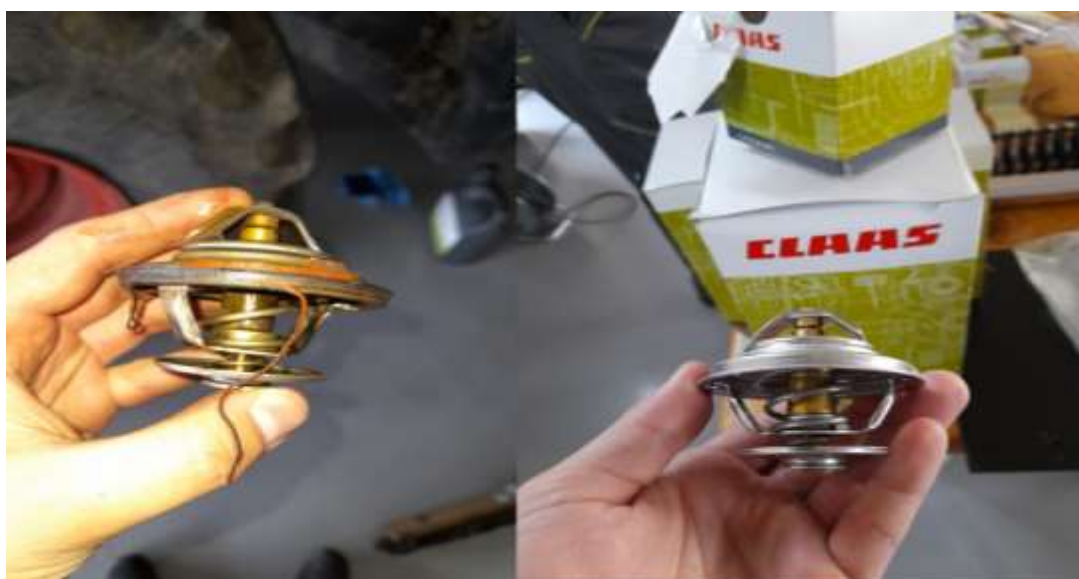
Termostat je termički ventil koji otvara ili zatvara dio kružnog sustava hlađenja ovisno o temperaturi vode. Ukoliko je temperatura motora preniska ili previsoka prvo što se provjerava jest termostat. Ako termostat otkáže iz nekoga razloga može doći do štetnog djelovanja na sustav (Izvor: <https://autoportal.hr/servis/pregled-i-servis-termostata-spasava-motor/>). Na slici 22 su vidljivi istrošeni dijelovi termostata, te nagrizajuće djelovanje tvari na termostat.

Slika 22. Prikazuje istrošeni termostat (lijevo) i novi termostat (desno) (Izvor: Vlastita fotografija)

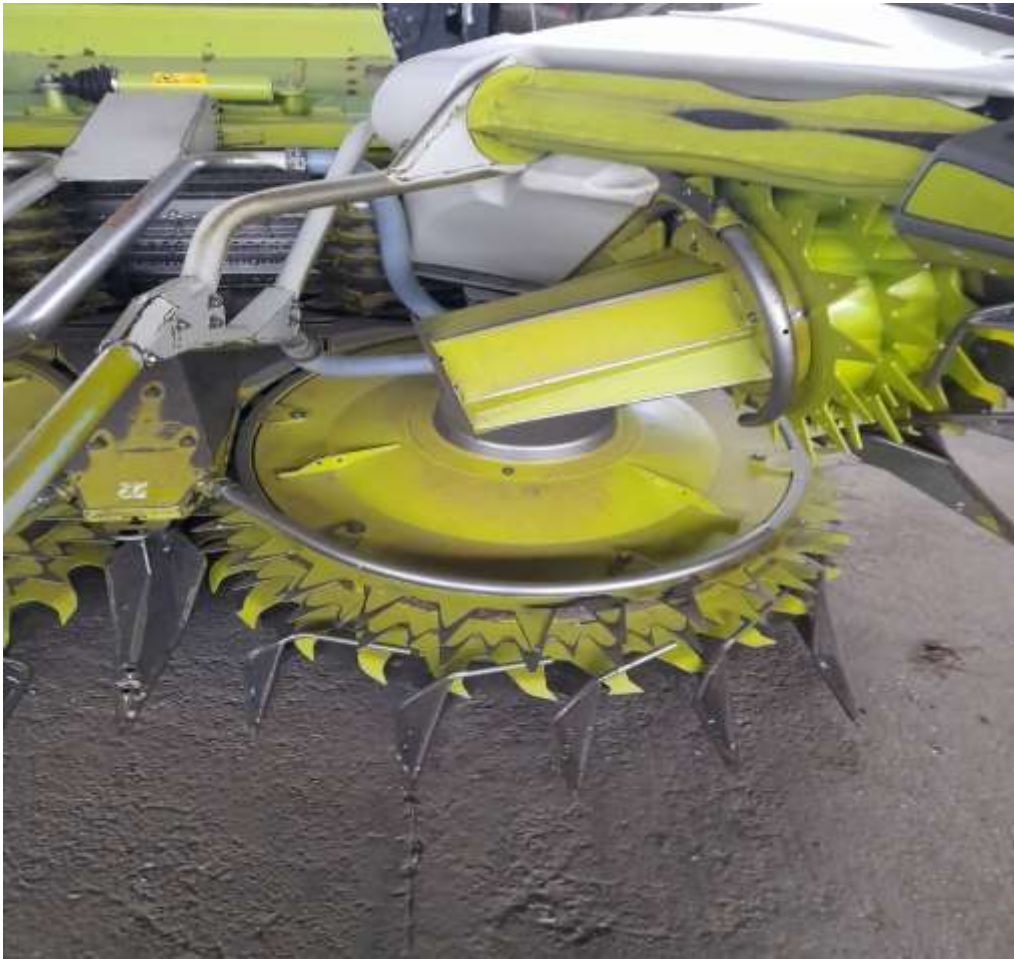
Slika 25. Prikazuje Pravilno očišćen i konzerviran heder (Izvor: Vlastita fotografija)

Inženjeri tvrtke *Claas* navode kako je vrlo bitno konzerviranje površine hedera nakon korištenja. Tijekom rada dijelovi hedera dolaze u doticaj sa raznim predmetima i materijalima. Svaki materijal djeluje različito na dijelove i zbog toga je potrebno nakon rada temeljito očistiti cijeli heder. Oprati ga pod mlazom sa vodom, te ostaviti da se osuši. Nakon sušenja potrebno je nanijeti zaštitno sredstvo na dijelove hedera kako ne bi različiti materijali negativno utjecali na trošenje hedera. Na slici 25 vidljiv je heder koji je u privatnom vlasništvu tvrtke Jerković d.o.o i predstavlja pravi primjer kako se treba očistiti i konzervirati heder. Heder je proizveden 2010. godine i korišten je konstantno u radu.

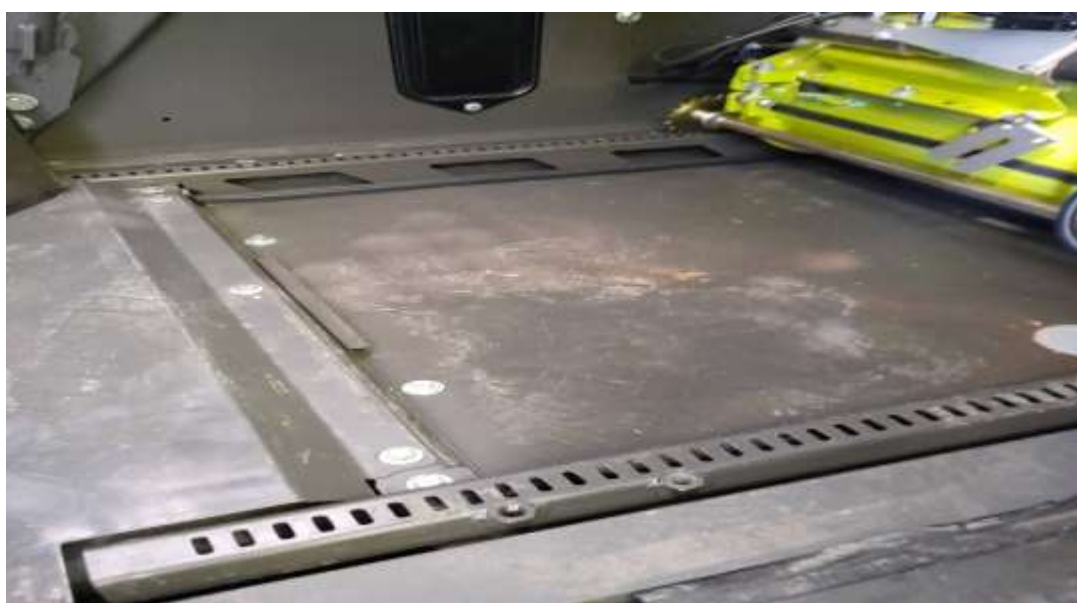
Slika 27. prikazuje kako bi trebao izgledati oprani i pravilno zaštićen zaštitni lim na svim strojevima. Poljoprivredni strojevi nalaze se u doticaju sa raznim kemijskim procesima i spojevima, te rade u vrlo teškim uvjetima. Nadalje, ukoliko se stroj pravilno očisti i konzervira produžit će se radni vijek, te smanjiti broj popravaka.

Slika 27. Na slici je vidljiva nova oplata i zaštitni limovi (Izvor: Vlastita fotografija)
