**Josip Juraj Strossmayer University of Osijek, Faculty of Agrobiotechnical Sciences Osijek /  
Sveučilište Josipa Jurja Strossmayera u Osijeku, Fakultet agrobiotehničkih znanosti Osijek**

**POPRAVAK SILAŽNOG KOMBAJNA U FIRMI „JERKOVIĆ D.O.O.“**

**Diplomski rad**

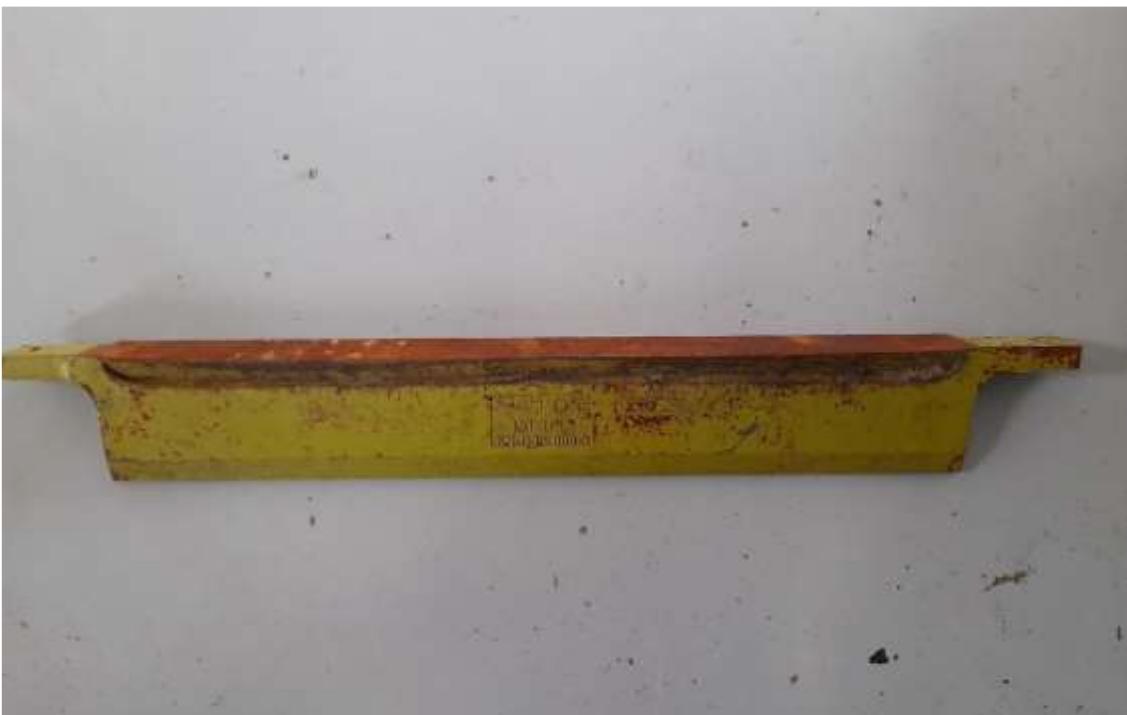
Tijekom rada masa velikom brzinom prolazi kroz uvlačno grlo i valjci su pod velikim opterećenjem i pod utjecajem raznih kemikalija. Ukoliko je čistač glatkog valjka istrošen može doći do lijepljenja biljne mase i soka što znatno otežava kvalitetu rada i s vremenom dolazi do loma glatkog valjka zbog preopterećenja. Čistač glatkog valjka koji je vidljiv na slici 3 dolazi u doticaj sa raznim kemikalijama i raznim oblicima biljne mase koji dovode do trošenja i oštećenja. Zamor materijala i korozija imaju najveći utjecaj u trošenju čistača. Uz savjet servisera iz tvrtke Jerković d.o.o., korisnici su se odlučili na *Claas premium* čistač valjka koji se nalazi na slici 4 i koji ima velike prednosti u radu.

Slika 3. Prikazuje istrošenost i utjecaj korozije na čistaču glatkog valjka (Izvor: Vlastita fotografija)

Zamjena čistača valjka je relativno jednostavna. Na krajnjim dijelovima čistača nalaze se dva vijka koja se otpuste uz pomoć udarnog odvijača, te se glatki valjak skine i postavi novi. Potrebno je obratiti pozornost pri postavljanju novog čistača, te očistiti površinu gdje se nalazi stari čistač kako bi bio pravilan dosjed pri postavljanju. Prije same zamjene potrebno je odvojiti uvlačno grlo uz pomoć profesionalnih kolica koje se postave ispod uvlačnog grla. Treba postupati opreznu pri odvajanju uvlačnog grla kako ne bi došlo do oštećenja ostalih radnih dijelova (*Claas radionički priručnik Jaguar*, 2020.).

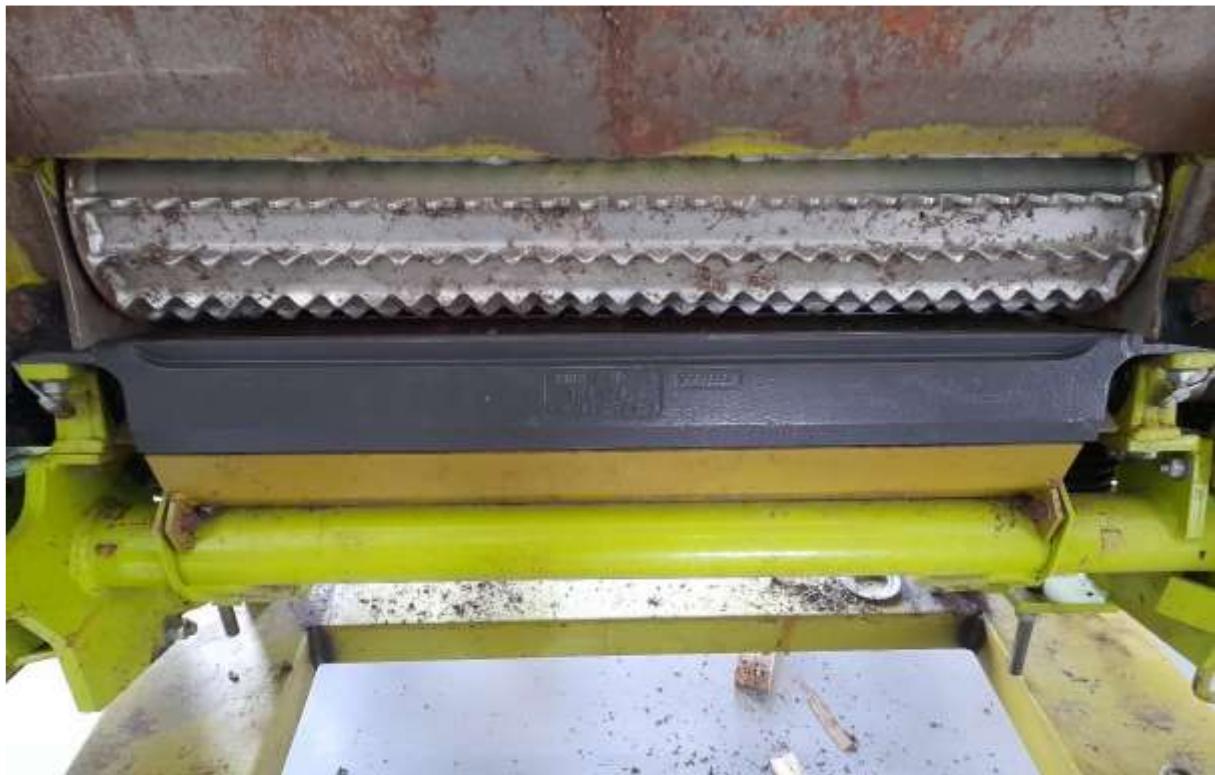
Slika 4. Predstavlja *Claas premium* čistač glatkog valjka (Izvor: Vlastita fotografija).

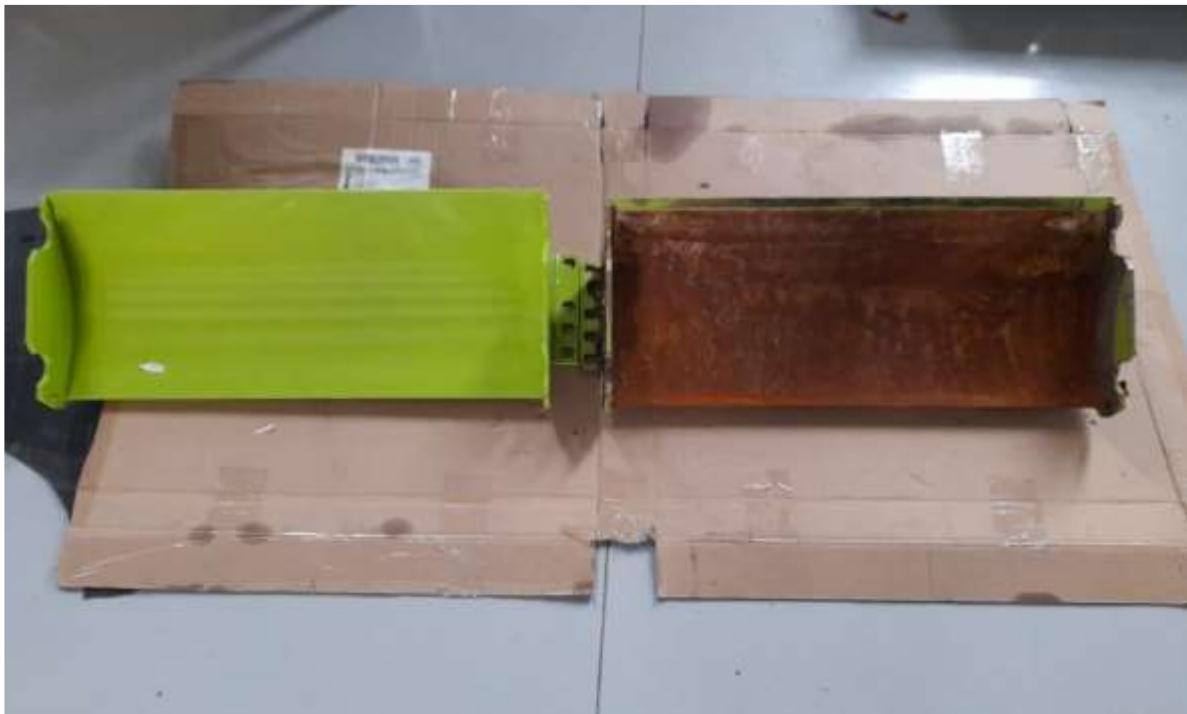
Usitnjeni usjev se dovodi u akcelerator usjeva preko konkavnog cilindra za sjeckanje. Podvrgnut je velikom trenju. Uslijed velikog broja okretaja sječke dolazi do vrlo brzog prolaska biljne mase preko konkavnog cilindra i dolazi do trošenja materijala. Pod velikim je utjecajem biljnog soka i biljnih ostataka, trave, zemlje i ostalih materijala. Na slici 5 vidljivo je korozivno djelovanje uslijed doticaja biljne mase i dijelova. U ovom slučaju korisnici su odlučili zamijeniti istrošeni dio sa *Claas premium* konkavnim cilindrom.

Slika 5. Prikazuje usporedbu *Claas premium* konkavnog cilindra (lijevo) i istrošenog cilindra koji se nalazio na uvlačnom grlu (desno) (Izvor: Vlastita fotografija)

Konkavni cilindri se mogu naručivati u ovisnosti operacije koja se obavlja. Konkretno na ovom kombajnu postavljen je cilindar za područje sa normalnim uvjetima trošenja. Prilikom izmjene potrošenog dijela potrebno je otegnuti 8 vijaka (4 sa svake strane), te ga oprezno pomoću stola odvojiti. Prilikom postavljanja novog dijela potrebno je obratiti pozornost na dosljedan zazor. Zazor između noževa i cilindra postiže se pomoću zazornih limova. Potrebno je lagano i oprezno okrenuti sječku i provjeriti zazor tj. da noževi ne udaraju od površinu cilindra (*Claas radionički priručnik Jaguar, 2020.*).

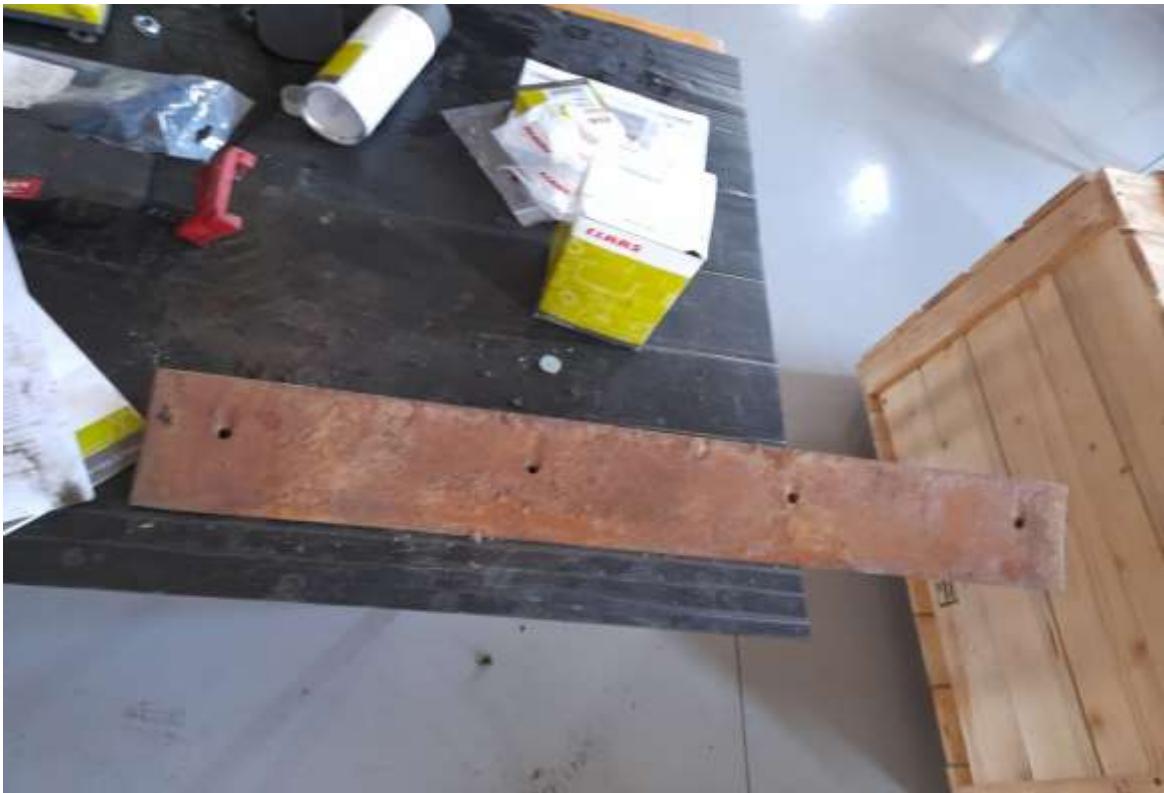
Kako sam naziv kaže služi za čišćenje kontranoža od biljne mase koja velikom brzinom prolazi preko čistača. Uslijed rezanja i čišćenja kontranoža dolazi do zamora materijala i do djelovanja korozije na čistaču. Ukoliko je čistač (slika 6) istrošen potrebno ga je što prije zamijeniti jer dolazi do nakupljanja biljne mase i nekvalitetnog reza. Prilikom zamjene čistača kontranoža potrebno je otpustiti vijke koji učvršćuju kontranož te je moguće nakrenuti kontranož i zamijeniti čistač. Prilikom postavljanja novog čistača potrebno je temeljito očistiti površinu kako bi se ostvario pravilan dosjed čistača (*Claas radionički priručnik Jaguar*, 2020.). Uz savjete servisera korisnik se odlučio na postavljanje *Claas premium* kontranoža. Karakteristike *Claas premium* kontranoža:

Slika 6. Prikazuje istrošeni čistač kontranoža (Izvor: Vlastita fotografija).

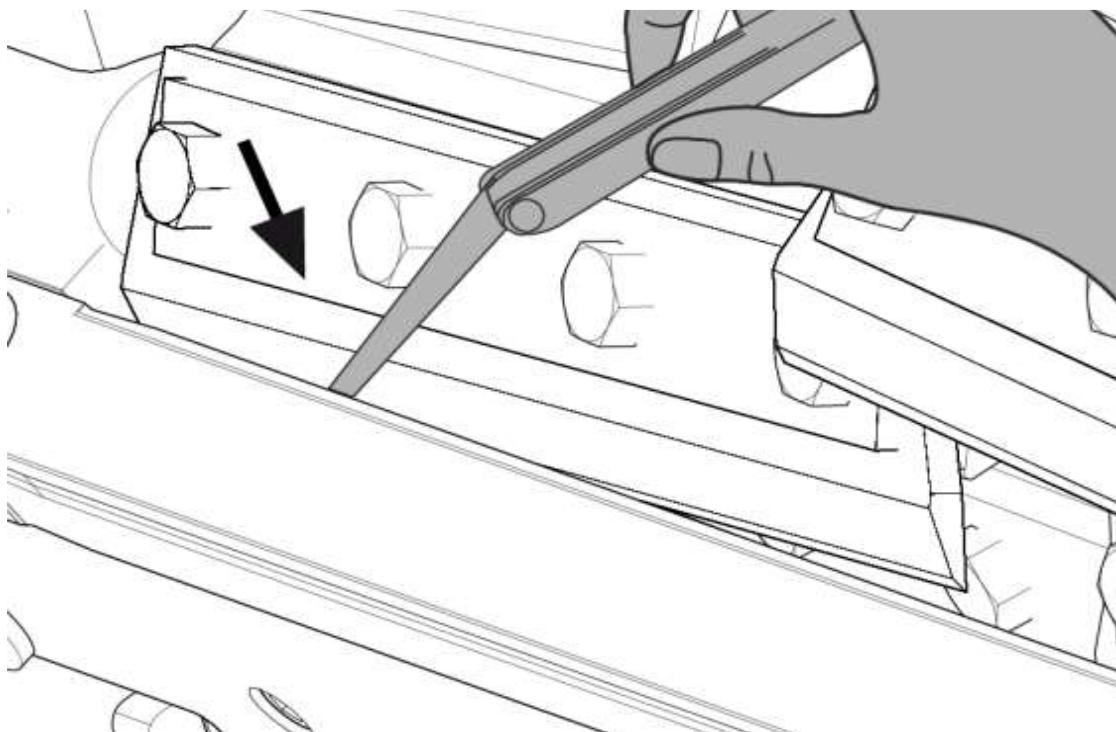
Prilikom zimskog pregleda silažnog kombajna serviseri su zaključili kako su noževi sječke i dalje u radnom stanju, te da će obavljati kvalitetan rez nakon oštrenja i podešavanja. Prilikom postupka oštrenja noževa potrebno je provjeriti kvalitetu brusa. Nakon provjere ispravnosti brusa, potrebno je osigurati područje oštrenja noževa kako ne bi došlo do ozljeđivanja. Postupak oštrenja se pokreće iz kabine vozila uz pomoć tipke na kontrolnoj ploči. Postupak se ponavlja minimalno 4 puta, nakon čega se provjerava ispravnost noževa. Postupak pravilnog podešavanja zazora između noževa i kontranoža iznosi oko 0.4 mm i vidljiv je na slici 7 gdje serviser koristi specijalni alat za provjeru zazora i uz pomoć literature podešava pravilnog zazora. Postupak podešavanja je izrazito bitan zbog kvalitetnog reza tijekom rada (*Claas radionički priručnik Jaguar*, 2020).

Slika 7. Prikazuje alat za podešavanje zazora noževa (Izvor: *Claas WebTIC* servisni priručnik)

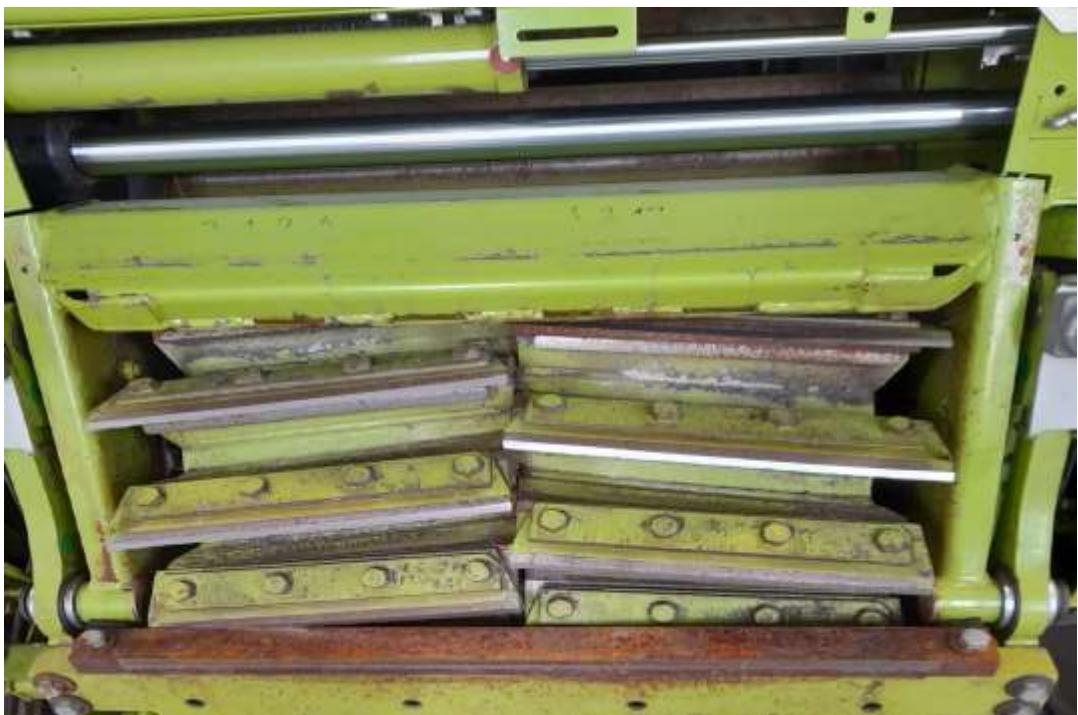
Na slici 8 vidljivi su pravilno naoštreni noževi sječke silažnog kombajna. Brz i pouzdan sustav oštrenja osigurava oštrene noževe u svakom trenutku, optimalnu kvalitetu sjeckanja i nisku potrošnju goriva. Prilikom postupka oštrenja brus se pomiče sa jedne strane na drugu te omogućuje pravno oštrenje noževa. Pomicanje brusa omogućuje lanac koji se proteže cijelom širinom uvlačnog grla. Na slici 8 su vidljivi sjajni dijelovi na donjem dijelu noževa koji prikazuju pravilno oštrenje. Kvaliteta noževa omogućuje uz oštrenje još jednu kvalitetnu sezonu rada.

Slika 8. Prikazuje naoštrene noževe sječke (Izvor: Vlastita fotografija)

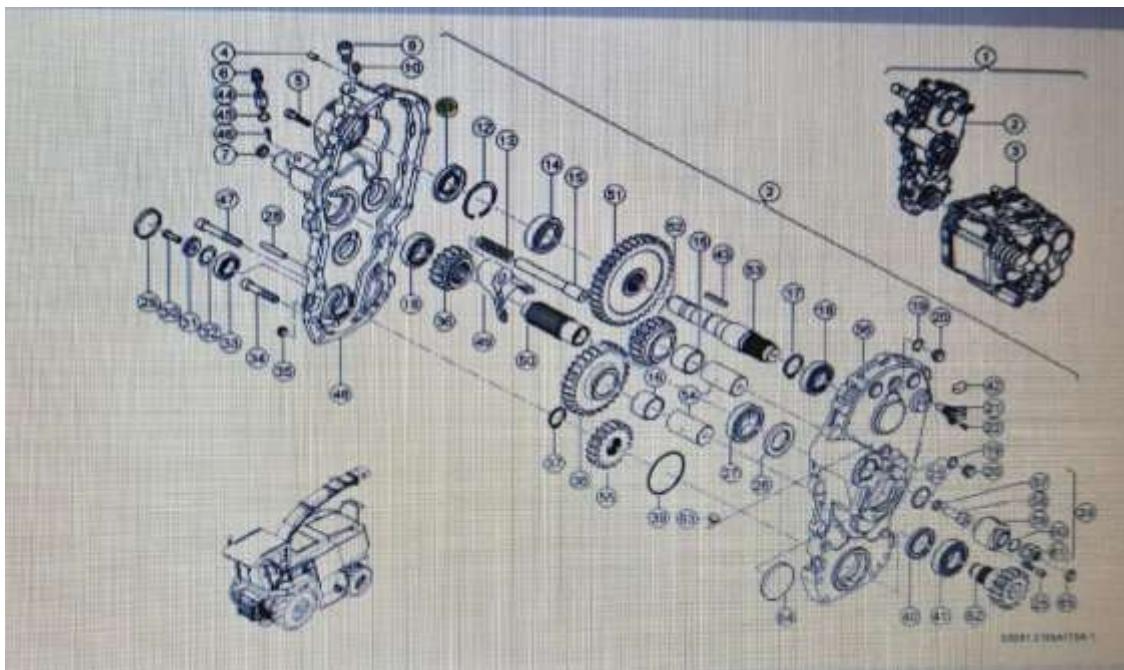
Na odvojenom dijelu uvlačnog grla potrebno je skinuti zaštitni poklopac kako bi se moglo pristupiti reduktoru. Reduktor (slika 9) se sastoji od mjenjača (1), mjenjačkog cilindara (2), vijaka, prekidača, brtve vratila (11), brtvi, gumica, zupčanika (51), vratila (50), vijaka i ostalih komponenti koje su vidljive na slici 9. Obučeni serviseri služeći se raznim metodama ispitivanja, čudnim zvukovima i znakovima curenja ulja, hrđom i pukotinama mogu predvidjeti prema iskustvu o kojem se kvaru radi, te ga brzo otkloniti.

Slika 9. Prikazuje sastav komponenti reduktora uvlačnog grla (Izvor: [PartsDoc spare partscatalogue - Applications | CLAAS](#))

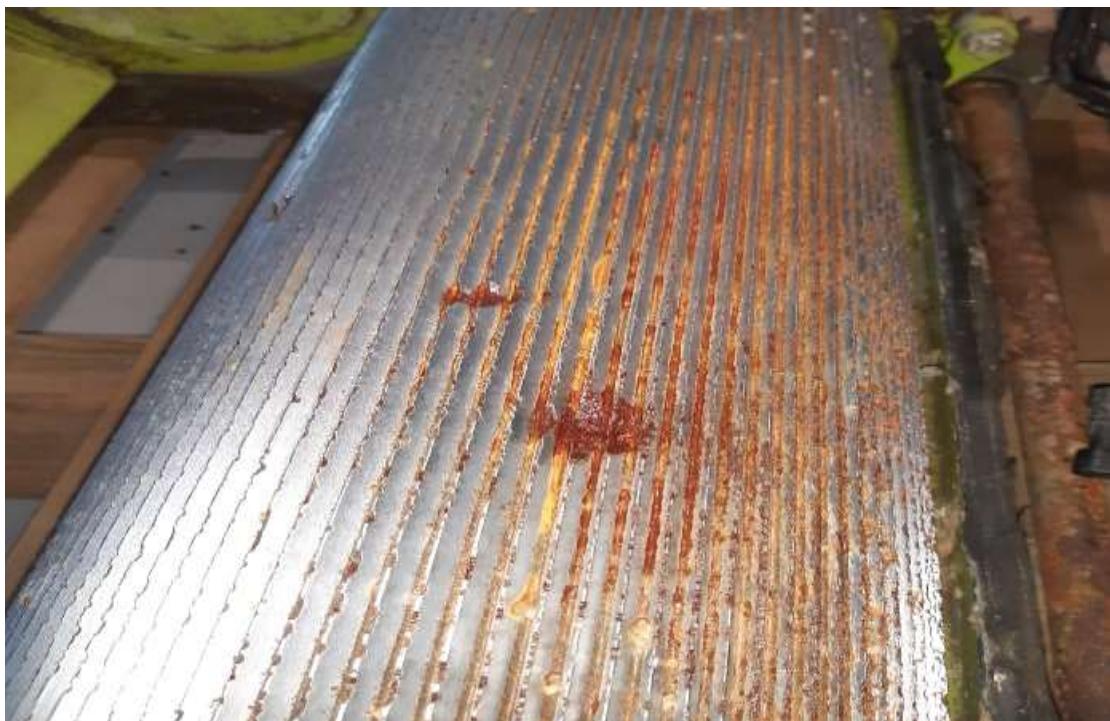
Nazubljeni dio valjka oštećen je zbog umora površine, a koji je vidljiv na slici 10. Ukoliko se dogodi da u područje rada valjka upadne nekakav kruti komad (kamen i sl.), može se dogoditi veći lom (havarija) nazubljenog dijela, ali to se onda ne tretira kao oblik trošenja. Tijekom rada vrlo često dolazi do trošenja ležajeva *Corn crackera*. Ležajeve je potrebno zamijeniti prije početka sezone jer u protivnome može doći do zapaljenja u nekoliko sekundi. Nadalje, također je prisutan utjecaj korozije (smeđe-crvene površine) na istom.

Slika 10. Prikazuje istrošene dijelove *Corn cracker* (Izvor: Vlastita fotografija)

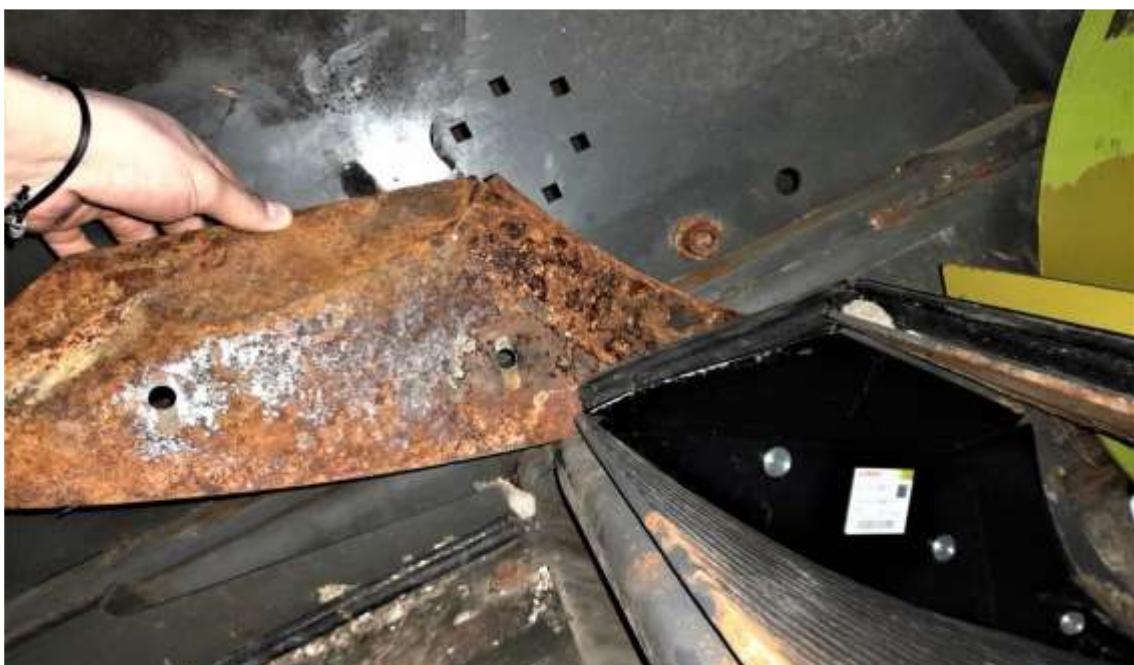
dijelova. Bočne vodilice (slika 11) su na krajnjim dijelovima malo zaobljene što im omogućuje pravilnu raspodjelu biljne mase (Izvor: <https://websi.claas.com/redsi/websi/login.jsf>). Kako bi se smanjili troškovi zamjene dijelova korisnici su se odlučili za postavljanje *novih Claas premium* bočnih vodilica. Na bočnim vodilicama također je vidljiv utjecaj korozije.

Slika 11. Prikazuje usporedbu istrošene vodilice i nove vodilice biljne mase (Izvor: Vlastita fotografija).

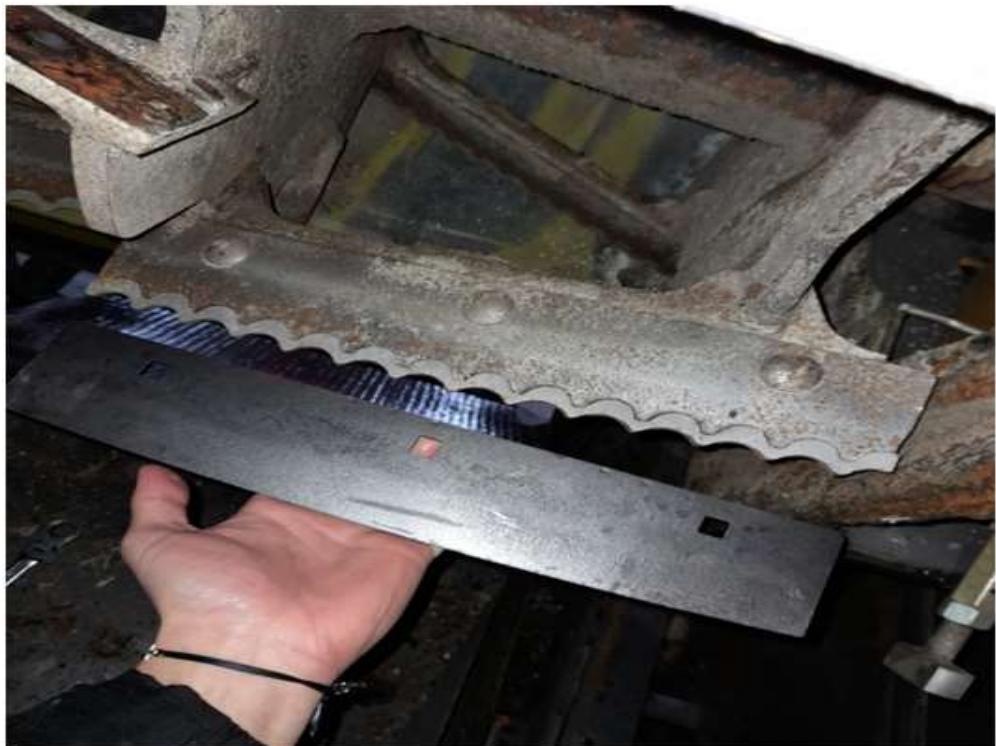
Razmak između lopatica za izbacivanje i stražnje ploče bubnja akceleratora ne smije pasti ispod minimalne vrijednosti. Istrošene lopatice (slika 12) za izbacivanje dovode do lošijeg učinka izbacivanja. U tom slučaju, lopatice za izbacivanje se moraju zamijeniti, kao i u oba istraživana silažna kombajna. Lopatice za izbacivanje se u dostavama rezervnih dijelova

isporučuju samo u kompletu i smiju se mijenjati samo u kompletu. (Izvor: [file:///D:/Document\\_CLAAS\\_2877\\_004\\_hr.pdf](file:///D:/Document_CLAAS_2877_004_hr.pdf)). Na lopaticama akceleratora vidljivi su tragovi korozije (pruge) i vidljivi su tragovi erozije (točkice) koja nastaje prilikom velikog broja okretaja.

Slika 12. Prikazuje usporedbu novih i starih lopatica akceleratora (Izvor: Vlastita fotografija)

Prilikom postavljanja novih lopatica potrebno je obratiti pažnju na zazor lopatica. Podešavanje zazora lopatica akceleratora obavlja se na sljedeći način:

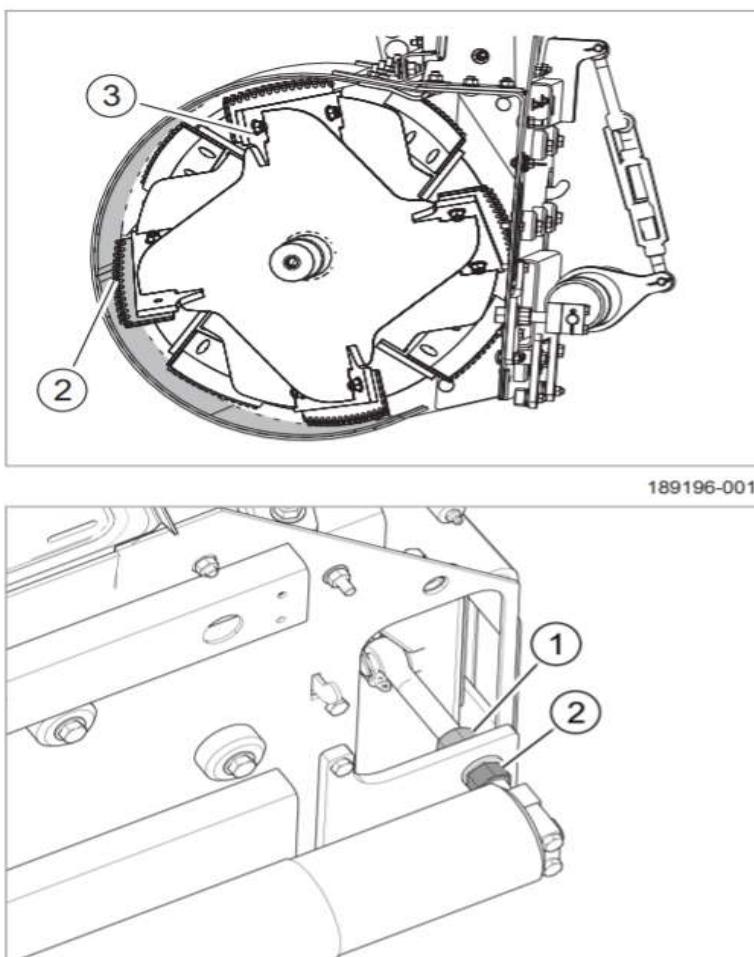
Slika 13. Prikazuje postupak podešavanja lopatica akceleratora (Izvor: [PartsDoc spare partscatalogue - 1 Applications | CLAAS](#)).

1. Lagano okretati akcelerator za izbacivanje biljne mase
2. Uvjeriti se da akcelerator izbacivanja (3) sprijeda ne struže po kućištu (2). Ako se čuje struganje, pomaknuti akcelerator izbacivanja(3) prema natrag pomoću zatezača (1).
3. Otpustiti maticu (2) na zatezaču (1).
4. Okretanjem namjestiti zatezač (1).
5. Nakon toga ponovno pomaknuti akcelerator izbacivanja (3) 2 mm unatrag pomoću zatezača (1).
6. Prilikom namještanja zadržati paralelnost između akceleratora izbacivanja i stražnje ploče.  
(Izvor: priručnik za rukovanje i održavanje silažnog kombajna *Claas*).

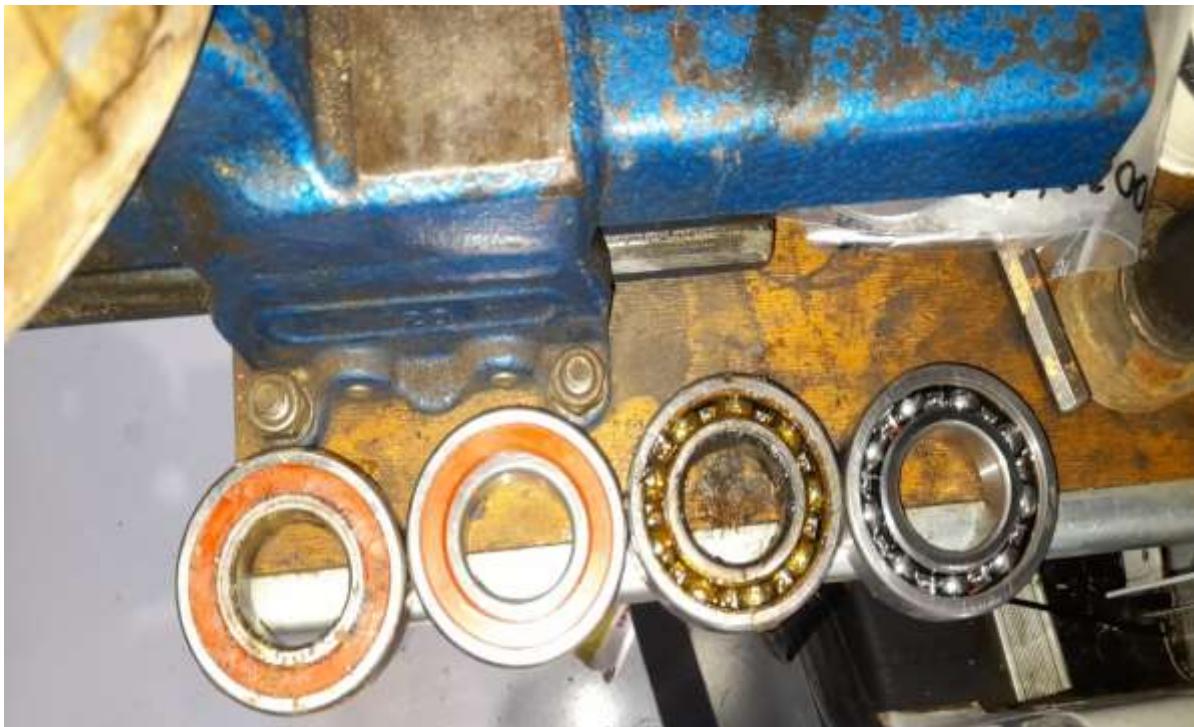
Prilikom zimskog remonta utvrđena je neispravnost ležaja (slika 14) remenice za pogon. Prilikom vrtnje remenice vrlo lako je primjetiti čudan zvuk vrtnje. To je prvi znak istrošenosti ležaja, kao i kod istraživanih silažnih kombajna. Prilikom postupka zamjene ležaja potrebno je pomoću alata ukliniti stari ležaj, te vrlo pažljivo i precizno ugraditi novi ležaj. Potrebno je obratiti pozornost da se korisni poseban alat pri postavljanju novog ležaja, kako ne bi došlo do oštećenja (Izvor: *Claas radionički priručnik Jaguar*, 2020). *Claas* original ležajevi zadovoljavaju najviše standarde koji se traže od ležaja. Izuzetno su izdržljivi, uključujući i u najnepovoljnijim uvjetima. Ležajevi su dizajnirani da prihvate vibracije uzrokovane pogonskim sustavom, udarima i vršnim opterećenjem. *Claas* kuglični i valjkasti ležajevi posjeduju poseban dizajn i pogodni su za ekstremna dinamička opterećenja.

Slika 14. Prikazuje usporedbu istrošenog i novog ležaja prilikom remonta (Izvor: Vlastita fotografija)

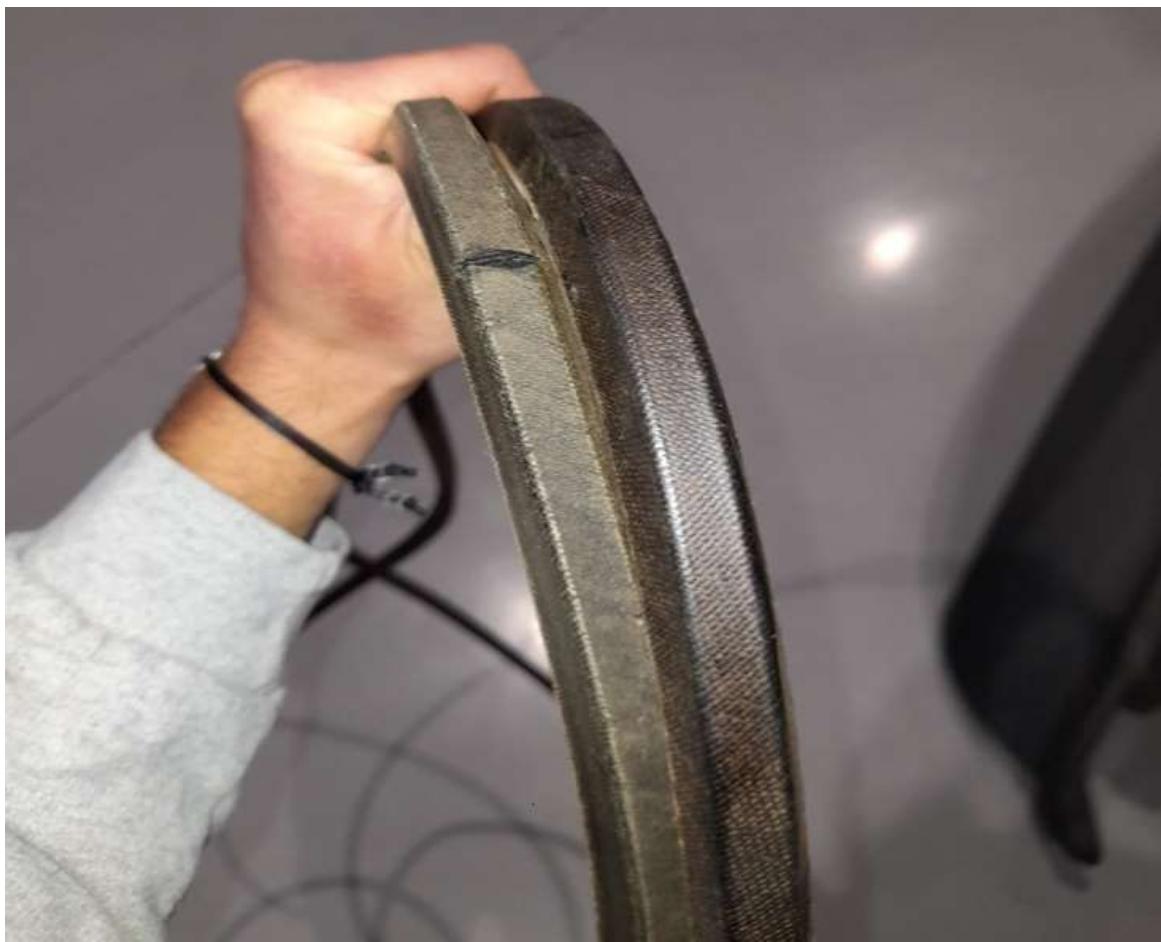
Za prijenos snage kod poljoprivrednih strojeva često se upotrebljava remen. Iz toga razloga potrebno je dobro poznавати njegove osobine. Tijekom rada bitno je da se remen okreće bez klizanja. Glavni uzroci pretjeranog klizanja su: zauljene površine remenice, velika udaljenost između remenica, oštećene remenice i nedovoljno zategnut remen. Pri defektaži potrebno je obratiti pozornost o stanju remena. Remen bi se u koliko je sve ispravno ravnomjerno trošiti po cijelom površini što nije bio slučaj kod kombajna na kojem je provedeno istraživanje. Prekomjerno se trošio i bilo ga je potrebno zamijeniti što je i učinjeno. Zato treba remen pregledati je li na pojedinim dijelovima više istrošen, je li došlo do raslojavanja remena, mogućih oštećenja (slika), napuknuća ili slično (Emert i sur., 1997.).

Slika 15. Prikazuje usporedbu novog i istrošenog remena za pogon (Izvor: Vlastita fotografija)

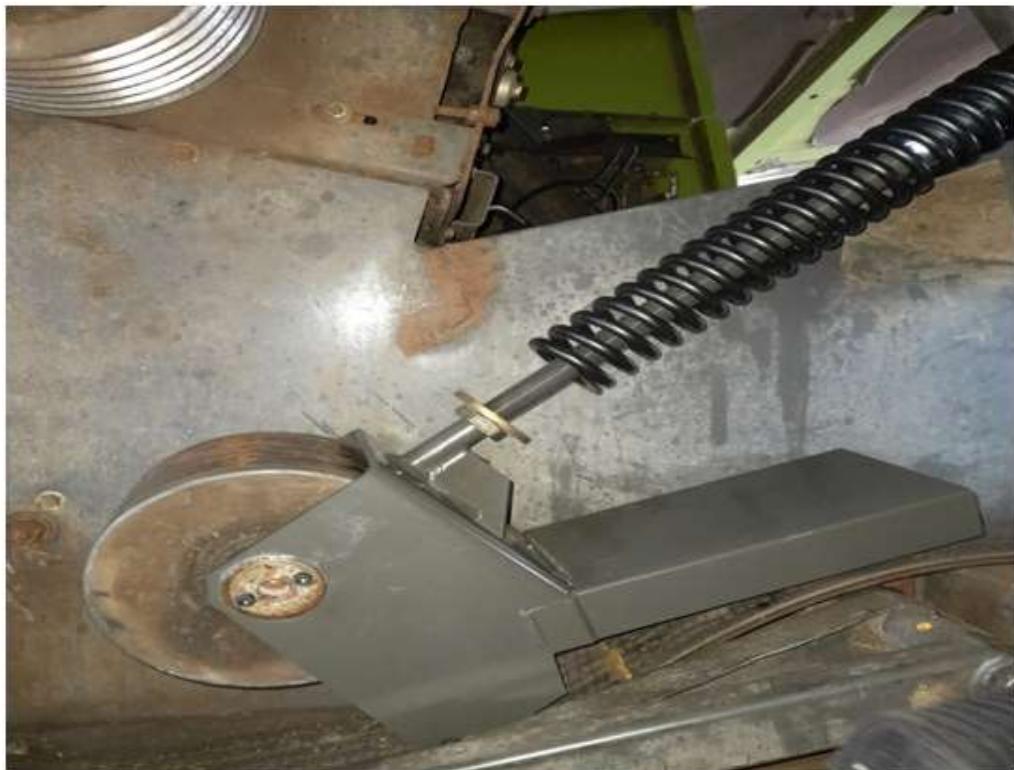
Zatezač pogonskog remena ima funkciju zatezanja remena kako bi se obavio kvalitetan prijenos snage. Tijekom rada dolazi do habanja djelovanje korozije i abrazije, te se zatezač troši i potrebno ga je zamijeniti. Potrošeni zatezač više nije mogao obavljati svoju funkciju i zamijenjen je novim (slika 16). Prilikom zamjene zatezača potrebno je odviti vijak na kojemu se nalazi opruga i oprezno ukloniti oprugu. Nakon postavljanja novog zatezača potrebno je postaviti novu oprugu kako bi omogućili pravilan rad zatezača što je učinjeno na kombajnu na kojem je provedeno istraživanje.

Slika 16. Prikazuje novi zatezač remena i oprugu (Izvor: Vlastita fotografija)

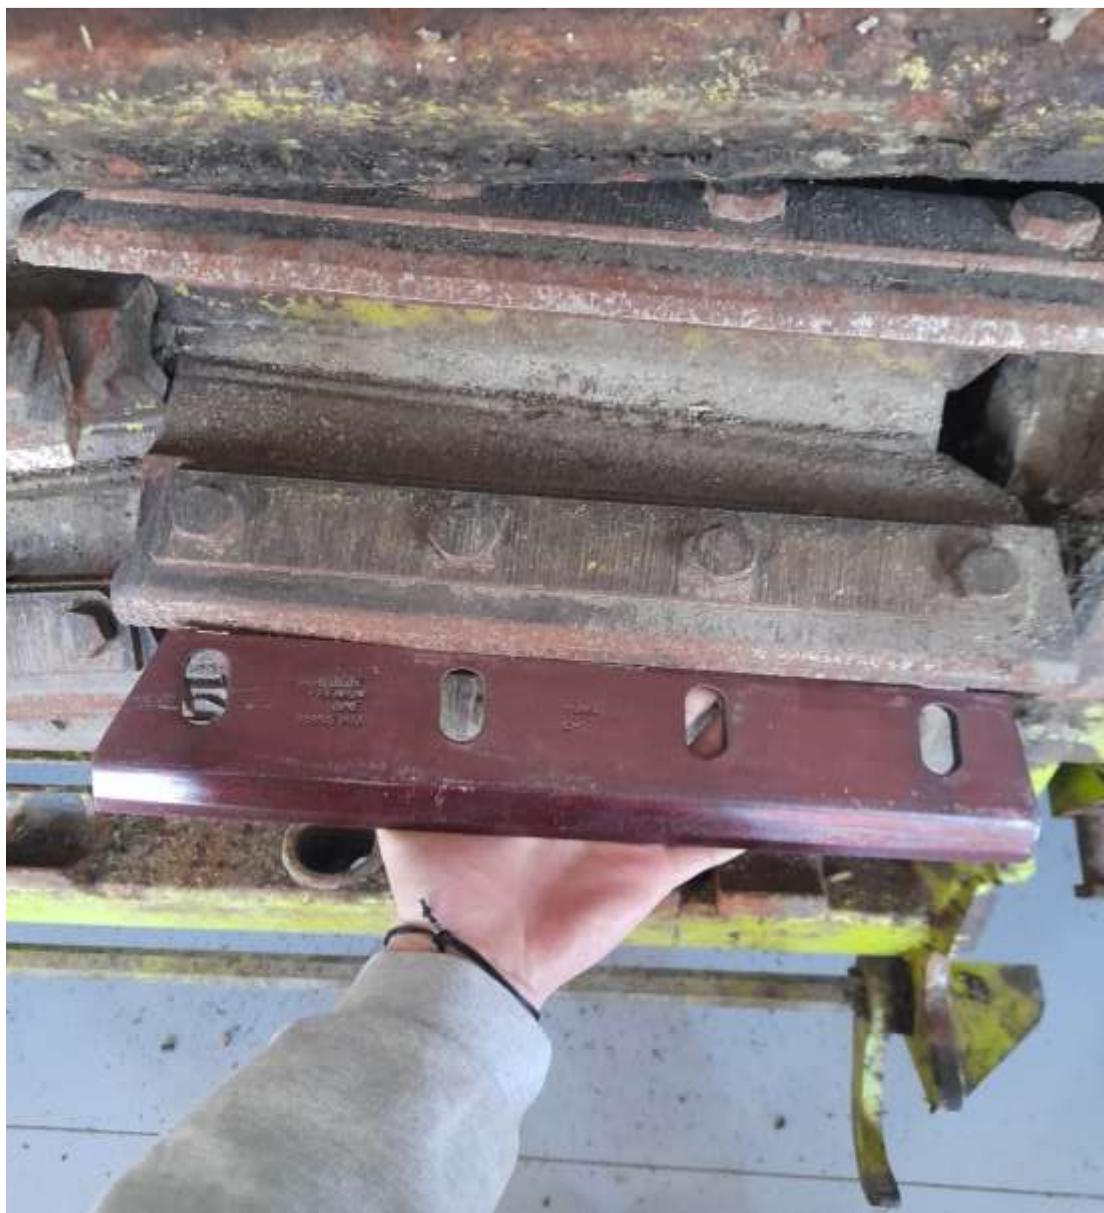
Tijekom remonta obavljen je zamjena noževa sječke zbog oštećenja i potrošnje noževa kroz nekoliko godina rada. Uslijed doticaja noža sa raznim kemikalijama, komadićima zemlje i raznim stvarima dolazi do trošenja i oštećenja noževa. Ukoliko se procjeni da se noževi više ne mogu oštiti kako bi osigurali kvalitetan rad, oni se moraju zamijeniti. Korisnici kombajna odlučili su se za postavljanje novih *Claas premium* noževa (slika 17). Koji imaju dulji vijek trajanje, zahvaljujući stabilnijem premazu. Kvalitetan premaz također smanjuje broj ciklusa oštrenja noža. Smanjena je potrošnja goriva zahvaljujući oštrijem sjeckanju. Zamjena noževa je relativno jednostavna i obavlja se na način da se pomoću udarnog odvijača odviju četiri vijka. Nakon uklanjanja vijaka potrebno je površinu kvalitetno očistiti kako bi pravilno bili postavljeni noževi. Na novijim serijama sječke nalaze se samo dva vijka za skidanje noževa, što dodatno smanjuje vrijeme zamjene (Izvor: [https://www.claas.co.uk/service\\_new/parts-accessories/original-vs-nachbau](https://www.claas.co.uk/service_new/parts-accessories/original-vs-nachbau)).

Slika 17. Prikazuje usporedbu istrošenog i novog noža sječke (Izvor: Vlastita fotografija)

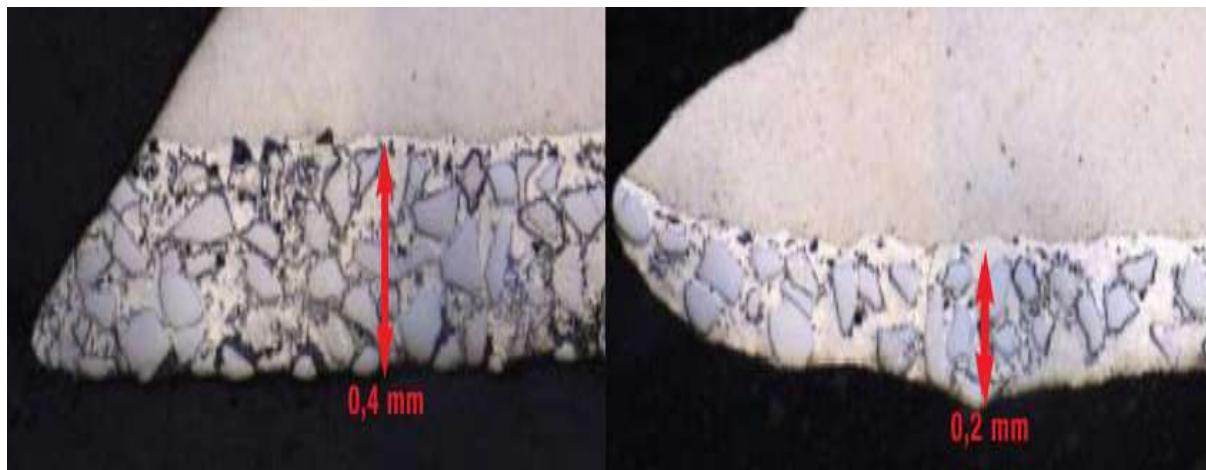
Tijekom rada noževi su izloženi kiselinama i sokovima od samoga kukuruza, te aditiva iz kemikalija koje se koriste za brže varenje silaže. Erozija česticama je gubitak materijala s površine krutog tijela zbog relativnog gibanja fluida u kojem se nalaze krute čestice. Ako je to strujanje pod malim kutom u odnosu na površinu (do  $30^{\circ}$ ), tada se radi o abrazivnoj eroziji (Ivušić, 1998.). Proces erozije i erozijsko trošenje ovise o kutu i brzini udara čestice, te relativnoj tvrdoći materijala i čestice. Tijekom rada mogu se pojaviti različiti oblici kao što su abrazija, umor površine pri malim brzinama i velikim kutovima, te plastična deformacija ili krhki lom (Izvor: <https://www.sciencedirect.com/topics/materials-science/erosive-wear>).

Slika 18. Prikazuje stanje *Claas premium* (lijevo) i *Claas original* (desno) noževa (Izvor: [https://www.claaspartner.net/blueprint/servlet/resource/blob/683114/f0333d0dc42f432f376e36b02cdba7e0/produktberater\\_original\\_teile-data.pdf](https://www.claaspartner.net/blueprint/servlet/resource/blob/683114/f0333d0dc42f432f376e36b02cdba7e0/produktberater_original_teile-data.pdf))

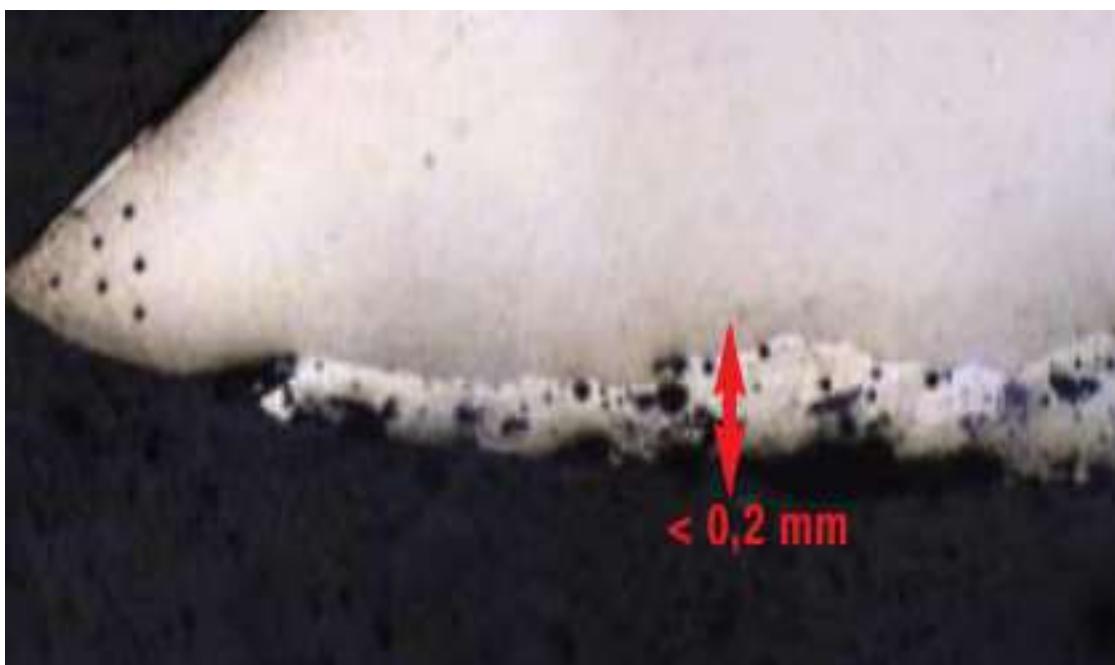
Na replika noževima koji su prikazani na slici 19 vidljivo je smanjenje količine volfram karbida na oštrici noža nakon oštrenja. Premaz ne dopire do ruba noža i nije više upotrebljiv za rezanje. Prilikom defektaže stroja vrlo je bitno obaviti mjerjenje oštrice noža. Ukoliko je serviser procijenio da oštrica noža nije kvalitetna za nastavak rada bitno je promijeniti noževe jer će biti nedovoljna kvaliteta reza.

Slika 19. Prikaz razine volfram karbida na replika noževima ([https://www.claas-partner.net/blueprint/servlet/resource/blob/683114/f0333d0dc42f432f376e36b02cdba7e0/produktberater\\_original\\_teile-data.pdf](https://www.claas-partner.net/blueprint/servlet/resource/blob/683114/f0333d0dc42f432f376e36b02cdba7e0/produktberater_original_teile-data.pdf))

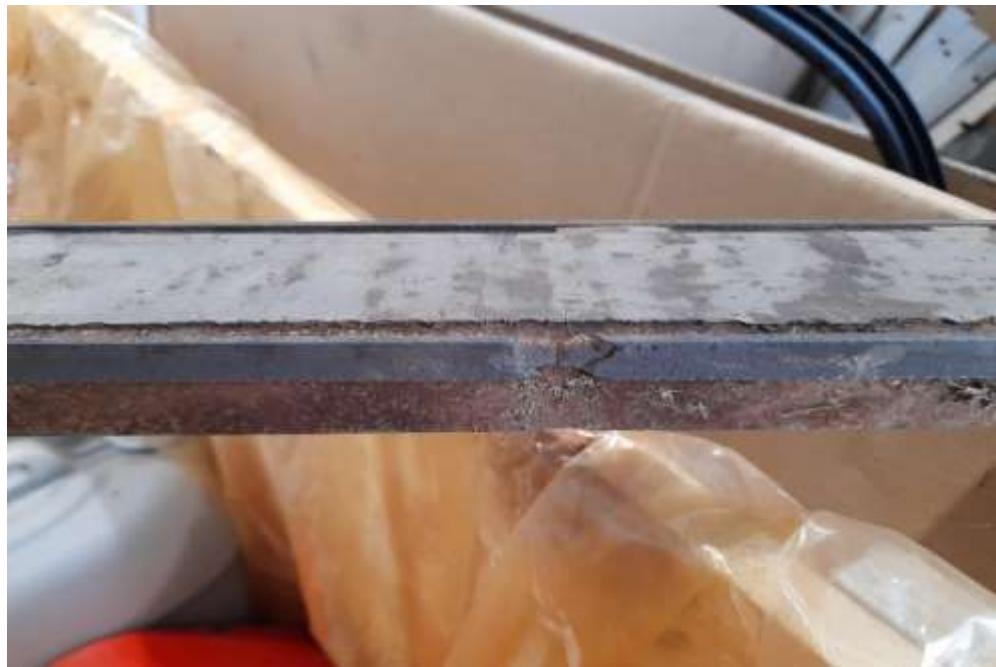
Slika 20. Prikazuje vidljive znakove trošenja kontranoža (Izvor: Vlastita fotografija)

Na slici 20. vidljiv je utjecaj korozije kao i na prethodnim fotografijama. Također je vidljiv zamor površine koji nastaje uslijed nekoliko udaraca noževa ili stranog predmeta od

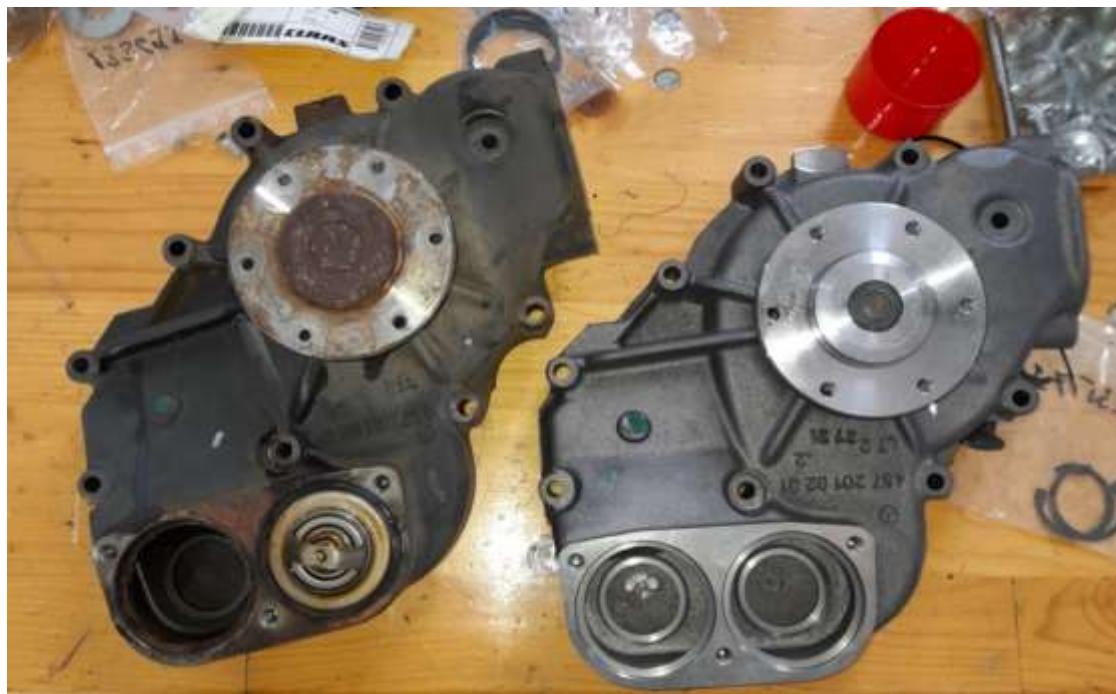
Rashladni sustav tijekom rada strojeva ima jednu od glavnih uloga tijekom rada. Centrifugalna crpka je dio stroja koji se ne kvari toliko često, a ima izuzetno veliki protok i djelovanje. Neki od simptoma kvara iste su: visoka temperatura motora, neobični zvukovi tijekom rada, dim iz motora i hrđa. Kao što je vidljivo na slici 21 jedan od glavnih razloga kvara i zamjene centrifugalne crpke i termostata na istraživanom kombajnu je hrđa. Vrlo je bitno odmah djelovati ukoliko korisnik uoči jedan od znakova istrošenosti centrifugalne crpke (<https://crnaic.hr/savjeti/kako-radi-vodena-pumpa/>).

Slika 21. Prikazuje istrošenu vodenu pumpu (lijevo) i novu vodenu pumpu (desno) (Izvor: Vlastita fotografija)

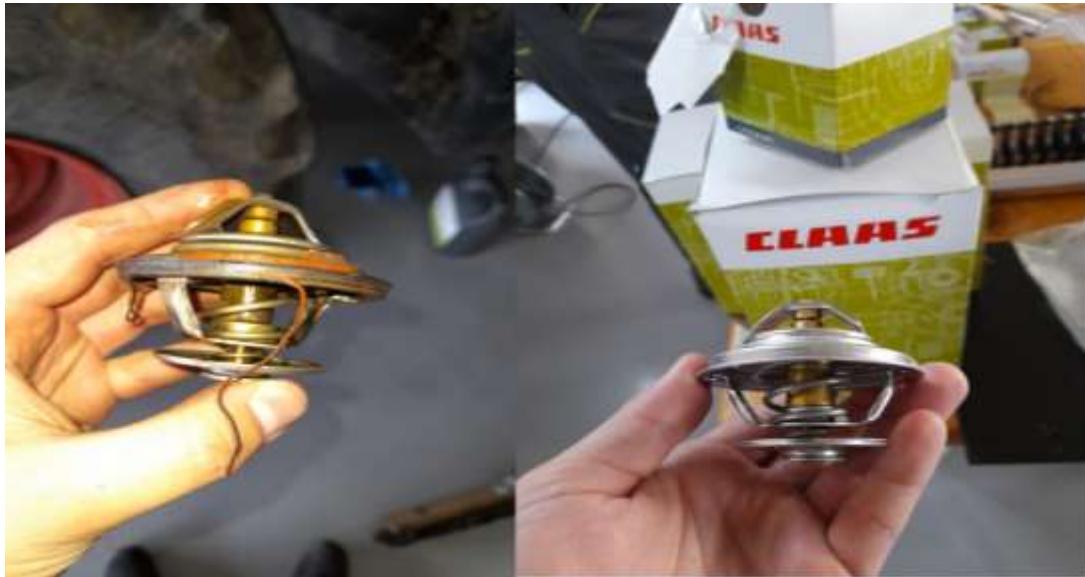
Termostat je termički ventil koji otvara ili zatvara dio kružnog sustava hlađenja ovisno o temperaturi vode. Ukoliko je temperatura motora preniska ili previsoka prvo što se provjerava jest termostat. Ako termostat otkaže iz nekoga razloga može doći do štetnog djelovanja na sustav (Izvor: <https://autoportal.hr/servis/pregled-i-servis-termostata-spasava-motor/>). Na slici 22 su vidljivi istrošeni dijelovi termostata, te nagrizajuće djelovanje tvari na termostat.

Slika 22. Prikazuje istrošeni termostat (lijevo) i novi termostat (desno) (Izvor: Vlastita fotografija)

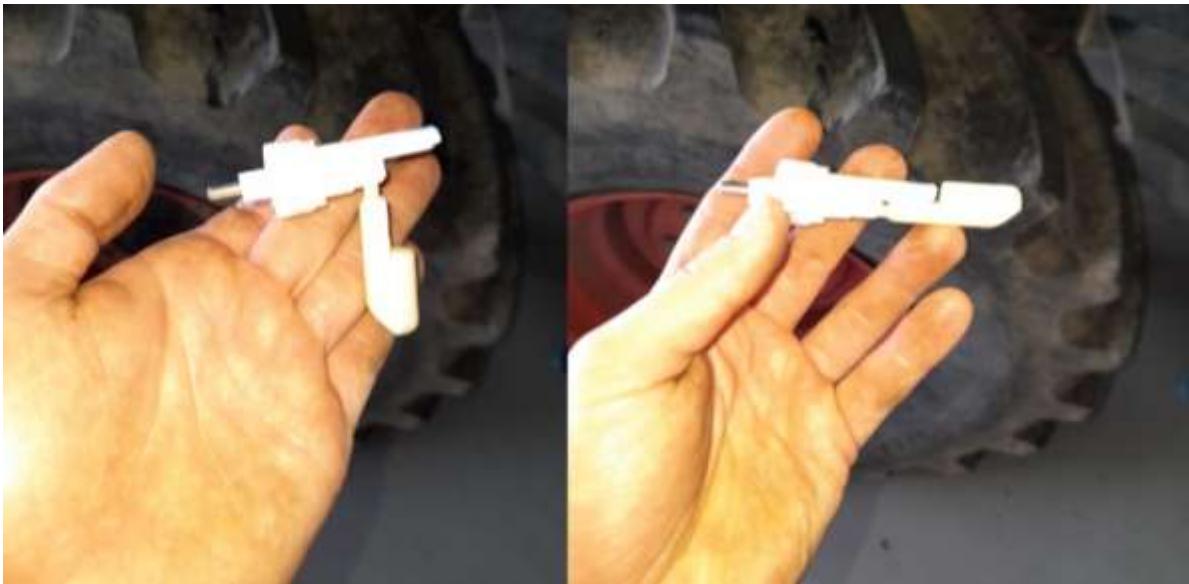
Senzor razine rashladne tekućine (slika 23) se nalazi na kućištu posude za rashladnu tekućinu. Ukoliko dolazi do opadanja razine rashladne tekućine, senzor razine rashladne tekućine šalje informaciju prema upravljačkoj kontroli i na instrumentalnoj ploči se prikazuje lampica za upozorenje. Kvar senzora razine rashladne tekućine može dovesti do pregrijavanja rashladnog sustava kao što je bio slučaj na silažnom kombajnu na kojem se provelo istraživanje , a u drastičnim slučajevima i do pregrijavanja motora (Izvor: <https://motointegrator.com/hr/hr/usluge/222-zamjena-senzora-razine-rashladne-tekucine-antifriz>).

Slika 23. Prikazuje senzor razine rashladne tekućine (Izvor: Vlastita fotografija)
