**Josip Juraj Strossmayer University of Osijek, Faculty of Agrobiotechnical Sciences Osijek /  
Sveučilište Josipa Jurja Strossmayera u Osijeku, Fakultet agrobiotehničkih znanosti Osijek**

**POPRAVAK SILAŽNOG KOMBAJNA U FIRMI „JERKOVIĆ D.O.O.“**

**Diplomski rad**

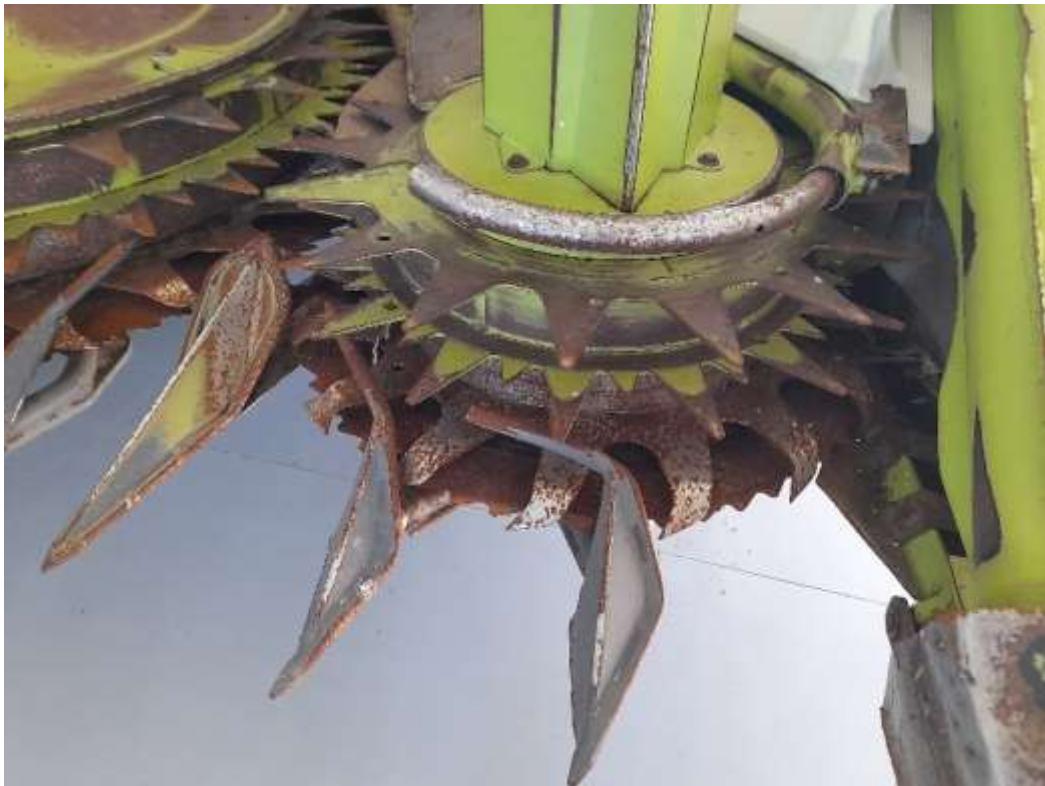
Silažni kombajni posjeduju različite vrste hedera za rezanje i uvlačenje biljne mase. Visina reza određuje se podizanjem ili spuštanjem hedera pomoću upravljačkih komandi. Na slici 24 također je prisutan utjecaj korozije (smeđe-crvene mrlje). Objašnjenje je kao i kod ranije pojave korozije na popravljanim dijelovima. Usmjerivači i noževi (testere) na hederu oštećeni su kombinacijom abrazijske erozije, uz moguću pojavu umora površine. Abrazijska erozija nastaje zbog sudara čestica abraziva (biljne mase, čestica tla,...) s površinama koje se gibaju većom brzinom (rotacija). Rezultat takvog djelovanja su točkasta oštećenja (pukotine) na radnim površinama strojnog dijela. Kod takvih kombinacija i korozija češće napada pukotine koje su nastale abrazijskom erozijom. Objašnjenje za umor površine je kao kod prethodnih slika, pri čemu se zbog njega može dogoditi lom pojedinog segmenta (usmjerivača, noževa,...).

Slika 24. Prikazuje istrošene dijelove hedera (Izvor: Vlastita fotografija)

Inženjeri tvrtke *Claas* navode kako je vrlo bitno konzerviranje površine hedera nakon korištenja. Tijekom rada dijelovi hedera dolaze u doticaj sa raznim predmetima i materijalima. Svaki materijal djeluje različito na dijelove i zbog toga je potrebno nakon rada temeljito očistiti cijeli heder. Oprati ga pod mlazom sa vodom, te ostaviti da se osuši. Nakon sušenja potrebno je nanijeti zaštitno sredstvo na dijelove hedera kako ne bi različiti materijali negativno utjecali na trošenje hedera. Na slici 25vidljiv je heder koji je u privatnom vlasništvu tvrtke Jerković d.o.o i predstavlja pravi primjer kako se treba očistiti i konzervirati hederi. Heder je proizveden 2010. godine i korišten je konstantno u radu.

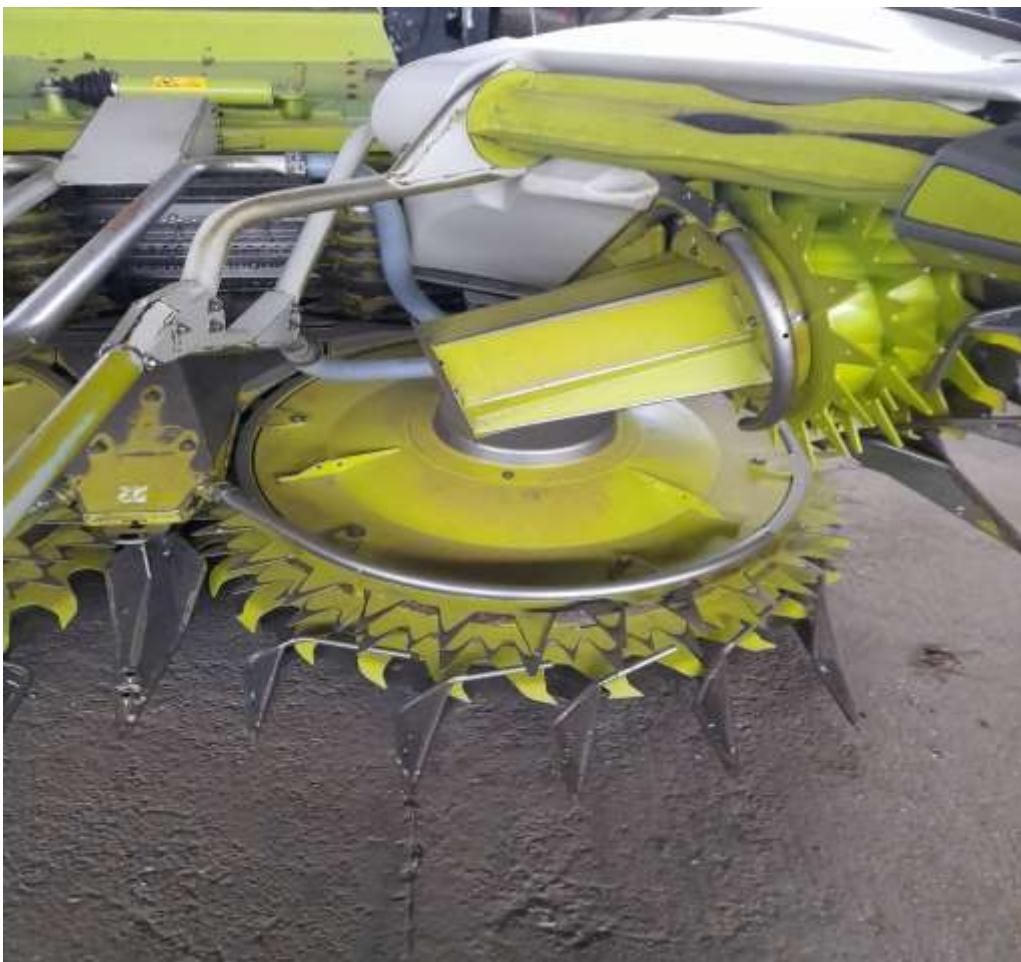
Slika 25. Prikazuje Pravilno očišćen i konzerviran heder (Izvor: Vlastita fotografija)

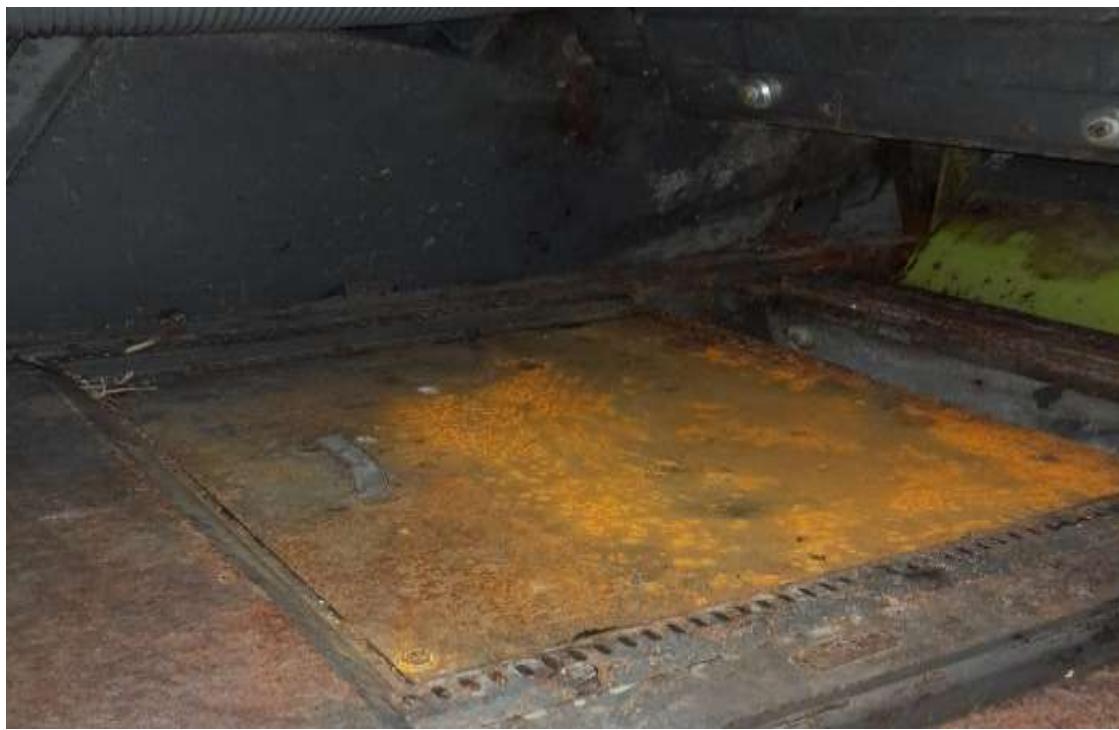
Mjesta na oplati zahvaćena korozijom potrebno je očistiti mehaničkim ili kemijskim putem. Ako je materijal toliko oštećen da se više ne može zaštiti, taj dio se isječe, a na njegovo mjesto se može zavariti novi dio ili se potpuno mijenja cijeli dio. Nakon zavarivanja novi dio je potrebno obojati, ali treba voditi računa da se oboje samo ona mjesta koja su već obojena, te je potrebno provjeriti svaki var temeljito (Jurić i sur., 1997.).

Slika 26. Vidljiv je veliki utjecaj korozije na oplati i zaštitnom limu (Izvor: Vlastita fotografija)

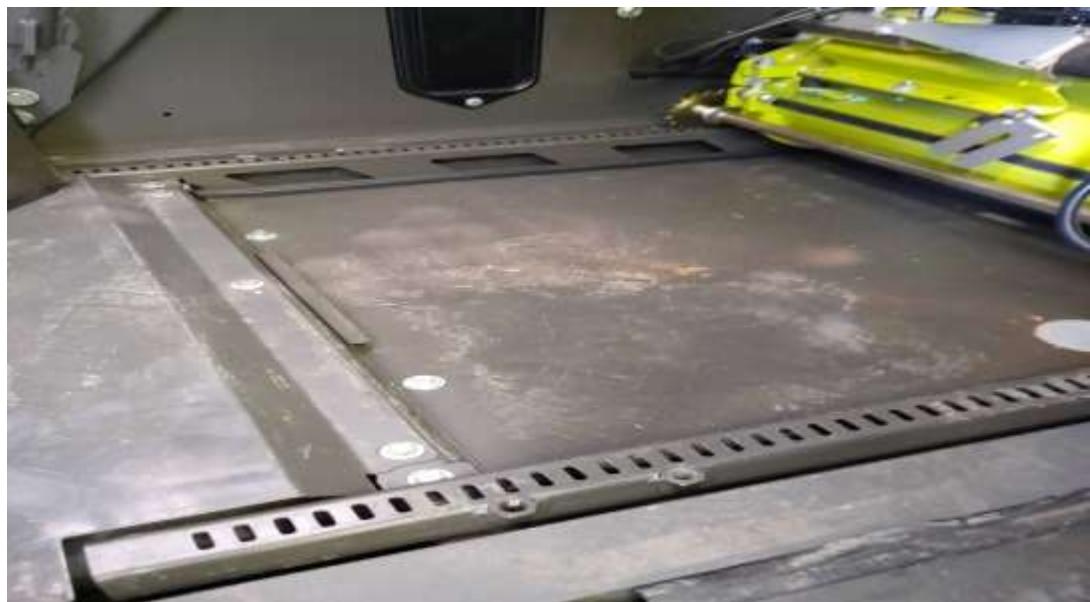
Slika 27. prikazuje kako bi trebao izgledati oprani i pravilno zaštićen zaštitni lim na svim strojevima. Poljoprivredni strojevi nalaze se u doticaju sa raznim kemijskim procesima i spojevima, te rade u vrlo teškim uvjetima. Nadalje, ukoliko se stroj pravilno očisti i konzervira produžit će se radni vijek, te smanjiti broj popravaka.

Slika 27. Na slici je vidljiva nova oplata i zaštitni limovi (Izvor: Vlastita fotografija)
