# Analiza buke u središnjoj remontnoj radionici za popravak poljoprivrednih strojeva

**Master's thesis / Diplomski rad**

**2023**

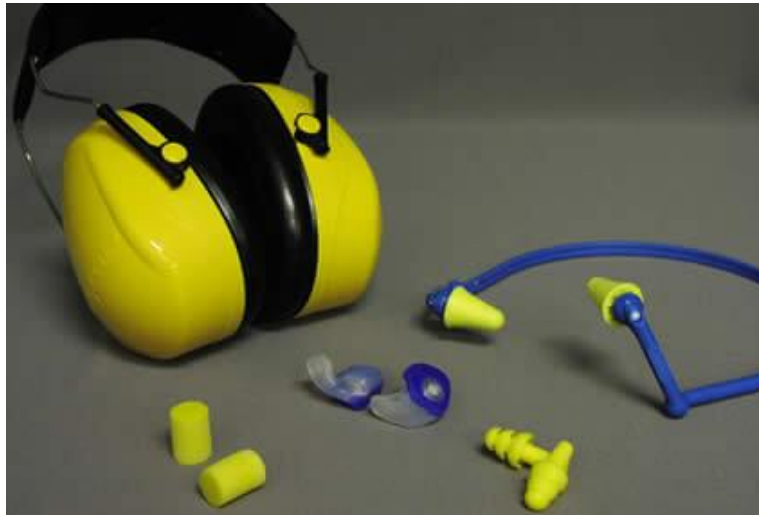
Slika 3. Osobna zaštitna sredstva za zaščito sluha, čepiči za uši (plastični, silikonski, spužvasti) (URL 3)

- kod buke do 75 dB koristi se zaštitna vata,
- kod buke iznosa do 85 dB koriste se čepići
- i kod buke jačine do 150 dB koristi se ušni štitnik

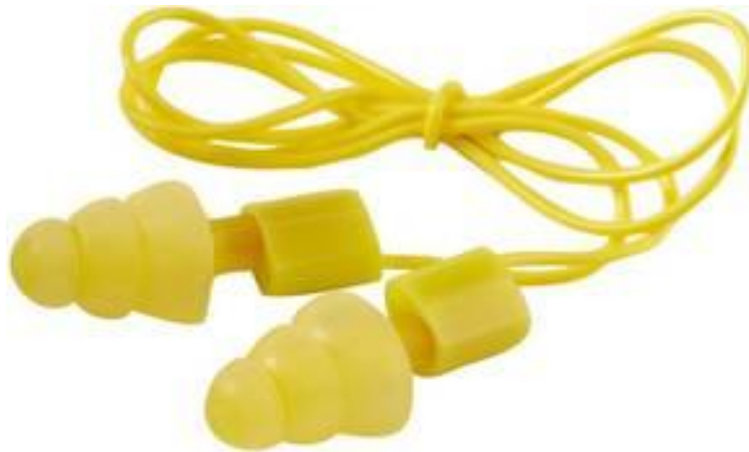
Slika 4. Ušni čepiči za višekratnu uporabu (URL 4.)

Ušni čepići koriste se prilikom dugotrajne izloženosti buci visokog intenziteta. Moguće ih je koristiti zajedno s ušnim štitnicima kao dodatno prigušenje. Većinom se upotrebljavaju kada nema potrebe za uporabom ušnih štitnika i radi udobnosti prilikom jačeg znojenja radnika. Postoje dvije vrste ušnih čepića: čepići za jednokratnu uporabu i čepići za višekratnu uporabu. Najčešće se izrađuju od mekane plastike, mekane pjene ili silikona. (Varžić, 2010.).

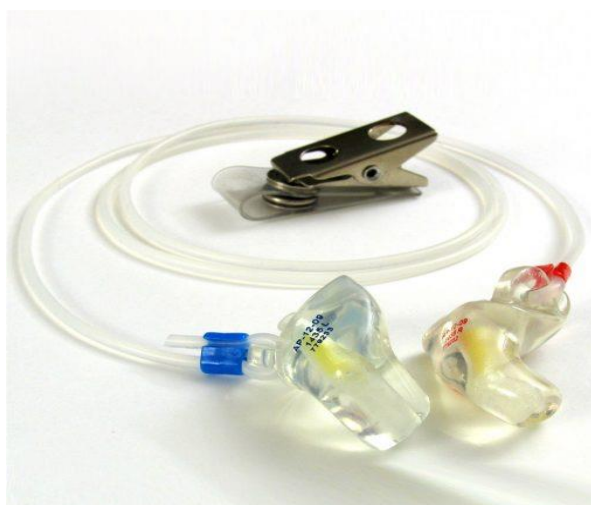
Slika 5. Otoplastika (izvor: URL 5.)

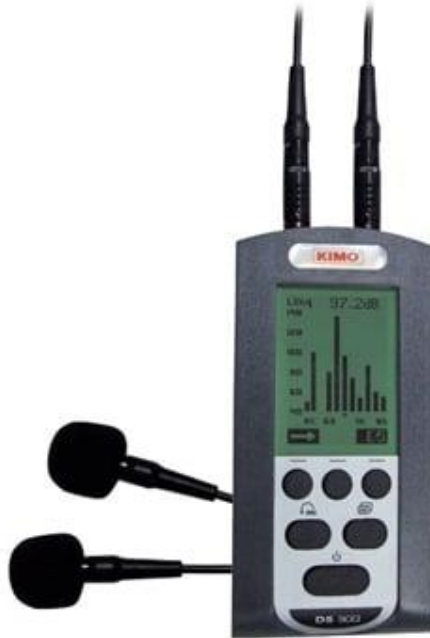
Slika 7.: Dozimetar za mjerenje buke, Kimo DS300 (URL 6.)

Mjerenja buke obavljena su u tri smjene od 8 h, ista su obavljena s dozimetrom za mjerenjem buke marke Kimo modela DS 300 (slika 9.). Položaj mikrofona tijekom mjerenja na radniku je bio na ovratniku u neposrednoj blizini uha na udaljenosti od 20 cm. Nadalje, paralelno uz mjerenje buke provedeno je kronometriranje radnika.

Najveća razina buke izmjerena je u prvom radnom danu tokara tijekom radne operacije rastavljanje traktora gdje je postignuta maksimalna razina buke koju mjerni uređaj Kimo DS 300 može izmjeriti 140 dB. Tijekom iste radne operacije izmjerena je srednja vrijednost razine buke koja je iznosila 103,8 dB.

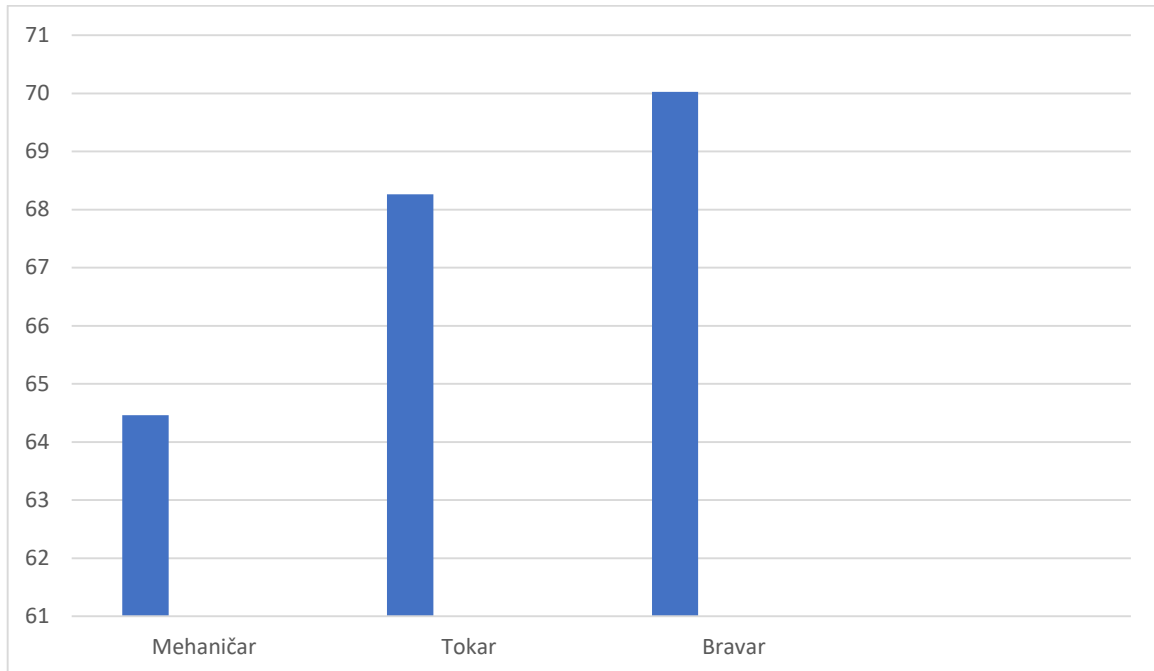
Grafikon 10. Rezultati srednjih vrijednosti tijekom tri smjene radnika.

Izmjerenim vrijednostima tijekom tri radne smjene (8 sati) svakog pojedinog radnika u odnosu na različite djelatnosti iz grafikona je vidljivo kako najveća razina buke je izmjerena kod bravara (70,02 dB), zatim tokar (68,26 dB) te najmanja kod mehaničara (64,45 dB).

Izmjerene srednje vrijednosti razine buke u tri osmosatne smjene kod bravara iznosila je 70,02 dB, tokar 64,45 dB i kod mehaničara 64,45 dB. Izmjerene srednje vrijednosti razine buke ne prijelaze donju upozoravajuću granicu izloženosti buke. Nadalje, dugoročna izloženost takvoj razini buke može dovesti do problema sa sluhom. Stoga, se preporučuje da tijekom radnih operacija koje uzrokuju visku razinu buke da se koriste osobna zaštitna sredstva za zaštitu sluha kao što su jednokratni ili viškratni čepići za uši, otoplastika ili štitnik za uši.
