**Ispitivanje ratarskih prskalica u skladu sa standardom HRN  
ISO 16122**

Završni rad

**Sažetak:** U radu su prikazani rezultati mjerenja protoka (l/min) mlaznica kod deset prskalica u vrijeme redovnog testiranja na području Požeško-slavonske županije u općinama Jakšić, Čaglin i Brestovac. Za mjerenje poprečne distribucije sredstva za zaštitu bilja koristimo dvije metode. U povoljnim vremenskim uvjetima (brzina vjetra manja od 3 m/s) koristi se Spray Scanner. Ukoliko vremenske prilike ne dopuštaju upotrebu prethodno navedenog uređaja provjera se obavlja mjerenjem protoka svake mlaznice. Kod mlaznica s tabličnim protokom  $\geq 1$  l/min dozvoljena odstupanja između njih iznose 10 %. Provjera protoka obavljena je na 10 prskalica radnih zahvata od 7,5 do 15 m. Od ukupno 195 mlaznica uzetih u obzir u ovom testiranju, odstupanja  $> 10$  % izmjerena su na 29 mlaznica, što je približno 14,87 %. Tijekom ispitivanja zabilježeno je 85,13 % ispravnih mlaznica koje su polučile zadovoljavajuće razine protoka. Temeljem ostvarenih rezultata izdano je uvjerenje te naljepnica kao dokaz ispravnosti za sljedeće tri 3 godine.

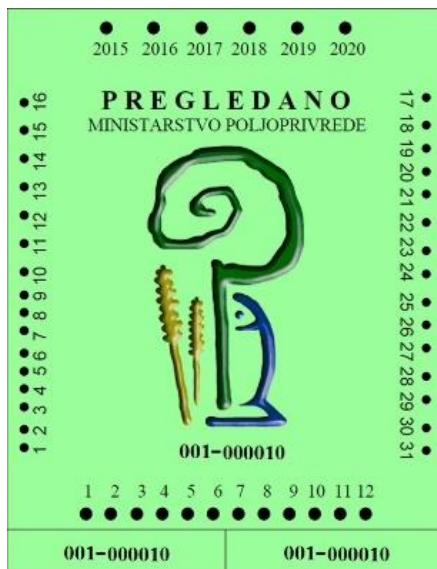
Slika 3. Izgled znaka o obavljenom redovitom pregledu uređaja za primjenu pesticida

bilja podliježu redovitom pregledu najmanje jednom u razdoblju od tri godine nakon zadnjeg pregleda. Rukovatelj tehničkog sustava može dovesti stroj na pregled najranije šest mjeseci prije isteka valjanosti znaka o obavljenom pregledu, a novi znak će vrijediti tri godine od datuma valjanosti na postojećem starom znaku.

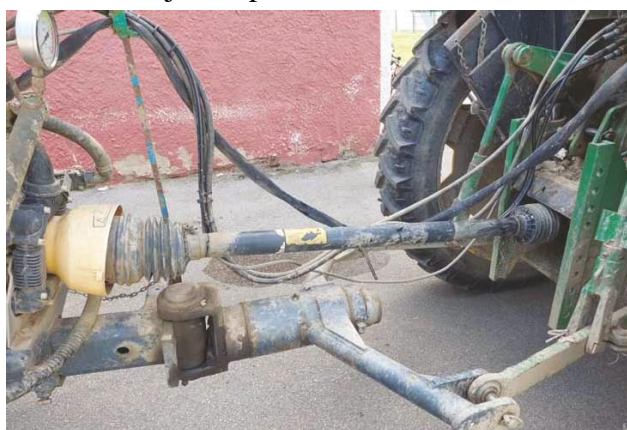
Na prijenosnik snage uvijek mora biti postavljena zaštita, a ukoliko je nema potrebno je rukovatelja upozoriti da se ista hitno postavi. Zaštitna plastika mora biti potpuna na oba dijela kardanskog vratila i ne smije biti pokidana.

Slika 5. Kardansko vratilo traktora u zaštitnoj plastici

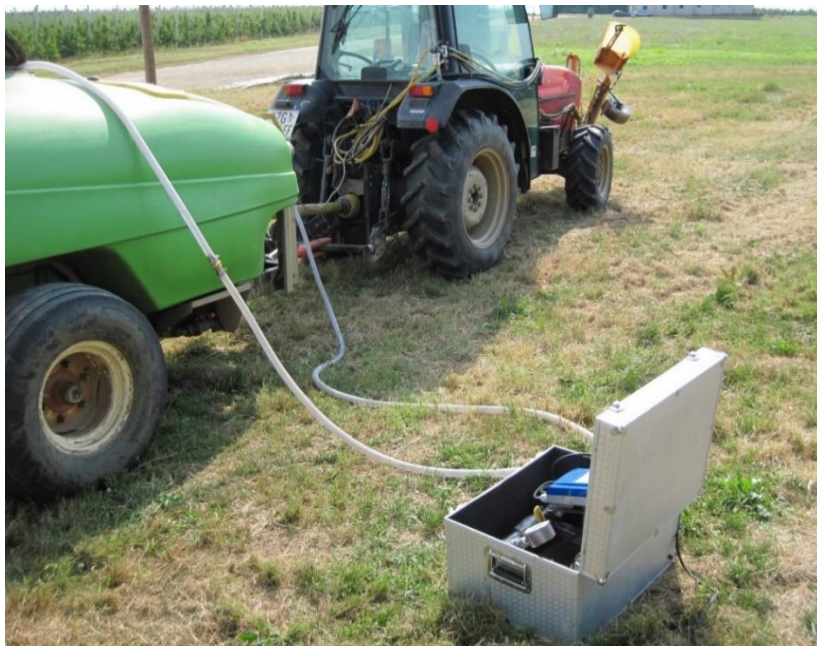
Slika 7. Mjerenje protoke crpke i vraćanje tekućine u spremnik raspršivača

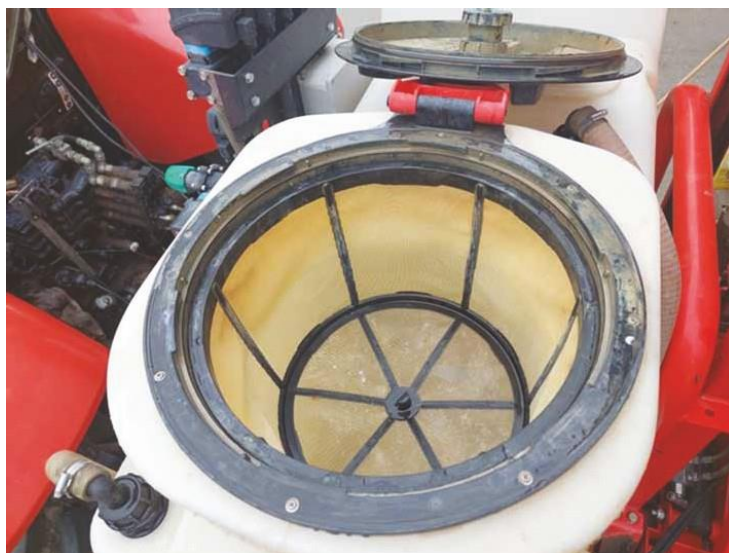
Za ispravnost spremnika nužno je imati poklopac koji je dobro prilagođen i u dobrom stanju. Poklopac mora biti čvrsto zatvoren kako bi se spriječilo propuštanje i nenamjerno otvaranje. Ventilacijski otvor koji je postavljen na poklopac mora spriječiti izlivanje. Otvor za punjenje mora sadržavati neoštećeno sito koje sprječava neželjenim predmetima i krupnijim nečistoćama ulazak u spremnik škropiva.

Slika 8. Otvor za punjenje sa sitom (stari sustav punjenja)

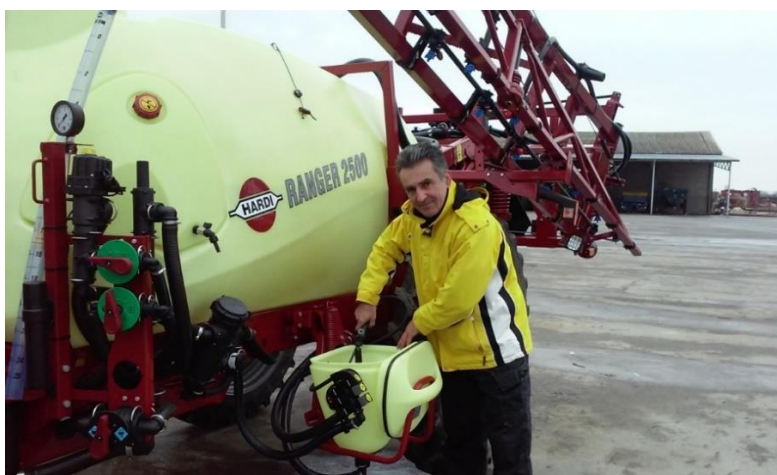
Kod novijih TS u ZB imamo uređaj za punjenje sredstvom za zaštitu bilja koji sadrži mlaznicu za ispiranje ambalaže. On mora ispravno raditi i ne smije propuštati tekućinu.

Slika 9. Uređaj za punjenje sredstvom za zaštitu bilja

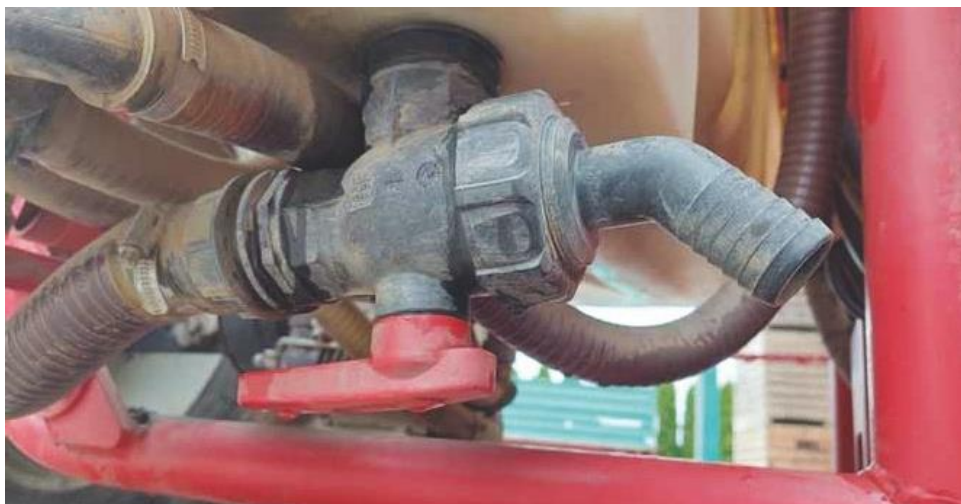
Na najnižem dijelu spremnika mora se omogućiti pražnjenje tehničkog ostatka škropiva (pomoću slavine) i zbrinjavanje njegova sadržaja bez onečišćenja okoliša i rizika izloženosti rukovatelja.

Slika 10. Otvor za pražnjenje tehničkog ostatka spremnika sa slavinom

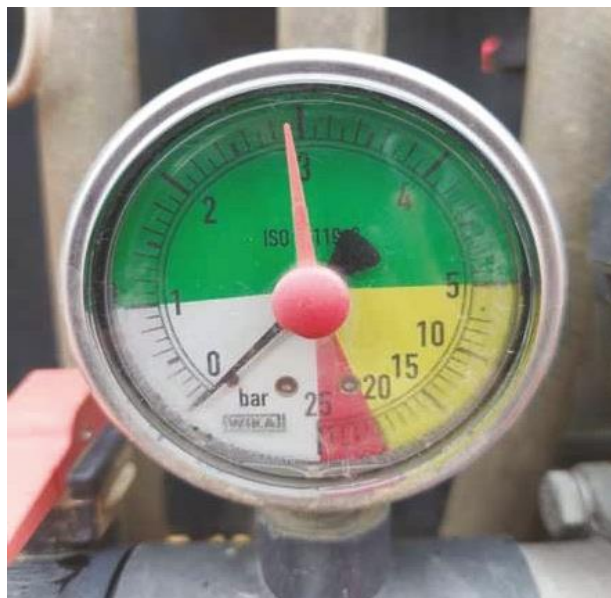
Za kontrolu razine tlaka može se koristiti digitalni ili analogni manometar minimalnog  $\varnothing$  63 mm. Maksimalno odstupanje manometra prskalice od stvarne vrijednosti je  $\pm 0,2$  bara za tlakove do 2 bara ili  $\pm 10\%$  za tlakove više od 2 bara.

Slika 12. Manometar

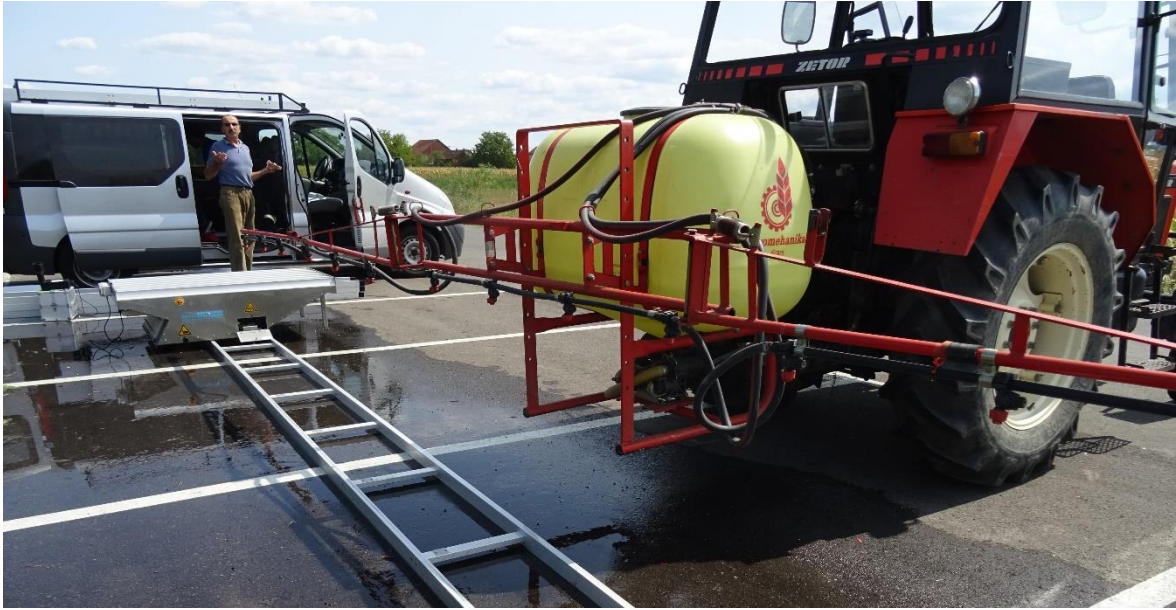
Mjerenje prostorne distribucije mlaza obuhvaća mjerenje prostorne distribucije mlaza cijele grane prskalice, koja mora biti jednolika. Poprečna raspodjela se ocjenjuje na temelju koeficijenta varijacije koji ne smije biti veći od 10 % odnosno količina tekućine koju sakupi svaki žlijeb uređaja za mjerenje unutar preklopljenog raspona ne smije odstupati više od  $\pm 20\%$  ukupne srednje vrijednosti.

Slika 13. Mjerenje prostorne distribucije mlaza

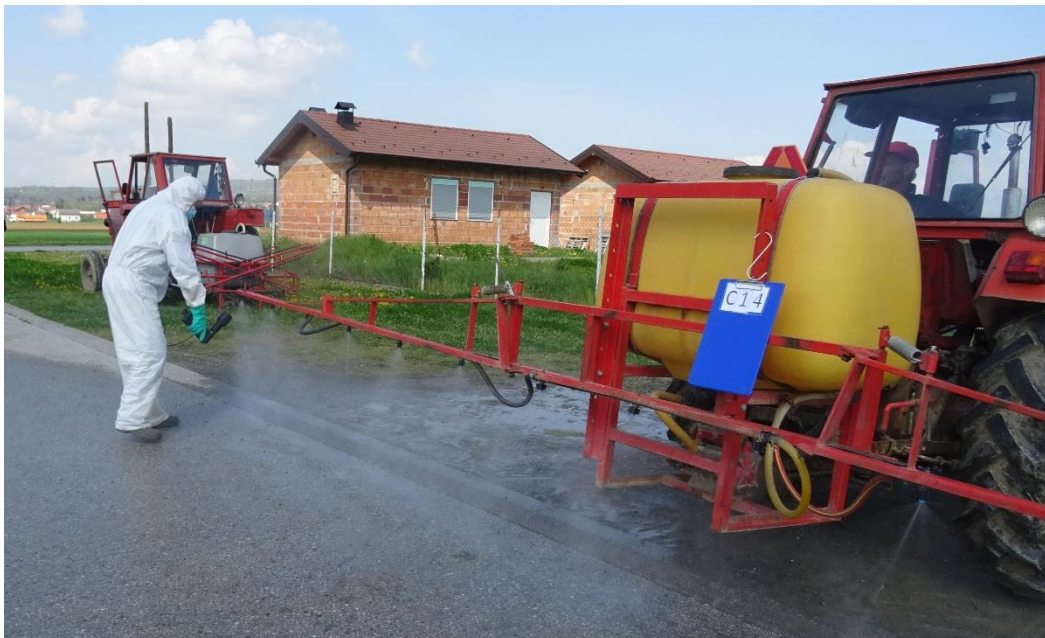
Kod mjerenja kapaciteta mlaznica pri maksimalnom dozvoljenom tlaku mjere se dva parametra: kapacitet (brzina protoka mlaznica, l/min) - odstupanje kapaciteta svake sapnice iste vrste (l/min) i veličine ne smije premašiti  $\pm 10\%$  nazivnog kapaciteta koju navodi proizvođač mlaznica za kapacitet  $\geq 1$  l/min ili  $\pm 15\%$  nazivnog kapaciteta koju navodi proizvođač mlaznica s brzinom protoka manjom od 1 l/min.

Slika 14. Mjerenje kapaciteta mlaznica

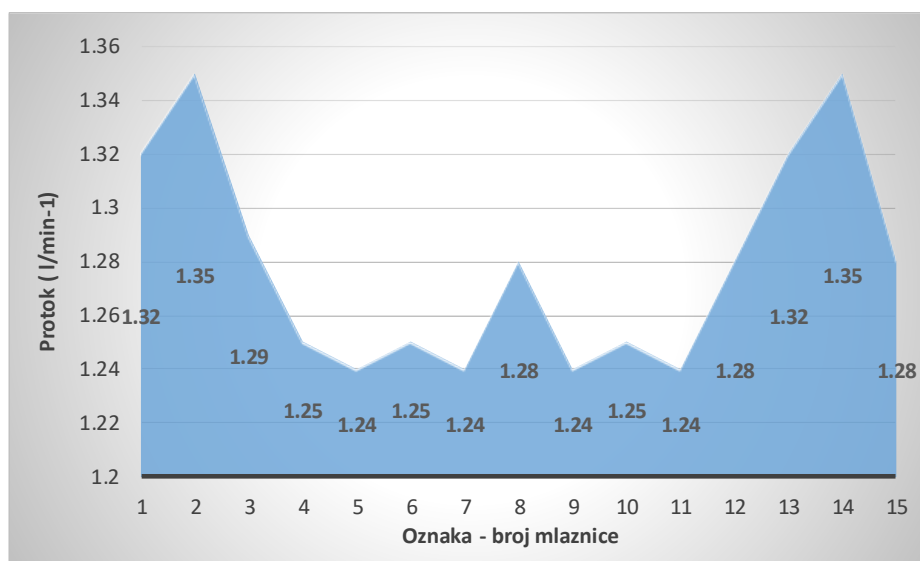
Grafikon 1. Izmjerene vrijednosti protoka na mlaznicama prskalice 1

Grafikon 1. prikazuje rezultate ispitivanja protoka mlaznica na prvoj po redu testiranoj prskalici. Iz istoga je lako uočljivo kako postoje odstupanja u protoku te da središnje mlaznice (središnja sekcija) ostvaruju manji protok, iako gotovo sve mlaznice ispunjavaju zahtjeve ispravnosti. Kod dvije mlaznice (1, 15) vidljivo je da izmjereni protok odstupa od dozvoljenih vrijednosti te su bile zamijenjene novima.

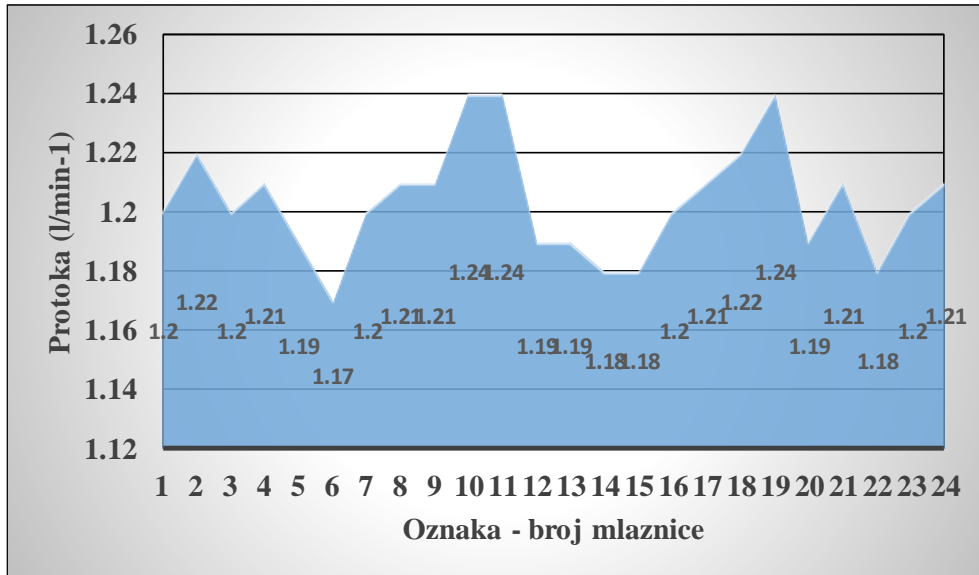
Grafikon 7. Izmjerene vrijednosti protoka na mlaznicama prskalice 7

Sljedeće ispitivanje obuhvatilo je provjeru protoka mlaznica na prskalici koja je u ovom istraživanju označena brojem 7, radnog zahvata 12 m, odnosno prskalica je imala 24 mlaznice s vrijednostima protoka od 1,2 l/min pri radnom tlaku od 3 bara. Iz grafikona 7 vidljivo je kako je mlaznica pod brojem 6 propustila najmanju vrijednost protoka od 1,17 l/min, a najveća vrijednost protoka od 1,24 l/min zabilježena je kod mlaznice pod oznakom 10. Sve mlaznice na prskalici bile su nove i imale su dozvoljene vrijednosti odstupanja.

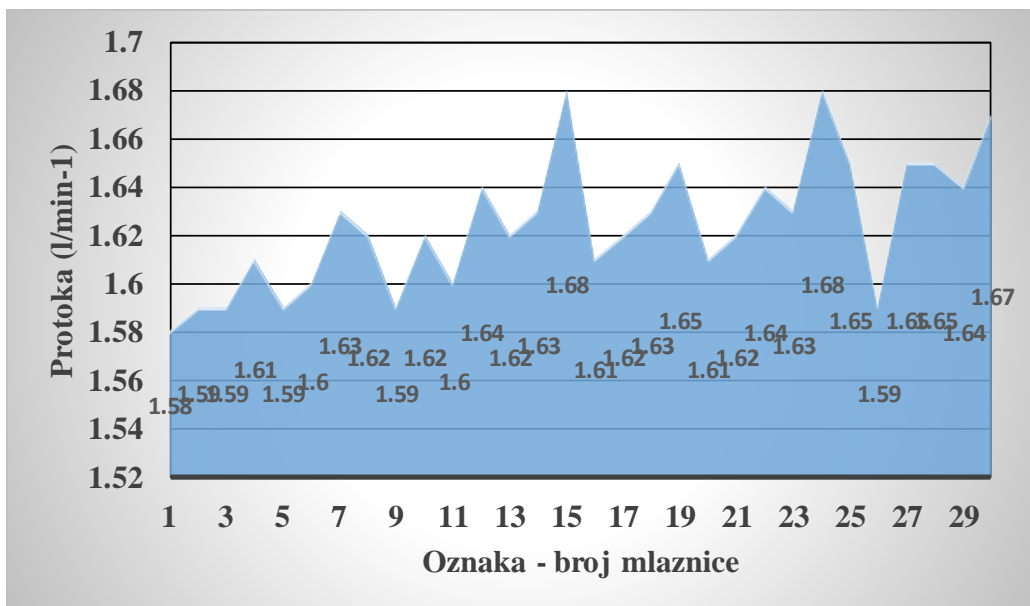
Grafikon 8. Izmjerene vrijednosti protoka na mlaznicama prskalice 8

Prskalica 8 imala je radni zahvat od 15 m s ukupno 30 mlaznica crvene boje ciljanog protoka od 1,6 l/min. Iz Grafikona 8. može uočiti da je mlaznica rednog broja 1 ostvarila najmanji protok od 1,59 l/min, a najveće vrijednosti protoka zabilježene su kod mlaznica 15 i 25. Kod ovih mlaznica pri 3 bara očekivala se vrijednost protoka od 1,44 do 1,76 l/min. S obzirom na zabilježene vrijednosti protoka vidimo da sve mlaznice udovoljavaju minimalnim odstupanjima od  $\pm 10\%$  pri 3 bara. Kod ovog rukovatelja također se radi o novim mlaznicama koje su ugrađene nekoliko dana prije redovnog pregleda. Mora se ovdje napomenuti da to nisu toliko velika odstupanja koliko se čini na prvi pogled.

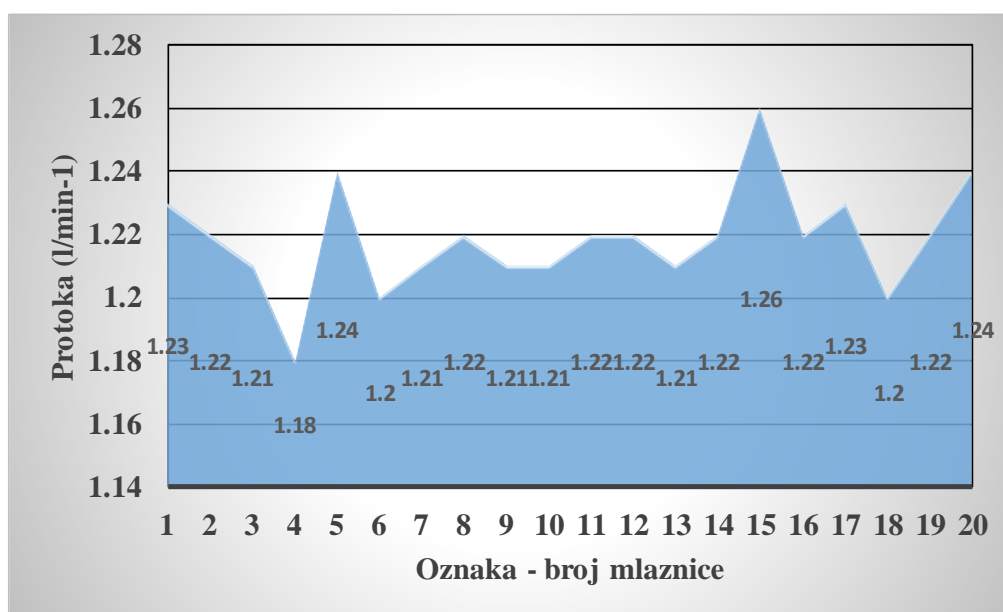
Grafikon 9. Izmjerene vrijednosti protoka na mlaznicama prskalice 9

Grafikon 9 prikazuje rezultate ispitivanja prskalice radnog zahvata od 10 m s 20 mlaznica plave. Očekivane vrijednosti pri mjerenju kod ovih mlaznica pri radu od 3 bara iznose 1,08 do 1,32 l/min. Iz Grafikona 9 vidljivo je da se radi o novim mlaznicama pri čemu su nešto veće ostvarene vrijednosti kod mlaznica 5, 15 i 20. Najveći protok iznosio je 1,26 l/min, a najmanji 1,18 l/min kod mlaznice 4. Unatoč činjenici da odstupanje između najviše i najniže izmjerene vrijednosti iznosi 0,08 l, sve su mlaznice pokazale zadovoljavajuće rezultate.
