UTJECAJ AGROTEHNIČKIH OPERACIJA NA PROIZVEDENU RAZINU VIBRACIJA KOJE UTJEČU NA TRUP RUKOVATELJA U ODNOSU NA RADNE SATE TRAKTORA

Undergraduate thesis / Završni rad

Preddiplomski studij, smjer Mehanizacija

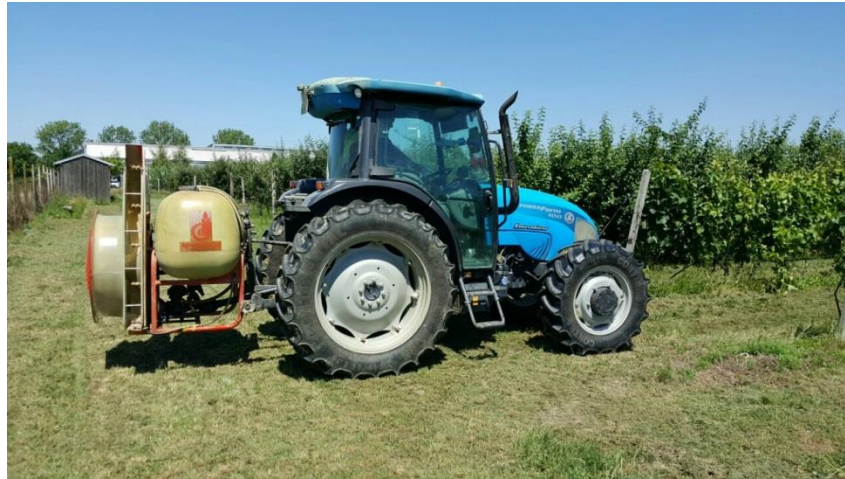
Slika 4. Traktor agregatiran s raspršivačem
(vlastita fotografija)

Prvo mjerenje je obavljeno 1. srpnja 2015. godine. Izmjerene su vibracije koje utječu na trup rukovatelja, a nastale pri radu traktora agregatiranog s raspršivačem prikazan na slici 4. Izmjerena temperatura toga dana je iznosila 31°C, dok je relativna vlaga iznosila 60%.
